# 检测检验报告

| 样品名称： | 隔绝式压缩氧气自救器（在用品） |
| 规格型号： | ZYX-45(S) |
| 委托单位： | 榆家梁煤矿 |

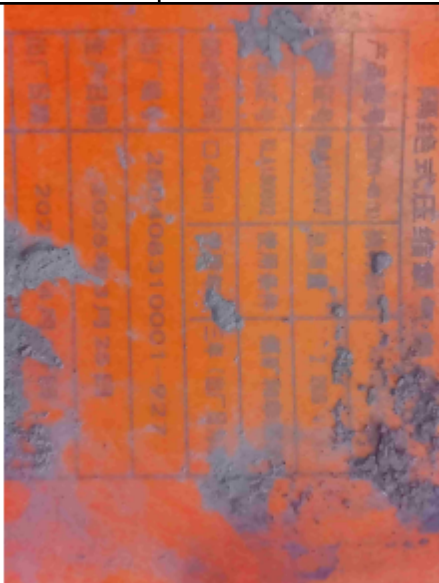
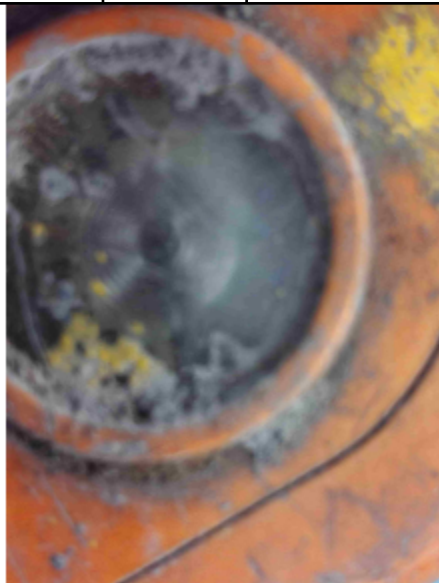
| 序号 | 样品状态 | 橙色整机完好 | 出厂编号 | 250408310001-927 | | |
| 1 | H14260811217 | 结构设计及外观 | 自救器开启、封印条是否断裂，外壳是否严重破损变形 | 合格 | 合格 | GB 24502-2023《煤矿用自救器》7.3.1 a |
| | | 氧气瓶压力 (MPa) | ≥18MPa | 20 | 合格 | GB 24502-2023《煤矿用自救器》7.3.1 c |

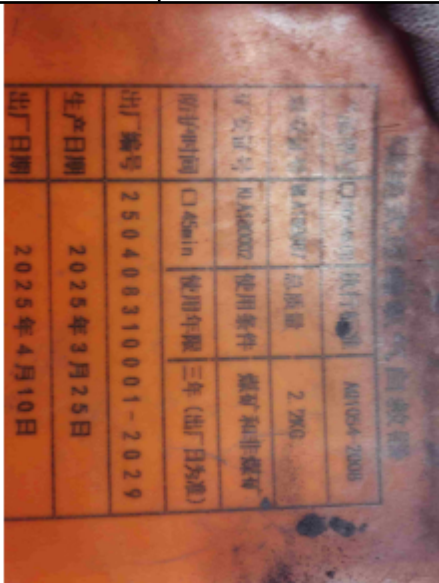
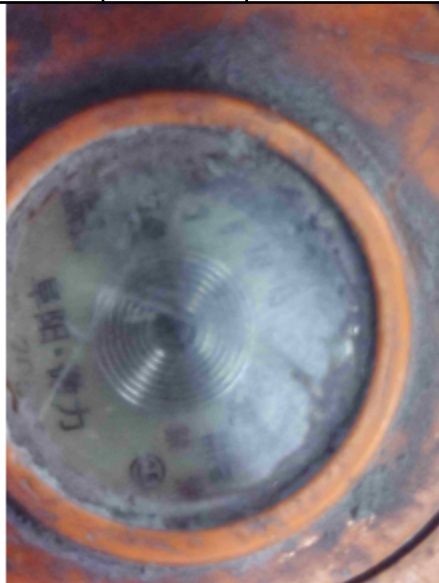
| 序号 | 样品状态 | 橙色整机完好 | 出厂编号 | 250408310001-2029 | | |
| 2 | H14260811218 | 结构设计及外观 | 自救器开启、封印条是否断裂，外壳是否严重破损变形 | 合格 | 合格 | GB 24502-2023《煤矿用自救器》7.3.1 a |
| | | 氧气瓶压力 (MPa) | ≥18MPa | 20 | 合格 | GB 24502-2023《煤矿用自救器》7.3.1 c |

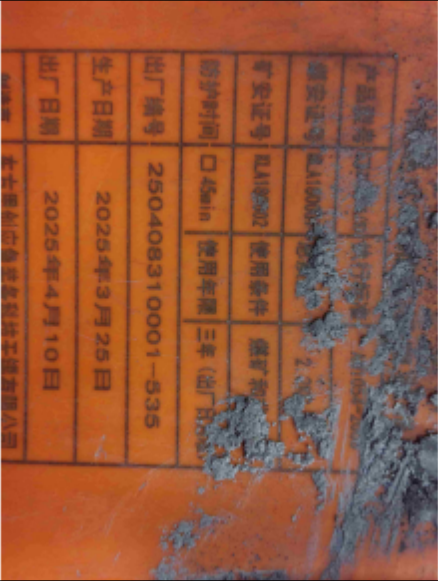
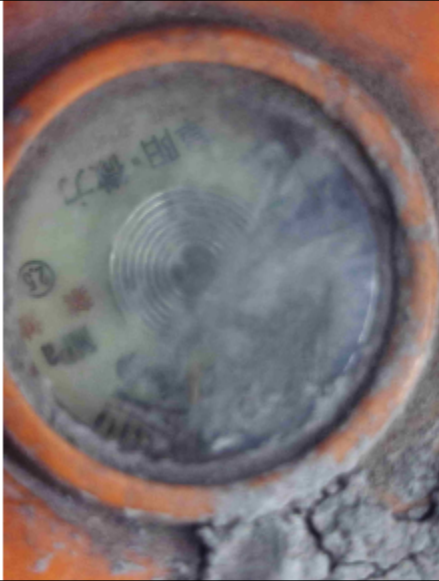
| 序号 | 样品状态 | 橙色整机完好 | 出厂编号 | 250408310001-535 | | |
| 7 | H14260811223 | 结构设计及外观 | 自救器开启、封印条是否断裂，外壳是否严重破损变形 | 合格 | 合格 | GB 24502-2023《煤矿用自救器》7.3.1 a |
| | | 氧气瓶压力(MPa) | ≥18MPa | 20 | 合格 | GB 24502-2023《煤矿用自救器》7.3.1 c |

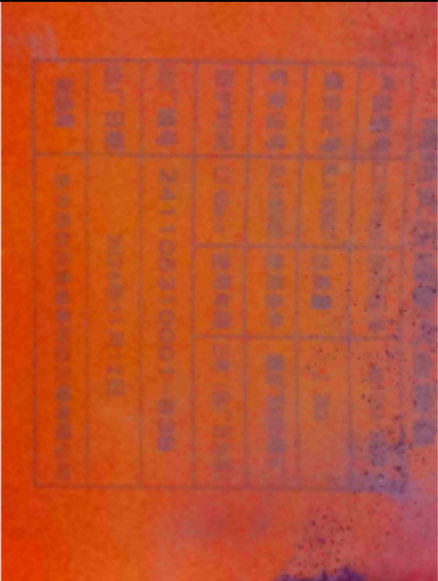
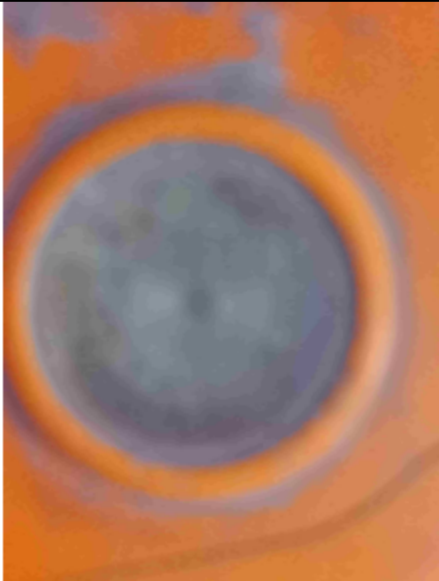
| 序号 | 样品状态 | 橙色整机完好 | 出厂编号 | 251105310001-838 | | |
| 8 | H14260811224 | 结构设计及外观 | 自救器开启、封印条是否断裂，外壳是否严重破损变形 | 合格 | 合格 | GB 24502-2023《煤矿用自救器》7.3.1 a |
| | | 氧气瓶压力(MPa) | ≥18MPa | 20 | 合格 | GB 24502-2023《煤矿用自救器》7.3.1 c |
