# 检测检验报告

| 样品名称： | 隔绝式压缩氧气自救器（在用品） |
| 规格型号： | ZYX120 |
| 委托单位： | 榆家梁煤矿 |

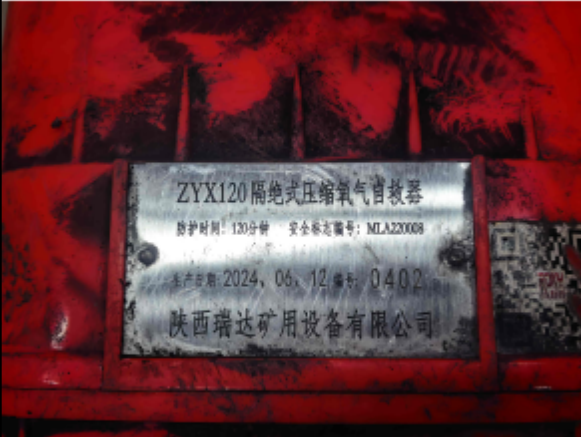
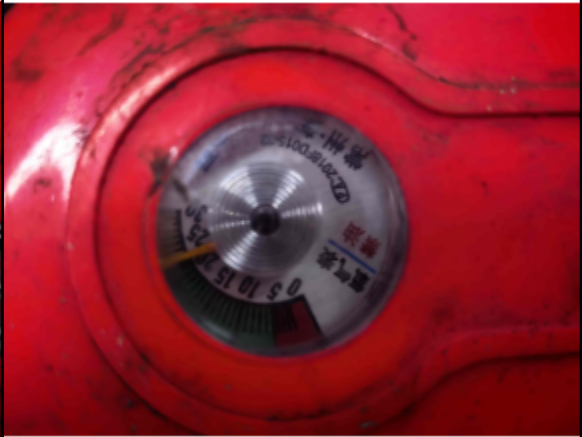
| 3 | H14260816670 | 结构设计及外观 | 自救器开启、封印条是否断裂，外壳是否严重破损变形 | 合格 | 合格 | GB 24502-2023《煤矿用自救器》7.3.1 a |
| | | 氧气瓶压力 (MPa) | ≥18MPa | 23 | 合格 | GB 24502-2023《煤矿用自救器》7.3.1 c |

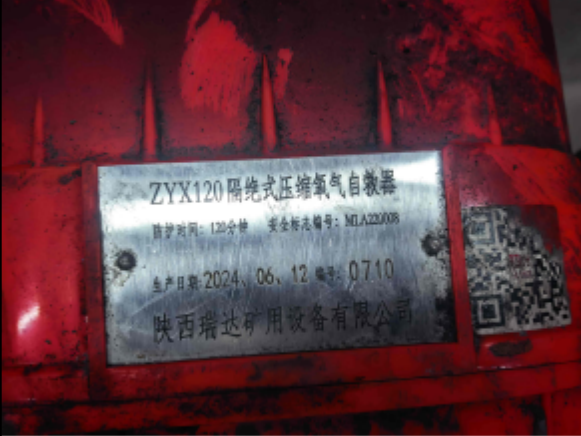
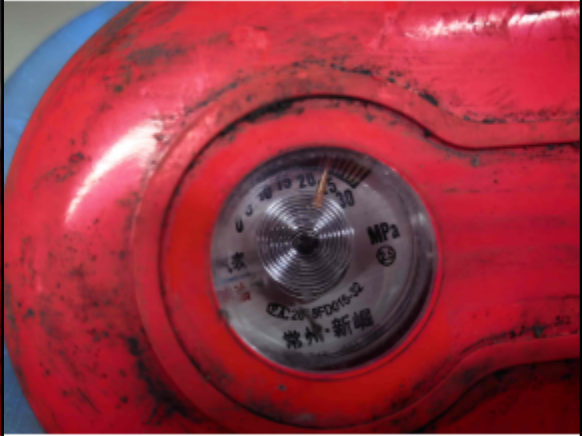
| 4 | H14260816671 | 结构设计及外观 | 自救器开启、封印条是否断裂，外壳是否严重破损变形 | 合格 | 合格 | GB 24502-2023《煤矿用自救器》7.3.1 a |
| | | 氧气瓶压力 (MPa) | ≥18MPa | 24 | 合格 | GB 24502-2023《煤矿用自救器》7.3.1 c |

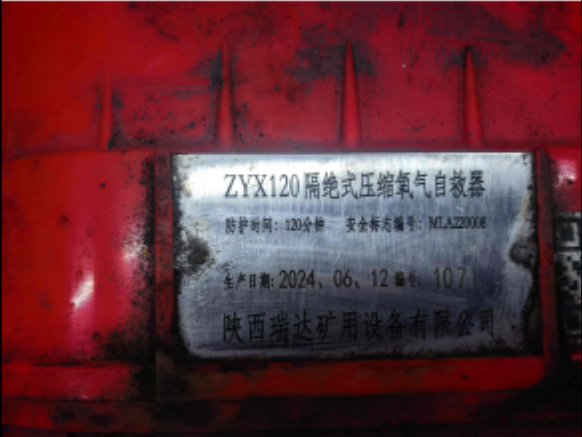
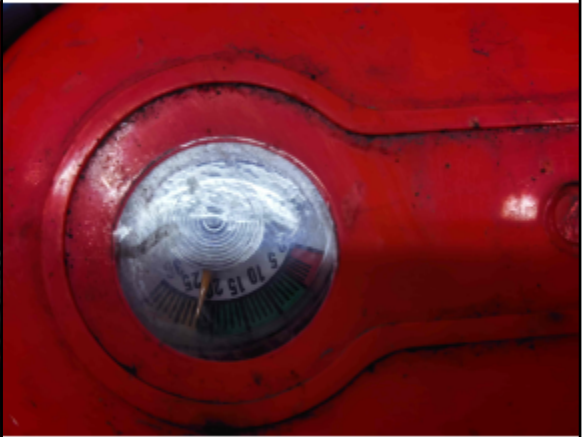
| 5 | H14260816672 | 结构设计及外观 | 自救器开启、封印条是否断裂，外壳是否严重破损变形 | 合格 | 合格 | GB 24502-2023《煤矿用自救器》7.3.1 a |
| | | 氧气瓶压力(MPa) | ≥18MPa | 22 | 合格 | GB 24502-2023《煤矿用自救器》7.3.1 c |

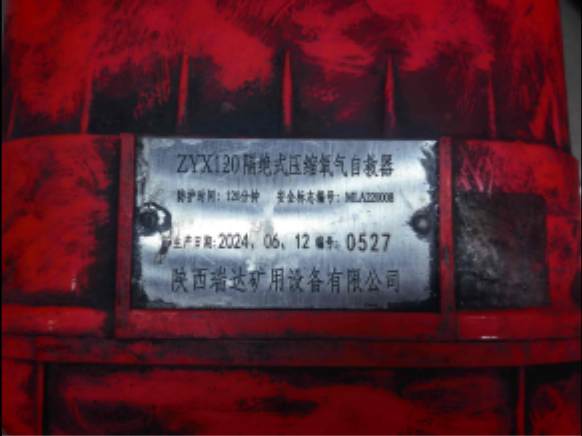
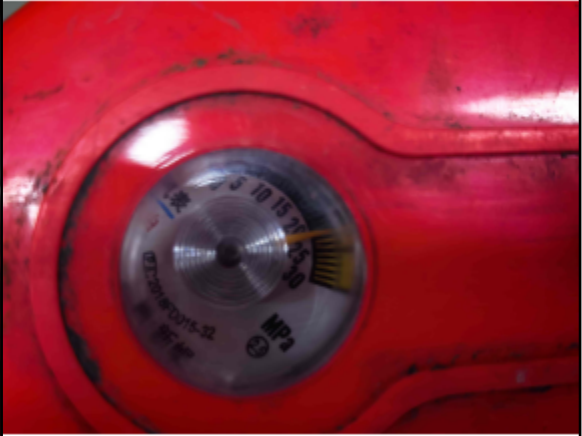
| 6 | H14260816673 | 结构设计及外观 | 自救器开启、封印条是否断裂，外壳是否严重破损变形 | 合格 | 合格 | GB 24502-2023《煤矿用自救器》7.3.1 a |
| | | 氧气瓶压力(MPa) | ≥18MPa | 21 | 合格 | GB 24502-2023《煤矿用自救器》7.3.1 c |
