# 检测检验报告

| 样品名称： | 隔绝式压缩氧气自救器（在用品） |
| 规格型号： | ZYX-45（S） |
| 委托单位： | 榆家梁煤矿 |

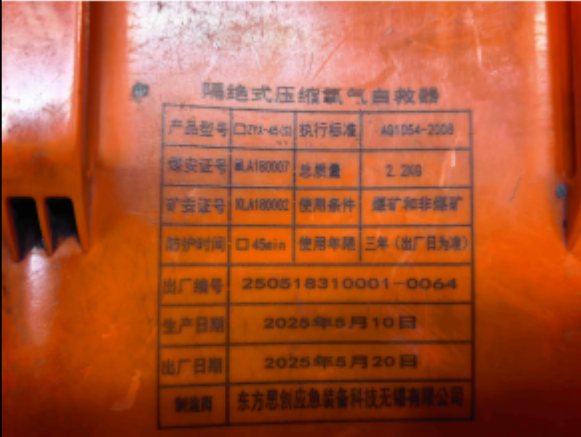
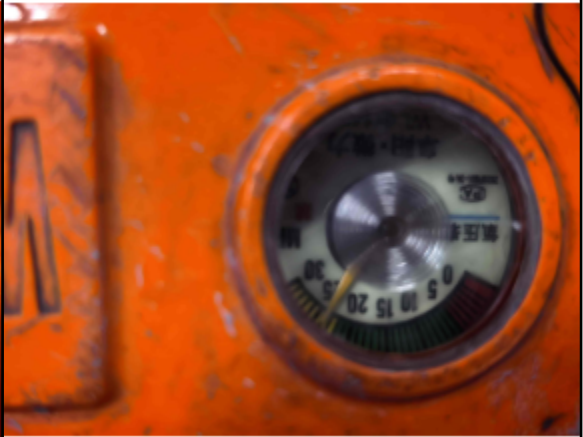
| 序号 | 样品状态 | 橙色整机完好 | 出厂编号 | 250518310001-0064 | | |

| 1 | H14260816676 | 结构设计及外观 | 自救器开启、封印条是否断裂，外壳是否严重破损变形 | 合格 | 合格 | GB 24502-2023《煤矿用自救器》7.3.1 a |
| | | 氧气瓶压力(MPa) | ≥18MPa | 24 | 合格 | GB 24502-2023《煤矿用自救器》7.3.1 c |

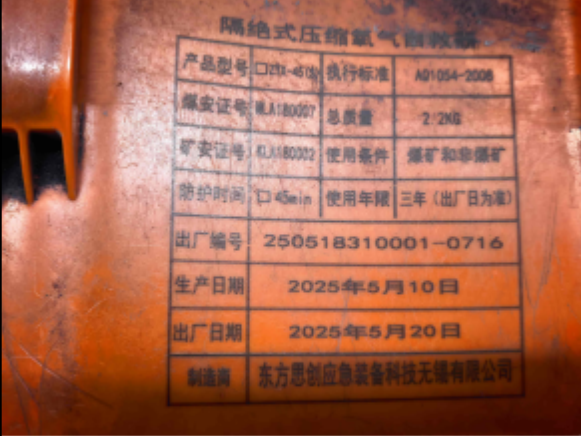
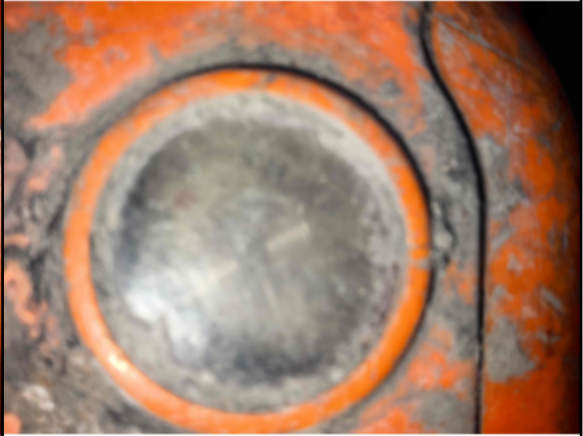
| 序号 | 样品状态 | 橙色整机完好 | 出厂编号 | 250518310001-0716 | | |

| 2 | H14260816677 | 结构设计及外观 | 自救器开启、封印条是否断裂，外壳是否严重破损变形 | 合格 | 合格 | GB 24502-2023《煤矿用自救器》7.3.1 a |
| | | 氧气瓶压力(MPa) | ≥18MPa | 23 | 合格 | GB 24502-2023《煤矿用自救器》7.3.1 c |

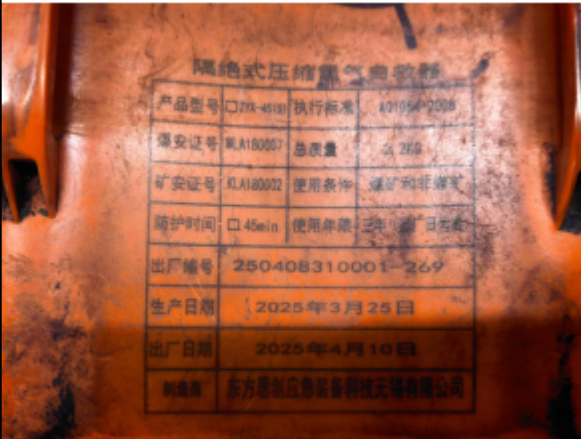
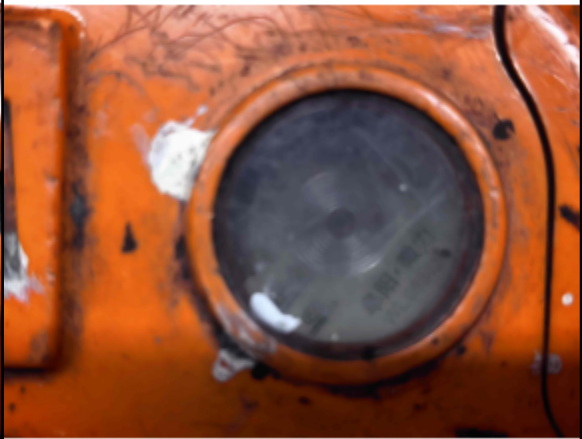
| 序号 | 样品状态 | 橙色整机完好 | 出厂编号 | 250408310001-269 | | |

| 3 | H14260816678 | 结构设计及外观 | 自救器开启、封印条是否断裂，外壳是否严重破损变形 | 合格 | 合格 | GB 24502-2023《煤矿用自救器》7.3.1 a |
| | | 氧气瓶压力(MPa) | ≥18MPa | 23 | 合格 | GB 24502-2023《煤矿用自救器》7.3.1 c |

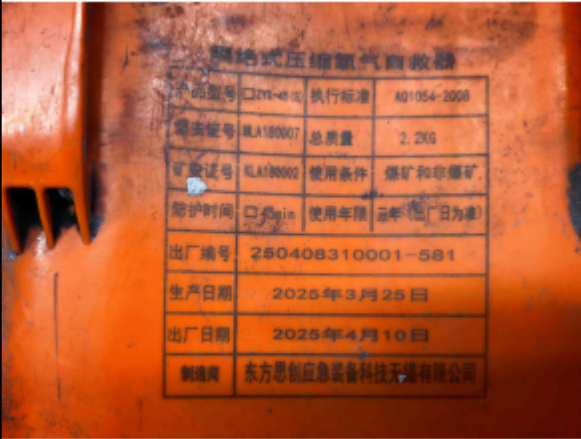
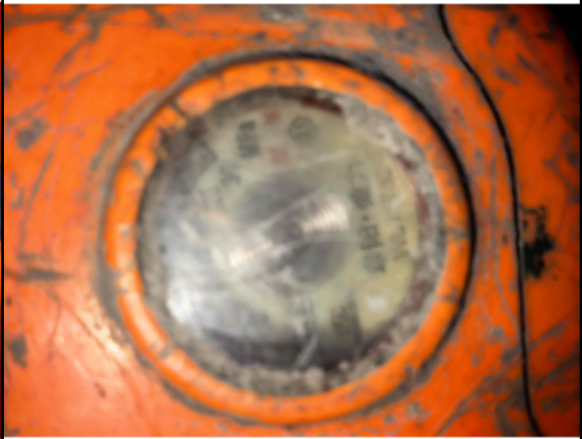
| 序号 | 样品状态 | 橙色整机完好 | 出厂编号 | 250408310001-581 | | |

| 4 | H14260816679 | 结构设计及外观 | 自救器开启、封印条是否断裂，外壳是否严重破损变形 | 合格 | 合格 | GB 24502-2023《煤矿用自救器》7.3.1 a |
| | | 氧气瓶压力(MPa) | ≥18MPa | 22 | 合格 | GB 24502-2023《煤矿用自救器》7.3.1 c |

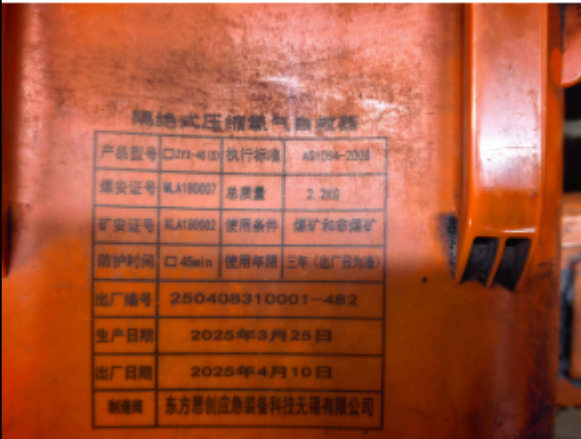
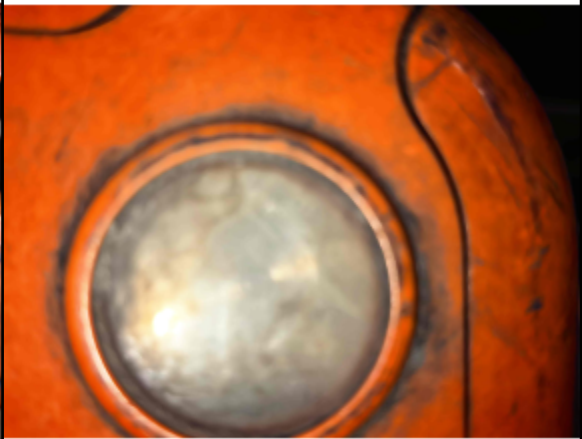
| 序号 | 样品状态 | 橙色整机完好 | 出厂编号 | 250408310001-482 | | |

| 5 | H14260816680 | 结构设计及外观 | 自救器开启、封印条是否断裂，外壳是否严重破损变形 | 合格 | 合格 | GB 24502-2023《煤矿用自救器》7.3.1 a |
| | | 氧气瓶压力 (MPa) | ≥18MPa | 21 | 合格 | GB 24502-2023《煤矿用自救器》7.3.1 c |

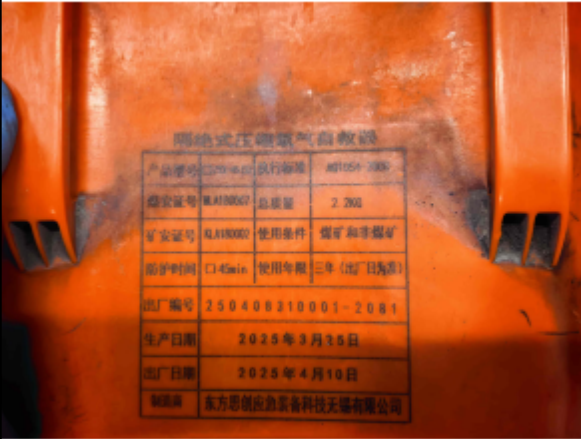
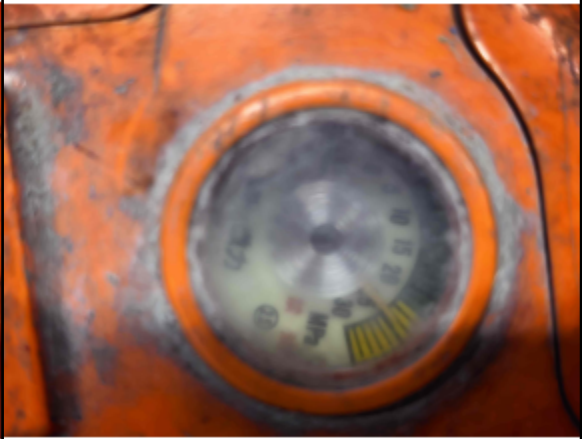
| 序号 | 样品状态 | 橙色整机完好 | 出厂编号 | 250408310001-2081 | | |

| 6 | H14260816681 | 结构设计及外观 | 自救器开启、封印条是否断裂，外壳是否严重破损变形 | 合格 | 合格 | GB 24502-2023《煤矿用自救器》7.3.1 a |
| | | 氧气瓶压力 (MPa) | ≥18MPa | 24 | 合格 | GB 24502-2023《煤矿用自救器》7.3.1 c |

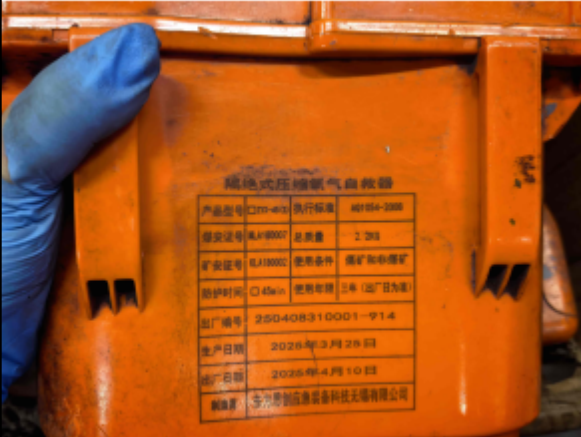
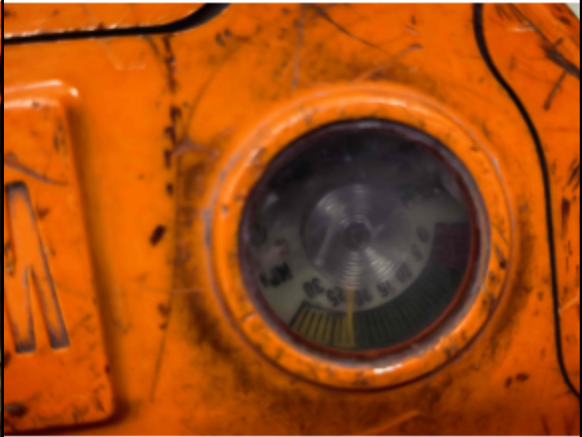
| 序号 | 样品状态 | 橙色整机完好 | 出厂编号 | 250408310001-914 | | |

| 7 | H14260816682 | 结构设计及外观 | 自救器开启、封印条是否断裂，外壳是否严重破损变形 | 合格 | 合格 | GB 24502-2023《煤矿用自救器》7.3.1 a |
| | | 氧气瓶压力(MPa) | ≥18MPa | 23 | 合格 | GB 24502-2023《煤矿用自救器》7.3.1 c |

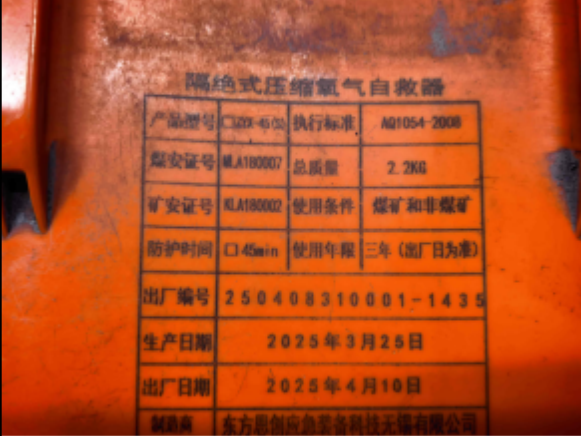
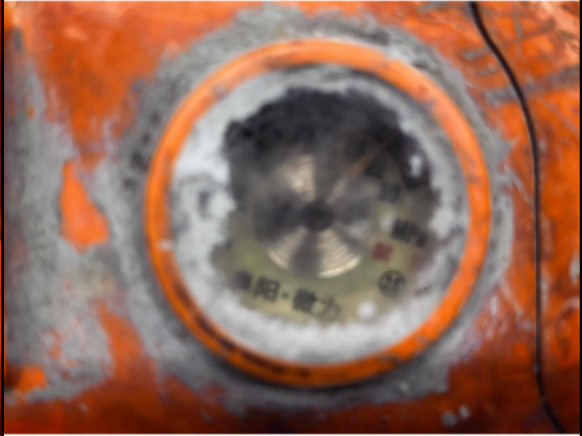
| 序号 | 样品状态 | 橙色整机完好 | 出厂编号 | 250408310001-1435 | | |

| 8 | H14260816683 | 结构设计及外观 | 自救器开启、封印条是否断裂，外壳是否严重破损变形 | 合格 | 合格 | GB 24502-2023《煤矿用自救器》7.3.1 a |
| | | 氧气瓶压力(MPa) | ≥18MPa | 23 | 合格 | GB 24502-2023《煤矿用自救器》7.3.1 c |

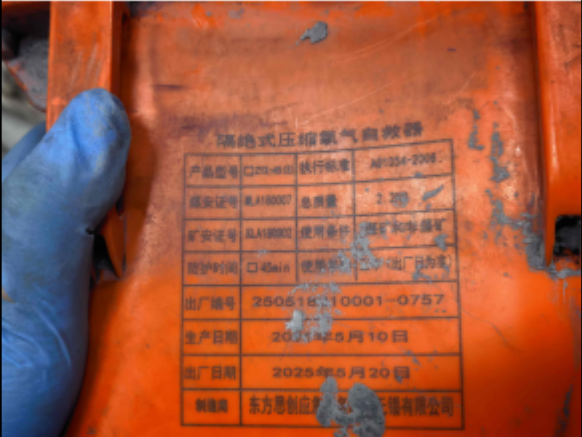
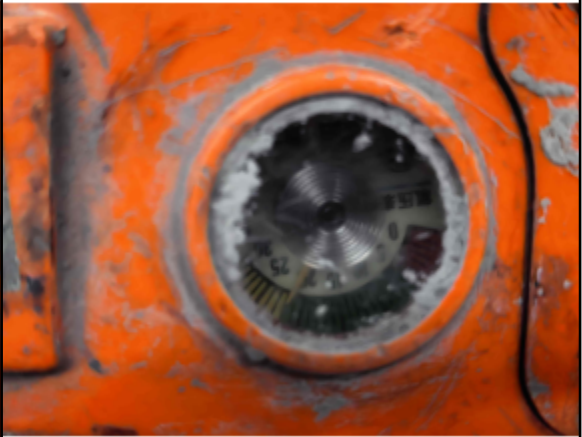
| 序号 | 样品状态 | 橙色整机完好 | 出厂编号 | 250518310001-0757 | | |

| 9 | H14260816684 | 结构设计及外观 | 自救器开启、封印条是否断裂，外壳是否严重破损变形 | 合格 | 合格 | GB 24502-2023《煤矿用自救器》7.3.1 a |
| | | 氧气瓶压力(MPa) | ≥18MPa | 22 | 合格 | GB 24502-2023《煤矿用自救器》7.3.1 c |

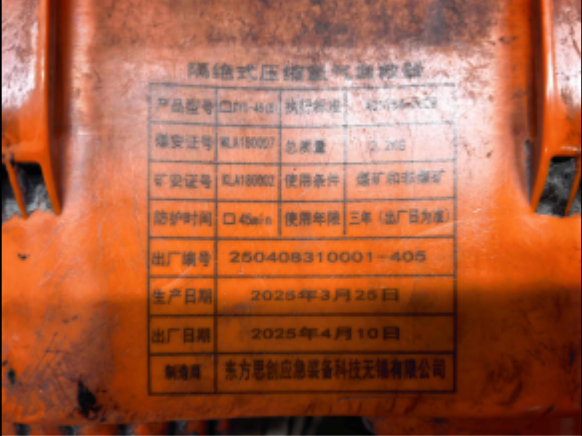
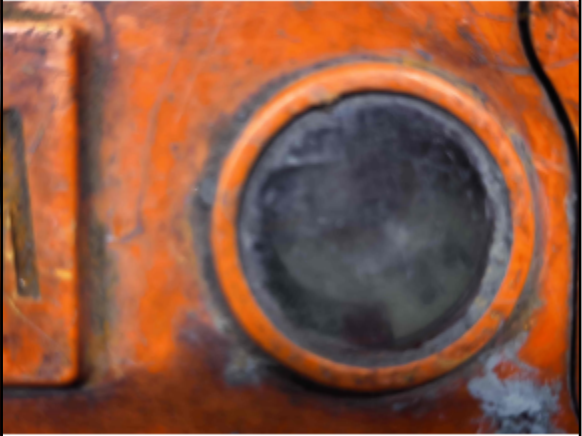
| 序号 | 样品状态 | 橙色整机完好 | 出厂编号 | 250408310001-405 | | |

| 10 | H14260816685 | 结构设计及外观 | 自救器开启、封印条是否断裂，外壳是否严重破损变形 | 合格 | 合格 | GB 24502-2023《煤矿用自救器》7.3.1 a |
| | | 氧气瓶压力(MPa) | ≥18MPa | 22 | 合格 | GB 24502-2023《煤矿用自救器》7.3.1 c |
