# 检测检验报告

| 样品名称： | 隔绝式压缩氧气自救器（在用品） |
| 规格型号： | ZYX45 |
| 委托单位： | 乌兰木伦煤矿 |

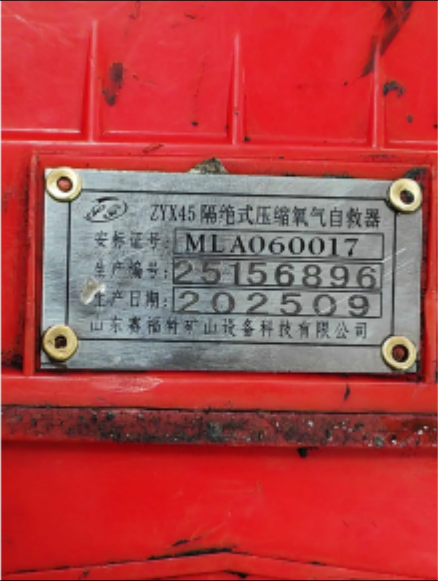
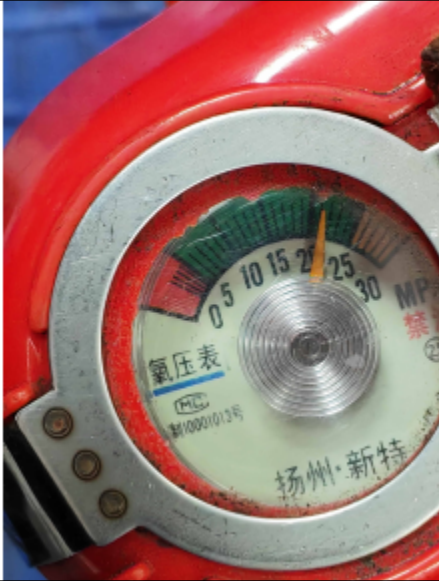
| 序号 | 样品状态 | 红色整机完好 | 出厂编号 | 25156896 | | |
| 3 | H14260704022 | 结构设计及外观 | 自救器开启、封印条是否断裂，外壳是否严重破损变形 | 合格 | 合格 | GB 24502-2023《煤矿用自救器》7.3.1 a |
| | | 氧气瓶压力 (MPa) | ≥18MPa | 21 | 合格 | GB 24502-2023《煤矿用自救器》7.3.1 c |

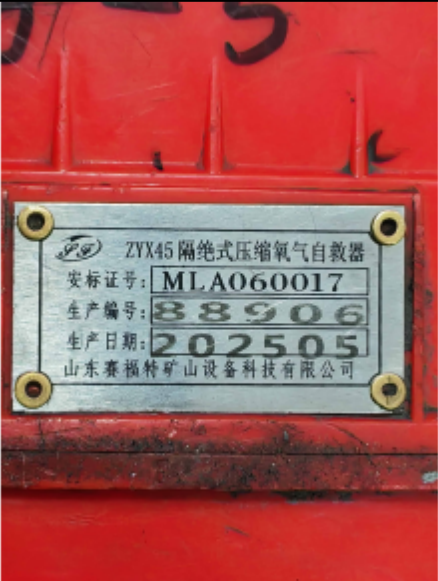
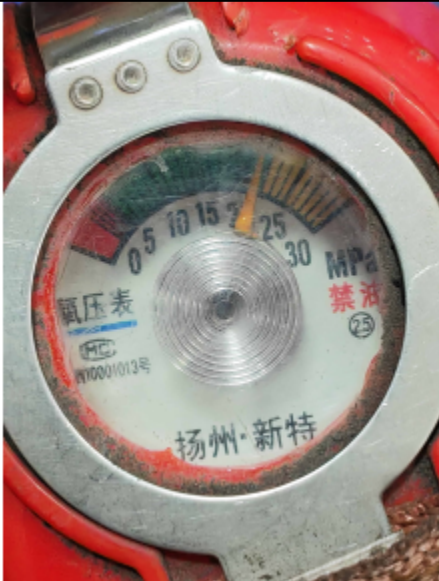
| 序号 | 样品状态 | 红色整机完好 | 出厂编号 | 88906 | | |
| 4 | H14260704023 | 结构设计及外观 | 自救器开启、封印条是否断裂，外壳是否严重破损变形 | 合格 | 合格 | GB 24502-2023《煤矿用自救器》7.3.1 a |
| | | 氧气瓶压力 (MPa) | ≥18MPa | 21 | 合格 | GB 24502-2023《煤矿用自救器》7.3.1 c |

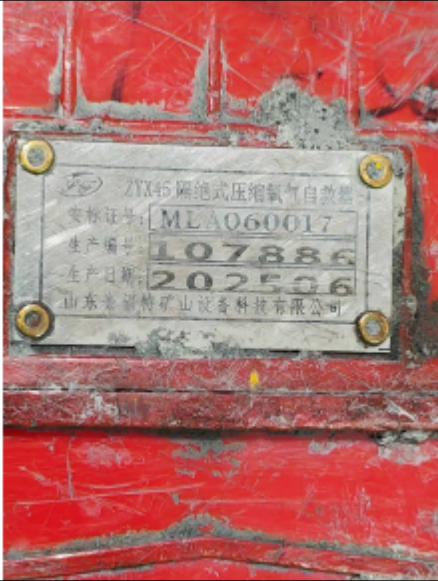
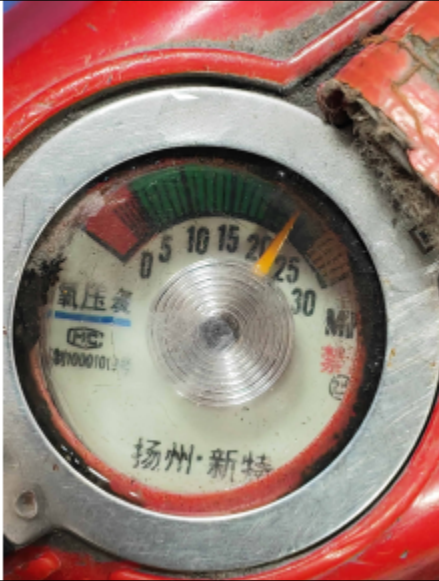
| 序号 | 样品状态 | 红色整机完好 | 出厂编号 | 107886 | | |
| 7 | H14260704026 | 结构设计及外观 | 自救器开启、封印条是否断裂，外壳是否严重破损变形 | 合格 | 合格 | GB 24502-2023《煤矿用自救器》7.3.1 a |
| | | 氧气瓶压力 (MPa) | ≥18MPa | 21 | 合格 | GB 24502-2023《煤矿用自救器》7.3.1 c |

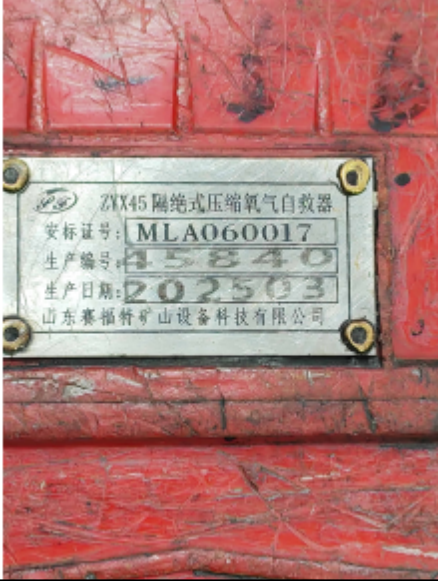
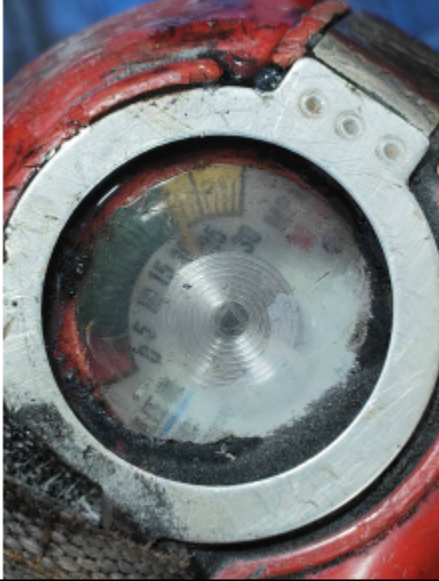
| 序号 | 样品状态 | 红色整机完好 | 出厂编号 | 45840 | | |
| 8 | H14260704027 | 结构设计及外观 | 自救器开启、封印条是否断裂，外壳是否严重破损变形 | 合格 | 合格 | GB 24502-2023《煤矿用自救器》7.3.1 a |
| | | 氧气瓶压力 (MPa) | ≥18MPa | 20 | 合格 | GB 24502-2023《煤矿用自救器》7.3.1 c |
