# 检测检验报告

| 样品名称： | 隔绝式压缩氧气自救器（在用品） |
| 规格型号： | ZYX45 |
| 委托单位： | 乌兰木伦煤矿 |

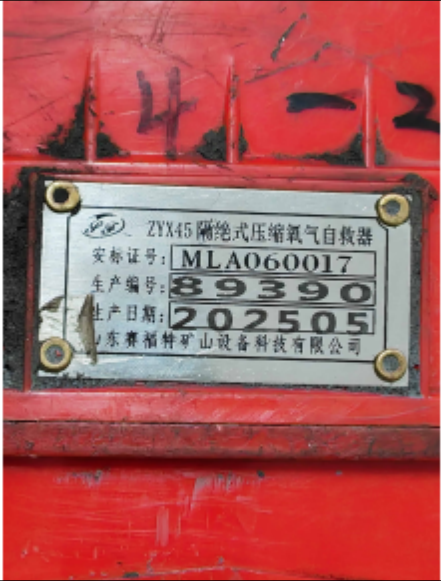
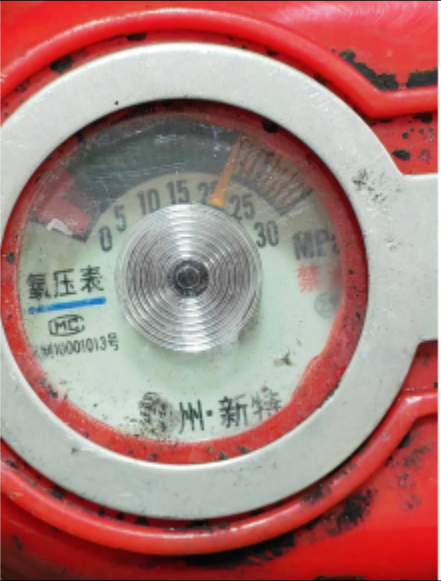
| 序号 | 样品状态 | 红色整机完好 | 出厂编号 | 89390 | | |

| 1 | H14260704040 | 结构设计及外观 | 自救器开启、封印条是否断裂，外壳是否严重破损变形 | 合格 | 合格 | GB 24502-2023《煤矿用自救器》7.3.1 a |
| | | 氧气瓶压力 (MPa) | ≥18MPa | 21 | 合格 | GB 24502-2023《煤矿用自救器》7.3.1 c |

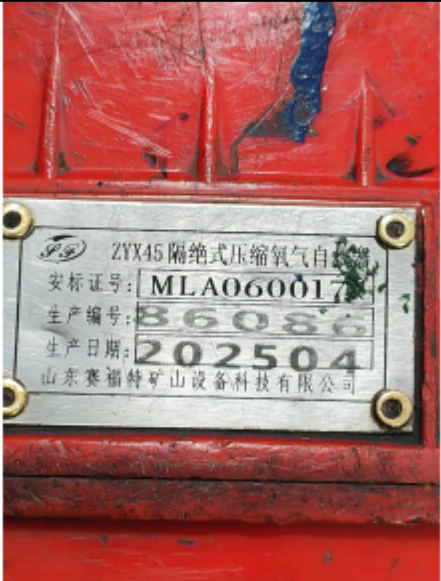
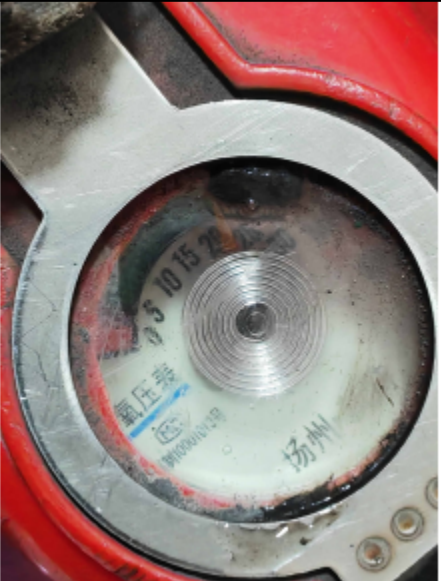
| 序号 | 样品状态 | 红色整机完好 | 出厂编号 | 86086 | | |

| 2 | H14260704041 | 结构设计及外观 | 自救器开启、封印条是否断裂，外壳是否严重破损变形 | 合格 | 合格 | GB 24502-2023《煤矿用自救器》7.3.1 a |
| | | 氧气瓶压力 (MPa) | ≥18MPa | 20 | 合格 | GB 24502-2023《煤矿用自救器》7.3.1 c |

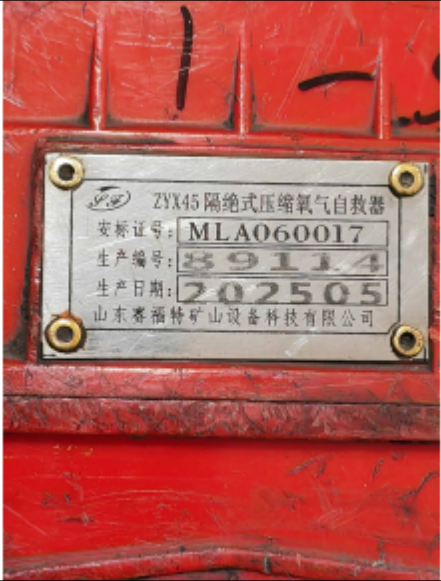
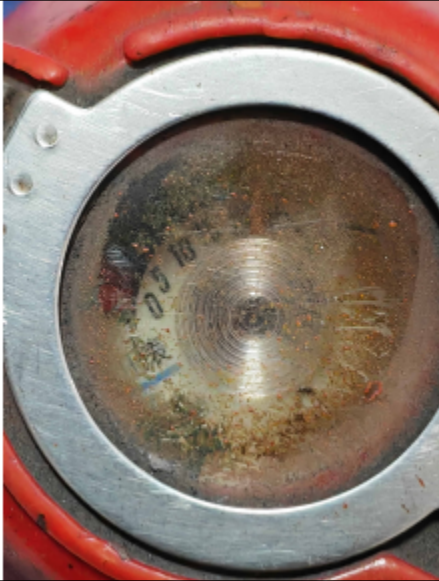
| 序号 | 样品状态 | 红色整机完好 | 出厂编号 | 89114 | | |

| 序号 | 样品状态 | 红色整机完好 | 出厂编号 | 89114 | | |
|---|---|---|---|---|---|---|
| 9 | H14260704048 | 结构设计及外观 | 自救器开启、封印条是否断裂，外壳是否严重破损变形 | 合格 | 合格 | GB 24502-2023《煤矿用自救器》7.3.1 a |
| | | 氧气瓶压力 (MPa) | ≥18MPa | 21 | 合格 | GB 24502-2023《煤矿用自救器》7.3.1 c |

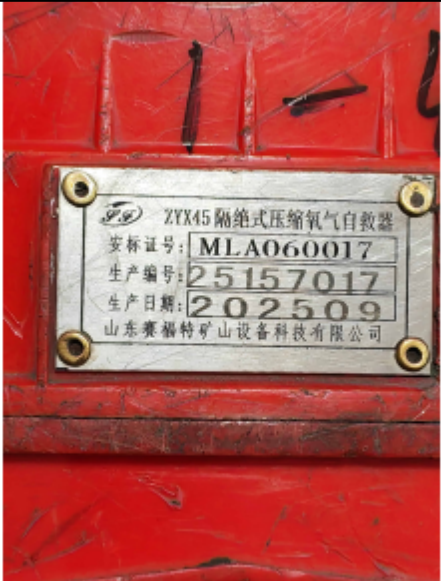
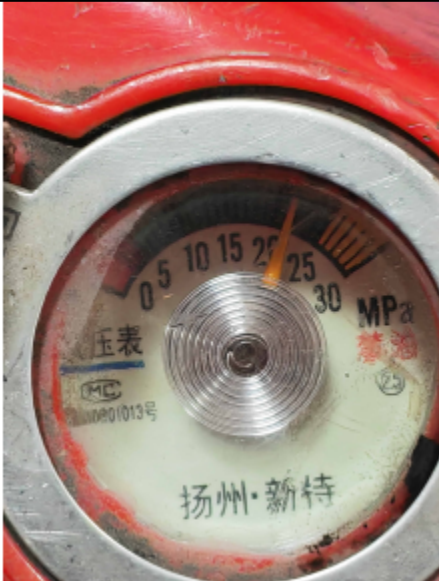
| 序号 | 样品状态 | 红色整机完好 | 出厂编号 | 89114 | | |
|---|---|---|---|---|---|---|
| 序号 | 样品状态 | 红色整机完好 | 出厂编号 | 25157017 | | |

| 序号 | 样品状态 | 红色整机完好 | 出厂编号 | 89114 | | |
|---|---|---|---|---|---|---|
| 10 | H14260704049 | 结构设计及外观 | 自救器开启、封印条是否断裂，外壳是否严重破损变形 | 合格 | 合格 | GB 24502-2023《煤矿用自救器》7.3.1 a |
| | | 氧气瓶压力 (MPa) | ≥18MPa | 21 | 合格 | GB 24502-2023《煤矿用自救器》7.3.1 c |
