# 检测检验报告

| 样品名称： | 隔绝式压缩氧气自救器（在用品） |
| 规格型号： | ZYX45 |
| 委托单位： | 乌兰木伦煤矿 |

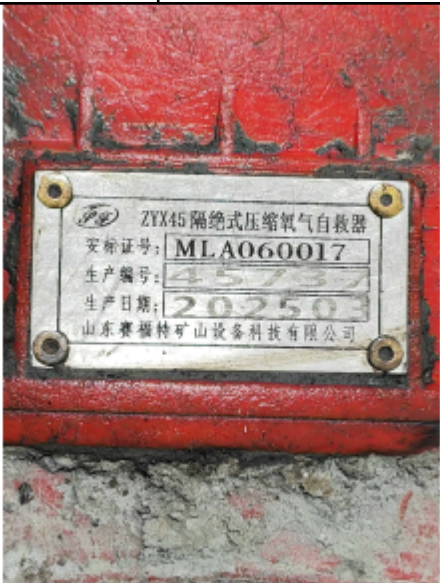
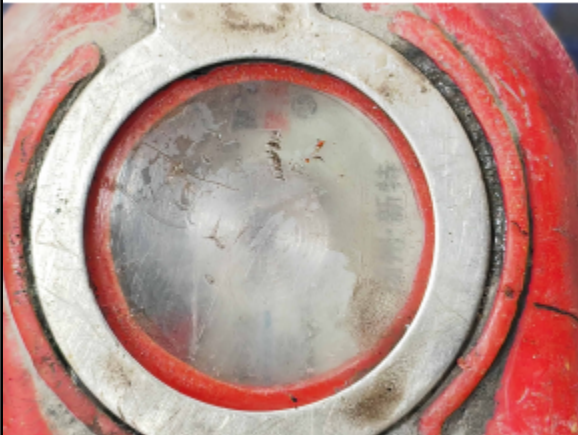
| 序号 | 样品状态 | 红色整机完好 | 出厂编号 | 45737 | | |
| 3 | H14260704052 | 结构设计及外观 | 自救器开启、封印条是否断裂，外壳是否严重破损变形 | 合格 | 合格 | GB 24502-2023《煤矿用自救器》7.3.1 a |
| | | 氧气瓶压力 (MPa) | ≥18MPa | 22 | 合格 | GB 24502-2023《煤矿用自救器》7.3.1 c |

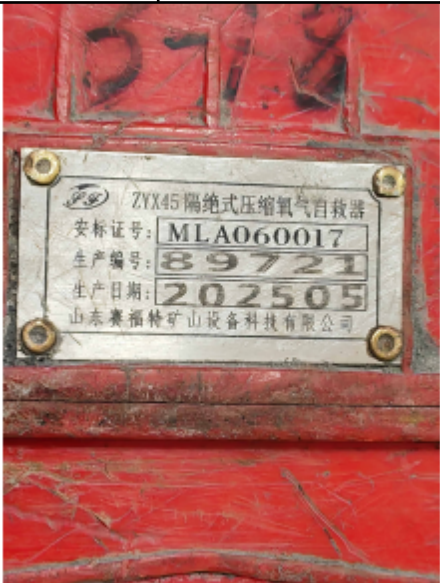
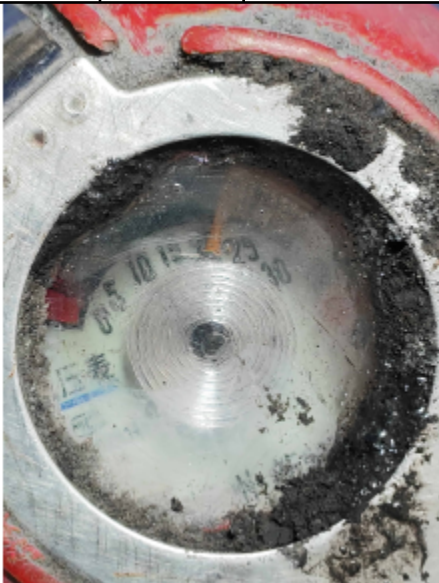
| 序号 | 样品状态 | 红色整机完好 | 出厂编号 | 89721 | | |
| 4 | H14260704053 | 结构设计及外观 | 自救器开启、封印条是否断裂，外壳是否严重破损变形 | 合格 | 合格 | GB 24502-2023《煤矿用自救器》7.3.1 a |
| | | 氧气瓶压力 (MPa) | ≥18MPa | 20 | 合格 | GB 24502-2023《煤矿用自救器》7.3.1 c |

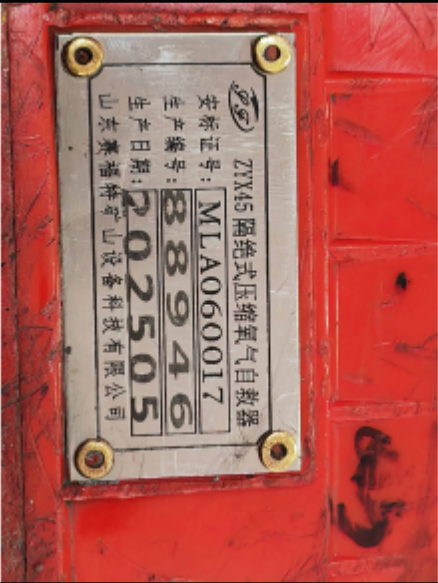
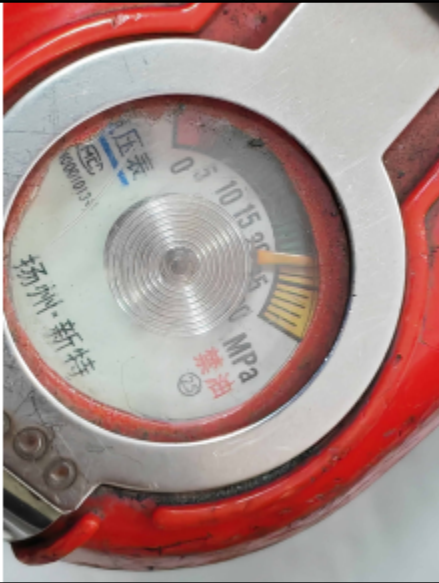
| 序号 | 样品状态 | 红色整机完好 | 出厂编号 | 88946 | | |
| 9 | H14260704058 | 结构设计及外观 | 自救器开启、封印条是否断裂，外壳是否严重破损变形 | 合格 | 合格 | GB 24502-2023《煤矿用自救器》7.3.1 a |
| | | 氧气瓶压力 (MPa) | ≥18MPa | 22 | 合格 | GB 24502-2023《煤矿用自救器》7.3.1 c |

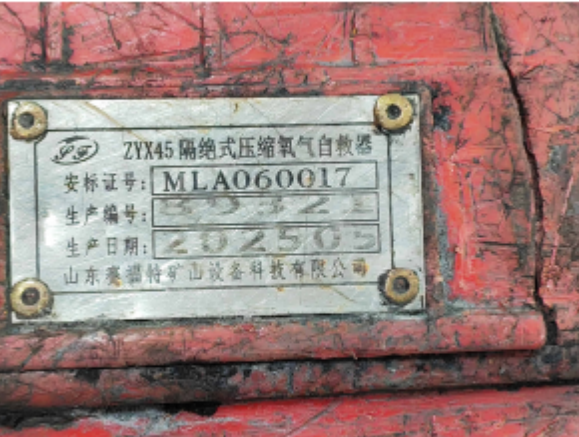
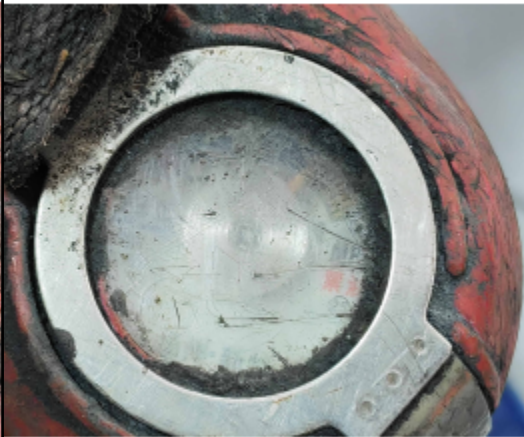
| 序号 | 样品状态 | 红色整机完好 | 出厂编号 | 89321 | | |
| 10 | H14260704059 | 结构设计及外观 | 自救器开启、封印条是否断裂，外壳是否严重破损变形 | 合格 | 合格 | GB 24502-2023《煤矿用自救器》7.3.1 a |
| | | 氧气瓶压力 (MPa) | ≥18MPa | 22 | 合格 | GB 24502-2023《煤矿用自救器》7.3.1 c |
