# 检测检验报告

| 样品名称： | 隔绝式压缩氧气自救器（在用品） |
| 规格型号： | ZYX45 |
| 委托单位： | 乌兰木伦煤矿 |

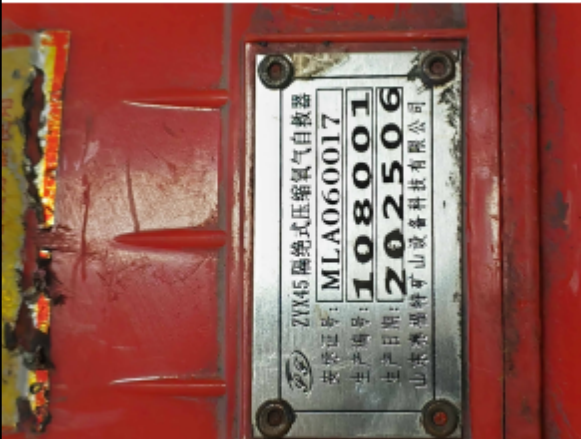
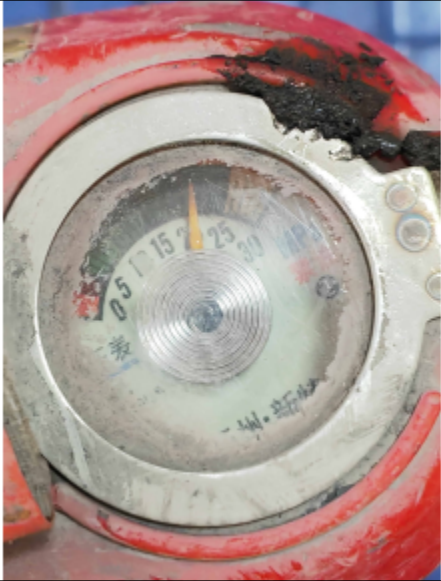
| 序号 | 样品状态 | 红色整机完好 | 出厂编号 | 108001 | | |
| 1 | H14260704060 | 结构设计及外观 | 自救器开启、封印条是否断裂，外壳是否严重破损变形 | 合格 | 合格 | GB 24502-2023《煤矿用自救器》7.3.1 a |
| | | 氧气瓶压力 (MPa) | ≥18MPa | 20 | 合格 | GB 24502-2023《煤矿用自救器》7.3.1 c |

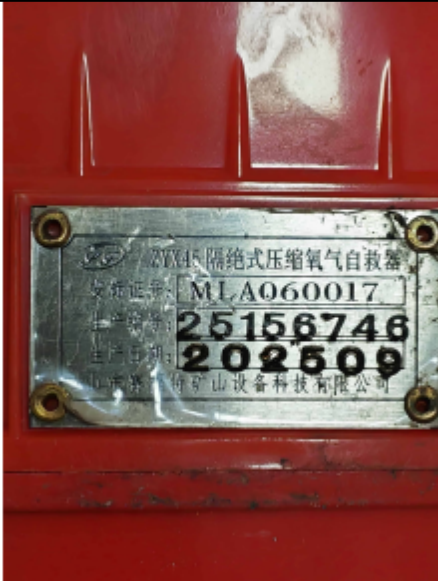
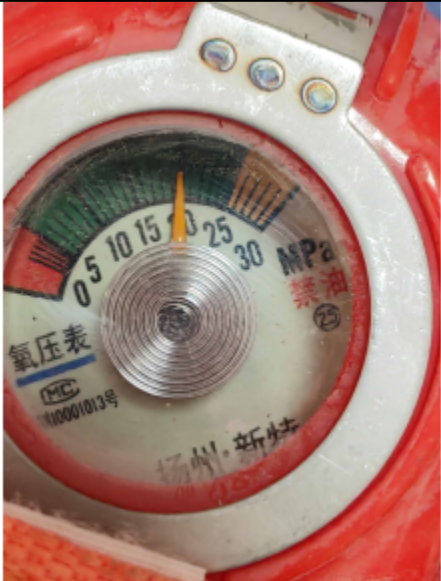
| 序号 | 样品状态 | 红色整机完好 | 出厂编号 | 25156746 | | |
| 2 | H14260704061 | 结构设计及外观 | 自救器开启、封印条是否断裂，外壳是否严重破损变形 | 合格 | 合格 | GB 24502-2023《煤矿用自救器》7.3.1 a |
| | | 氧气瓶压力 (MPa) | ≥18MPa | 20 | 合格 | GB 24502-2023《煤矿用自救器》7.3.1 c |

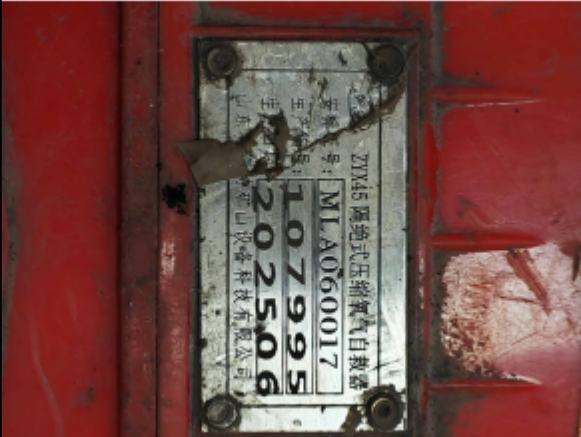
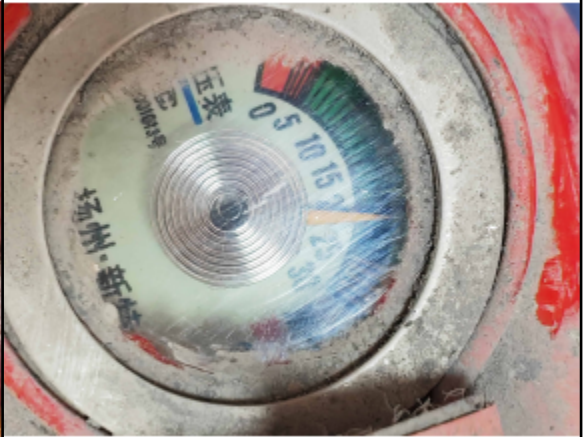
| 序号 | 样品状态 | 红色整机完好 | 出厂编号 | 107995 | | |
| 5 | H14260704064 | 结构设计及外观 | 自救器开启、封印条是否断裂，外壳是否严重破损变形 | 合格 | 合格 | GB 24502-2023《煤矿用自救器》7.3.1 a |
| | | 氧气瓶压力 (MPa) | ≥18MPa | 20 | 合格 | GB 24502-2023《煤矿用自救器》7.3.1 c |

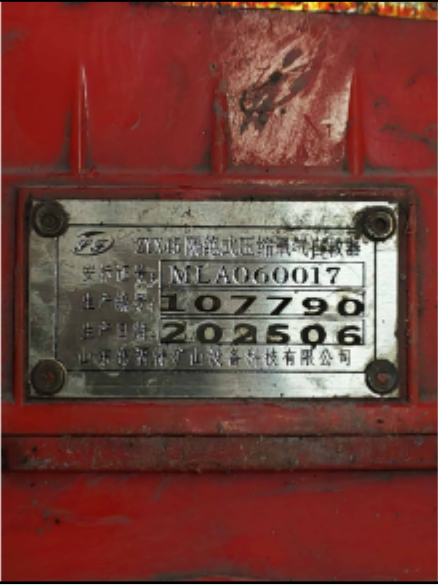
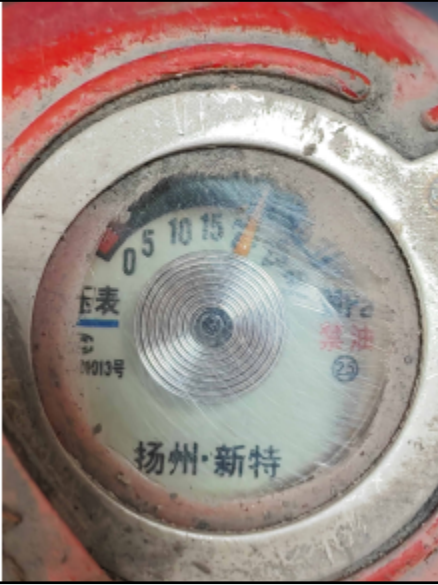
| 序号 | 样品状态 | 红色整机完好 | 出厂编号 | 107790 | | |
| 6 | H14260704065 | 结构设计及外观 | 自救器开启、封印条是否断裂，外壳是否严重破损变形 | 合格 | 合格 | GB 24502-2023《煤矿用自救器》7.3.1 a |
| | | 氧气瓶压力 (MPa) | ≥18MPa | 20 | 合格 | GB 24502-2023《煤矿用自救器》7.3.1 c |
