# 检测检验报告

| 样品名称： | 隔绝式压缩氧气自救器（在用品） |
| 规格型号： | ZYX45 |
| 委托单位： | 乌兰木伦煤矿 |

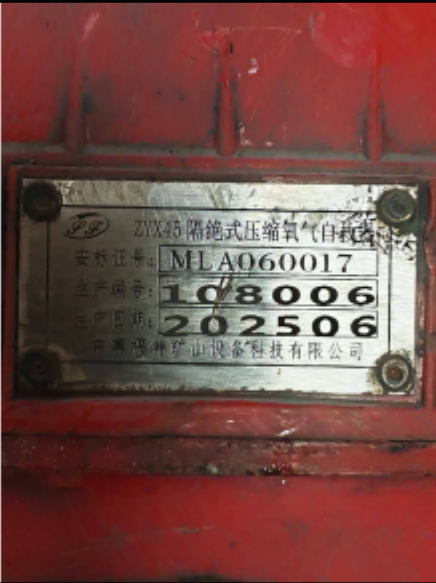
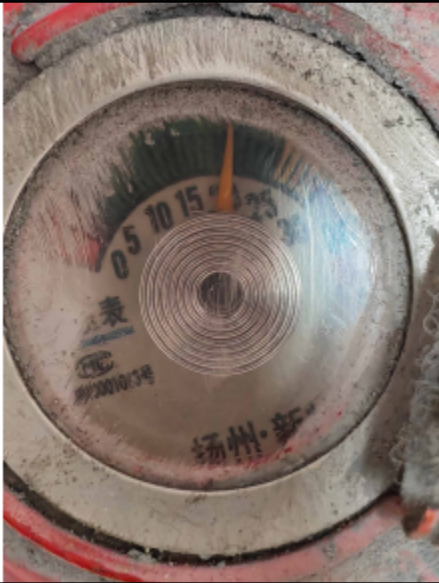
| 序号 | 样品状态 | 红色整机完好 | 出厂编号 | 108006 | | |
| 9 | H14260704098 | 结构设计及外观 | 自救器开启、封印条是否断裂，外壳是否严重破损变形 | 合格 | 合格 | GB 24502-2023《煤矿用自救器》7.3.1 a |
| | | 氧气瓶压力 (MPa) | ≥18MPa | 20 | 合格 | GB 24502-2023《煤矿用自救器》7.3.1 c |

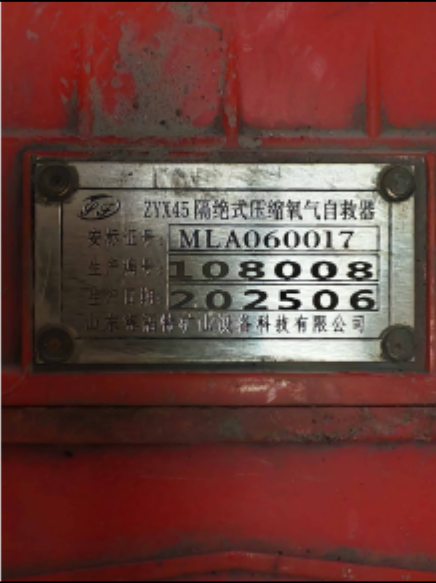
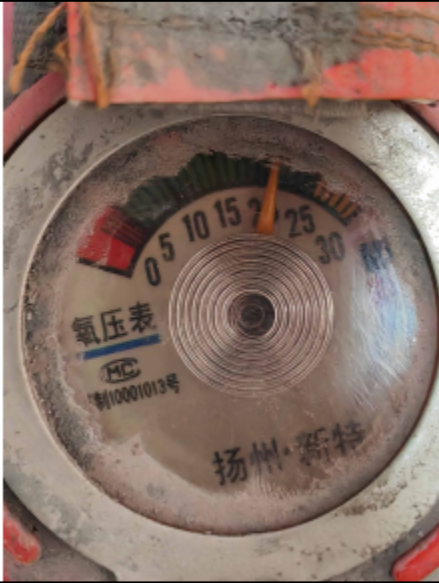
| 序号 | 样品状态 | 红色整机完好 | 出厂编号 | 108008 | | |
| 10 | H14260704099 | 结构设计及外观 | 自救器开启、封印条是否断裂，外壳是否严重破损变形 | 合格 | 合格 | GB 24502-2023《煤矿用自救器》7.3.1 a |
| | | 氧气瓶压力 (MPa) | ≥18MPa | 20 | 合格 | GB 24502-2023《煤矿用自救器》7.3.1 c |
