# 检测检验报告

| 样品名称： | 隔绝式压缩氧气自救器（在用品） |
| 规格型号： | ZYX45 |
| 委托单位： | 乌兰木伦煤矿 |

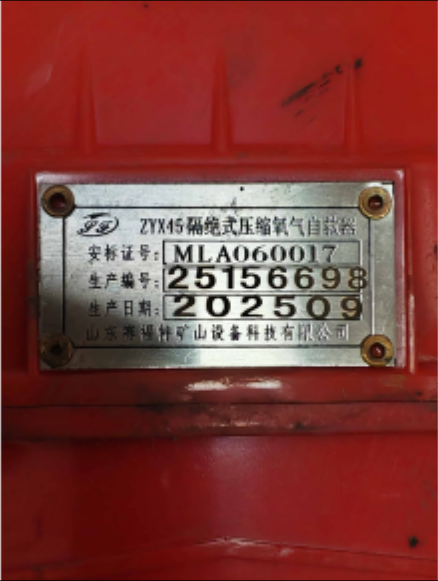
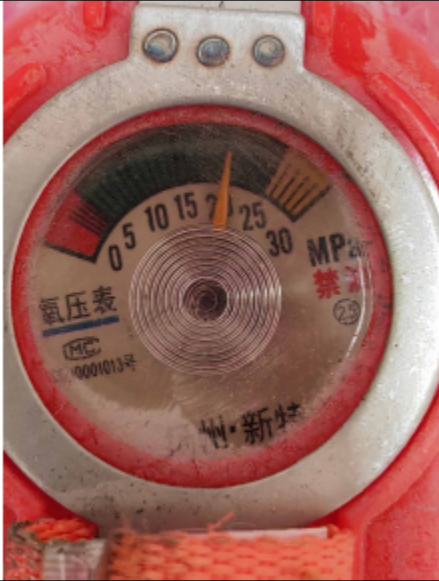
| 序号 | 样品状态 | 红色整机完好 | 出厂编号 | 25156698 | | |
| | | 结构设计及外观 | 自救器开启、封印条是否断裂，外壳是否严重破损变形 | 合格 | 合格 | GB 24502-2023《煤矿用自救器》7.3.1 a |
| 1 | H14260703700 | 氧气瓶压力 (MPa) | ≥18MPa | 20 | 合格 | GB 24502-2023《煤矿用自救器》7.3.1 c |

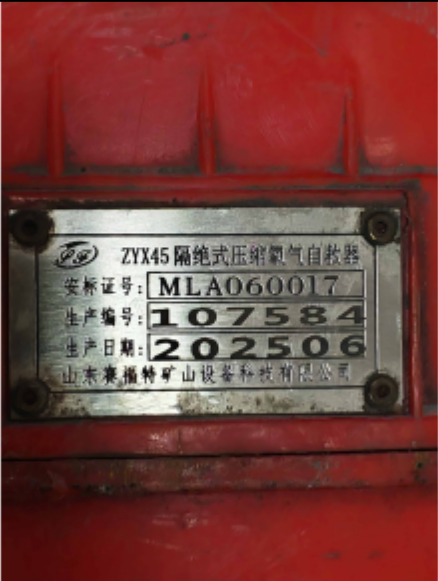
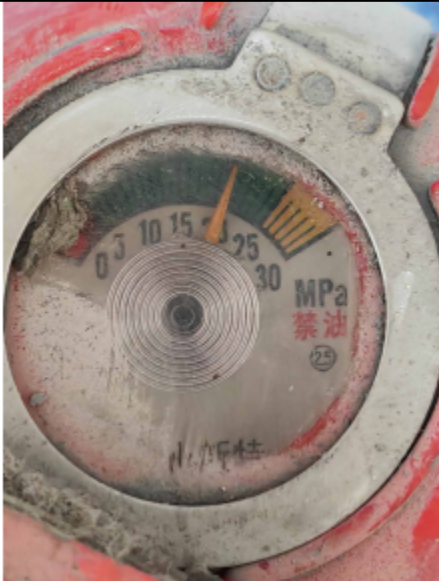
| 序号 | 样品状态 | 红色整机完好 | 出厂编号 | 107584 | | |
| | | 结构设计及外观 | 自救器开启、封印条是否断裂，外壳是否严重破损变形 | 合格 | 合格 | GB 24502-2023《煤矿用自救器》7.3.1 a |
| 2 | H14260703701 | 氧气瓶压力 (MPa) | ≥18MPa | 20 | 合格 | GB 24502-2023《煤矿用自救器》7.3.1 c |

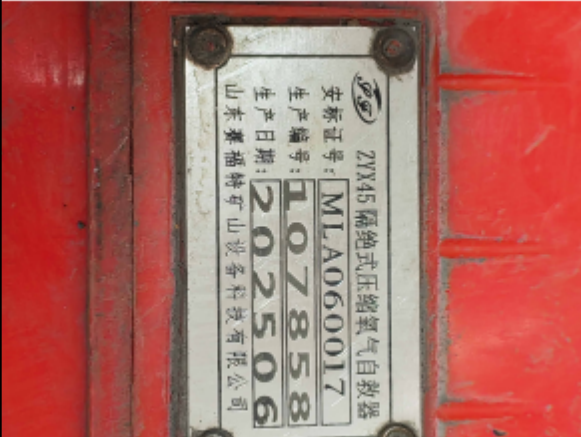
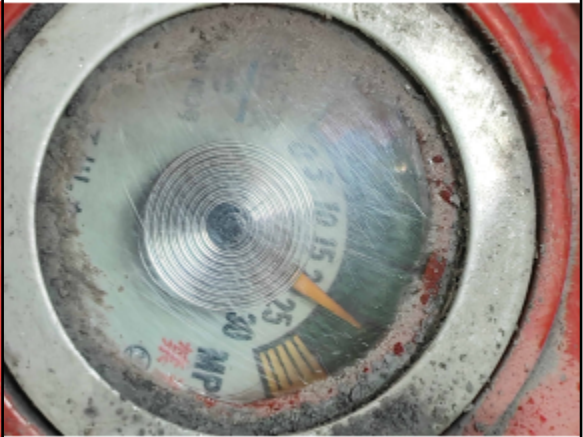
| 序号 | 样品状态 | 红色整机完好 | 出厂编号 | 107858 | | |
| 7 | H14260703706 | 结构设计及外观 | 自救器开启、封印条是否断裂，外壳是否严重破损变形 | 合格 | 合格 | GB 24502-2023《煤矿用自救器》7.3.1 a |
| | | 氧气瓶压力 (MPa) | ≥18MPa | 20 | 合格 | GB 24502-2023《煤矿用自救器》7.3.1 c |

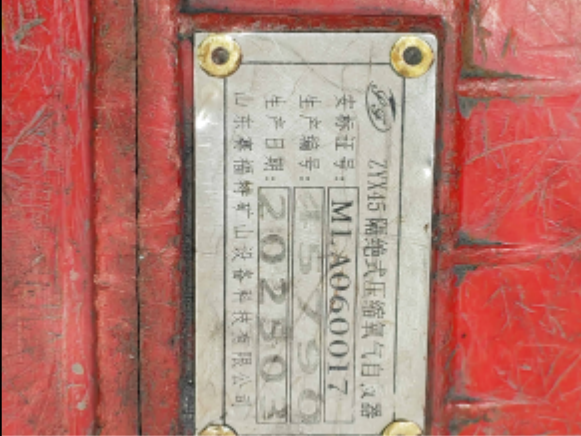
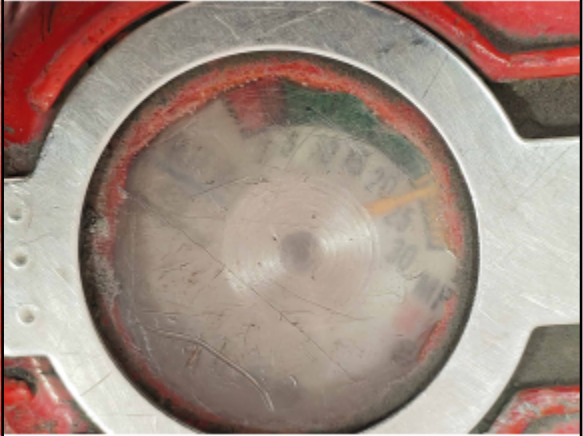
| 序号 | 样品状态 | 红色整机完好 | 出厂编号 | 45790 | | |
| 8 | H14260703707 | 结构设计及外观 | 自救器开启、封印条是否断裂，外壳是否严重破损变形 | 合格 | 合格 | GB 24502-2023《煤矿用自救器》7.3.1 a |
| | | 氧气瓶压力 (MPa) | ≥18MPa | 23 | 合格 | GB 24502-2023《煤矿用自救器》7.3.1 c |
