# 检测检验报告

| 样品名称： | 隔绝式压缩氧气自救器（在用品） |
| 规格型号： | ZYX45 |
| 委托单位： | 乌兰木伦煤矿 |

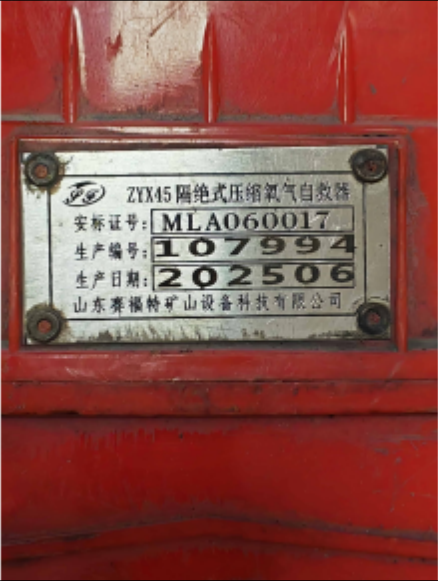
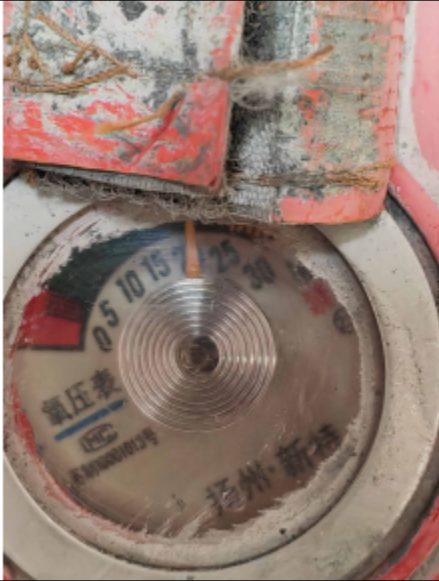
| 序号 | 样品状态 | 红色整机完好 | 出厂编号 | 107994 | | |
| | | 结构设计及外观 | 自救器开启、封印条是否断裂，外壳是否严重破损变形 | 合格 | 合格 | GB 24502-2023《煤矿用自救器》7.3.1 a |
| 3 | H14260703712 | 氧气瓶压力 (MPa) | ≥18MPa | 20 | 合格 | GB 24502-2023《煤矿用自救器》7.3.1 c |

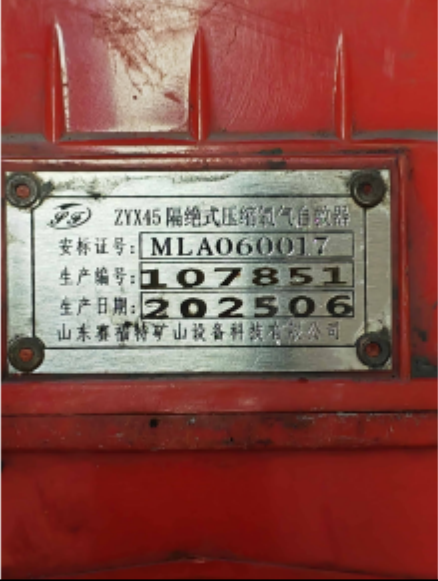
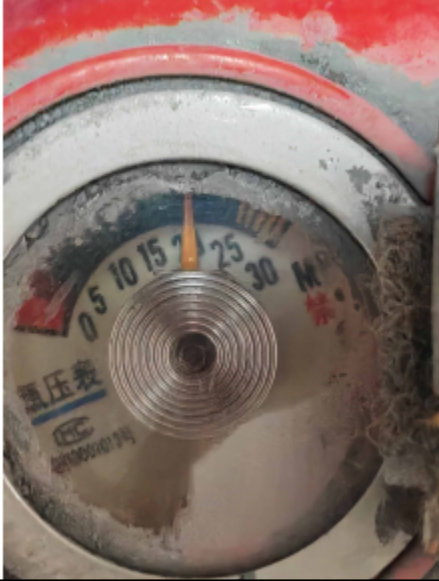
| 序号 | 样品状态 | 红色整机完好 | 出厂编号 | 107851 | | |
| | | 结构设计及外观 | 自救器开启、封印条是否断裂，外壳是否严重破损变形 | 合格 | 合格 | GB 24502-2023《煤矿用自救器》7.3.1 a |
| 4 | H14260703713 | 氧气瓶压力 (MPa) | ≥18MPa | 20 | 合格 | GB 24502-2023《煤矿用自救器》7.3.1 c |

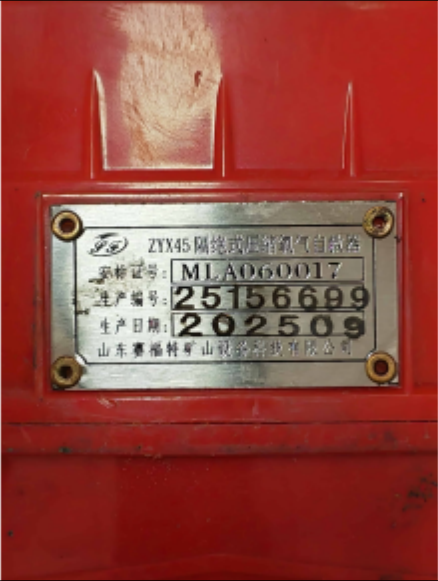
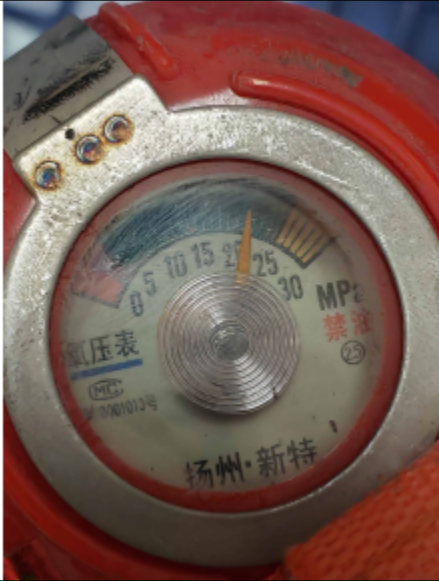
| 序号 | 样品状态 | 红色整机完好 | 出厂编号 | 25156699 | | |
| 5 | H14260703714 | 结构设计及外观 | 自救器开启、封印条是否断裂，外壳是否严重破损变形 | 合格 | 合格 | GB 24502-2023《煤矿用自救器》7.3.1 a |
| | | 氧气瓶压力 (MPa) | ≥18MPa | 21 | 合格 | GB 24502-2023《煤矿用自救器》7.3.1 c |

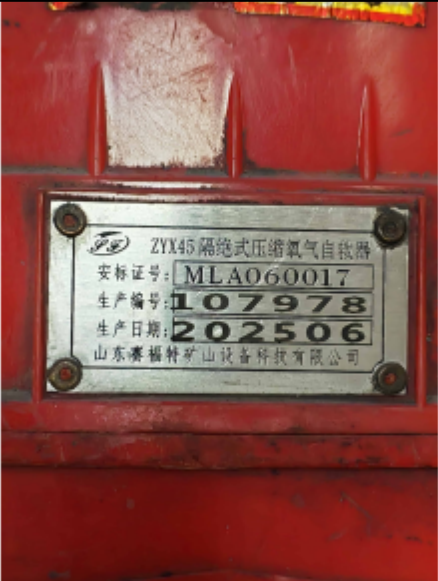
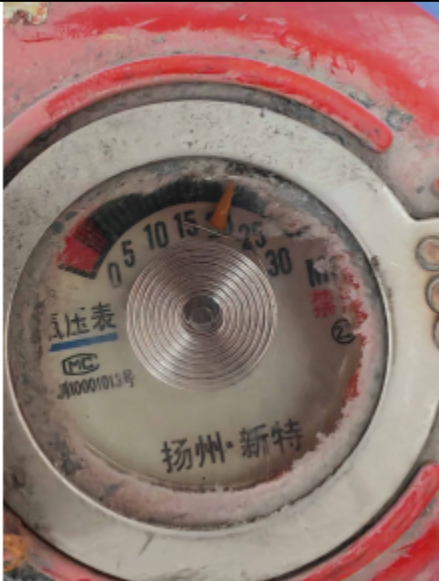
| 序号 | 样品状态 | 红色整机完好 | 出厂编号 | 107978 | | |
| 6 | H14260703715 | 结构设计及外观 | 自救器开启、封印条是否断裂，外壳是否严重破损变形 | 合格 | 合格 | GB 24502-2023《煤矿用自救器》7.3.1 a |
| | | 氧气瓶压力 (MPa) | ≥18MPa | 20 | 合格 | GB 24502-2023《煤矿用自救器》7.3.1 c |
