# 检测检验报告

| 样品名称： | 隔绝式压缩氧气自救器（在用品） |
| 规格型号： | ZYX45 |
| 委托单位： | 乌兰木伦煤矿 |

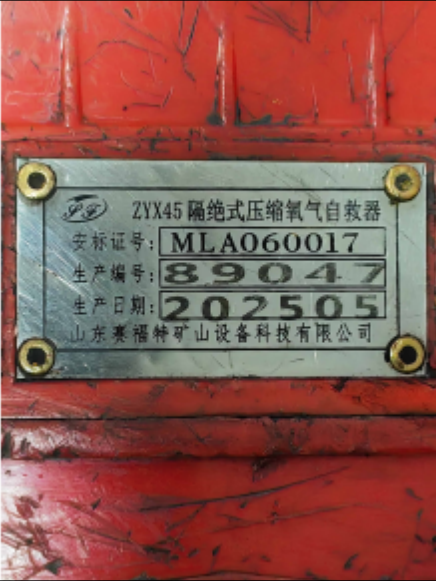
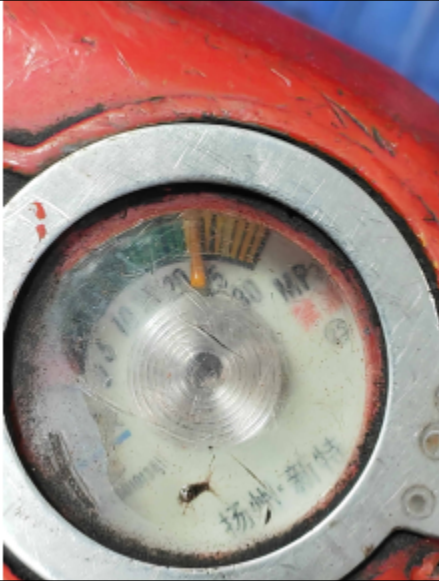
| 序号 | 样品状态 | 红色整机完好 | 出厂编号 | 89047 | | |
| | | 结构设计及外观 | 自救器开启、封印条是否断裂，外壳是否严重破损变形 | 合格 | 合格 | GB 24502-2023《煤矿用自救器》7.3.1 a |
| 1 | H14260703720 | 氧气瓶压力 (MPa) | ≥18MPa | 23 | 合格 | GB 24502-2023《煤矿用自救器》7.3.1 c |

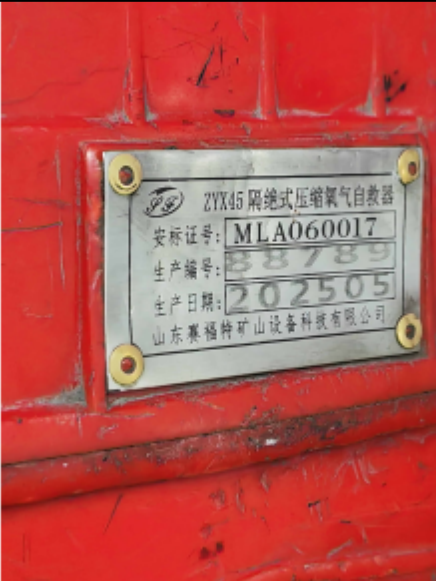
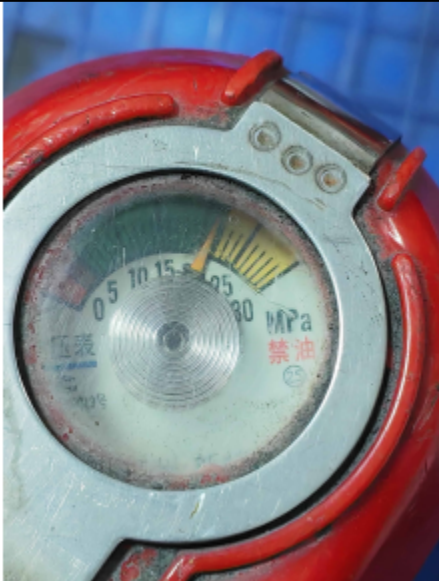
| 序号 | 样品状态 | 红色整机完好 | 出厂编号 | 88789 | | |
| | | 结构设计及外观 | 自救器开启、封印条是否断裂，外壳是否严重破损变形 | 合格 | 合格 | GB 24502-2023《煤矿用自救器》7.3.1 a |
| 2 | H14260703721 | 氧气瓶压力 (MPa) | ≥18MPa | 21 | 合格 | GB 24502-2023《煤矿用自救器》7.3.1 c |

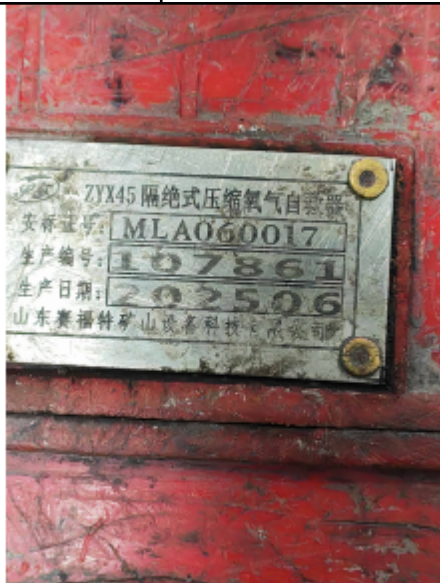
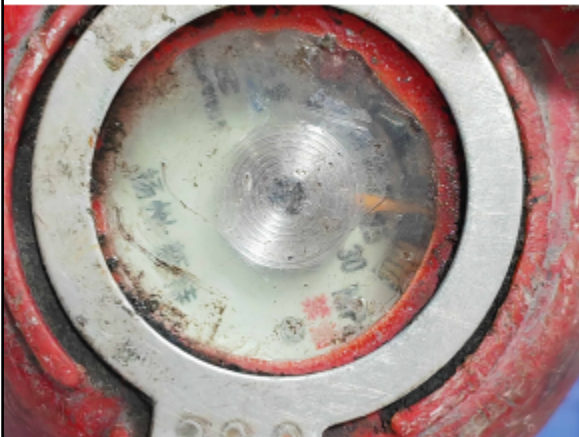
| 序号 | 样品状态 | 红色整机完好 | 出厂编号 | 107861 | | |
| 7 | H14260703726 | 结构设计及外观 | 自救器开启、封印条是否断裂，外壳是否严重破损变形 | 合格 | 合格 | GB 24502-2023《煤矿用自救器》7.3.1 a |
| | | 氧气瓶压力 (MPa) | ≥18MPa | 20 | 合格 | GB 24502-2023《煤矿用自救器》7.3.1 c |

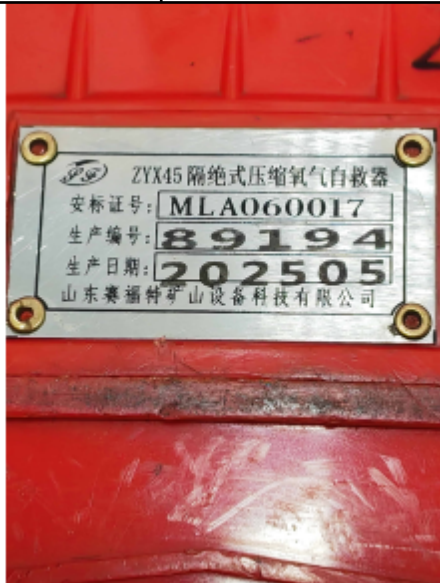
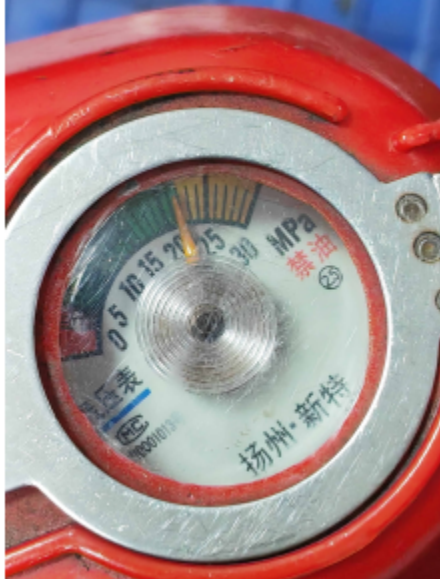
| 序号 | 样品状态 | 红色整机完好 | 出厂编号 | 89194 | | |
| 8 | H14260703727 | 结构设计及外观 | 自救器开启、封印条是否断裂，外壳是否严重破损变形 | 合格 | 合格 | GB 24502-2023《煤矿用自救器》7.3.1 a |
| | | 氧气瓶压力 (MPa) | ≥18MPa | 21 | 合格 | GB 24502-2023《煤矿用自救器》7.3.1 c |
