# 检测检验报告

| 样品名称： | 隔绝式压缩氧气自救器（在用品） |
| 规格型号： | ZYX45 |
| 委托单位： | 乌兰木伦煤矿 |

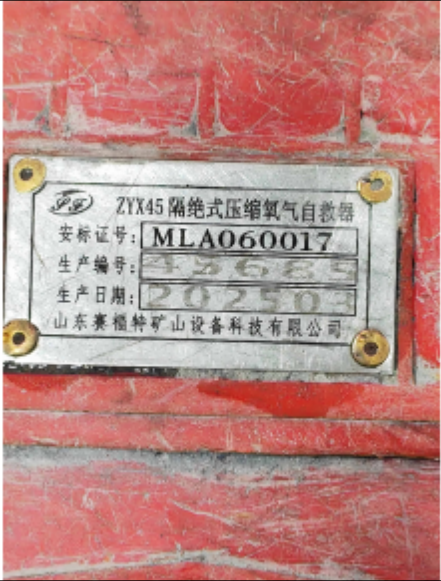
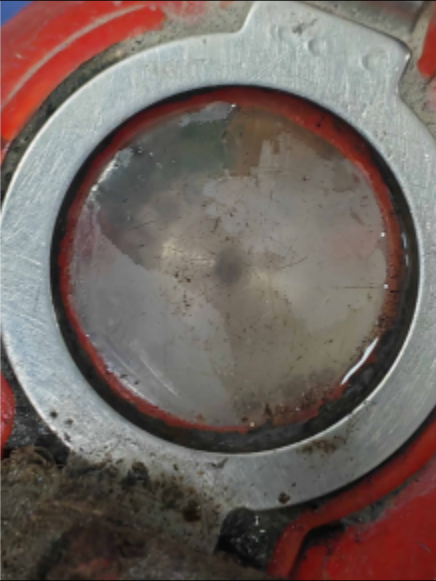
| 序号 | 样品状态 | 红色整机完好 | 出厂编号 | 45685 | | |
| 3 | H14260703732 | 结构设计及外观 | 自救器开启、封印条是否断裂，外壳是否严重破损变形 | 合格 | 合格 | GB 24502-2023《煤矿用自救器》7.3.1 a |
| | | 氧气瓶压力 (MPa) | ≥18MPa | 20 | 合格 | GB 24502-2023《煤矿用自救器》7.3.1 c |

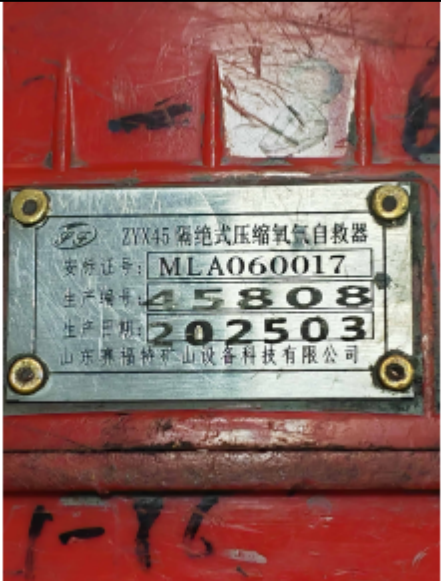
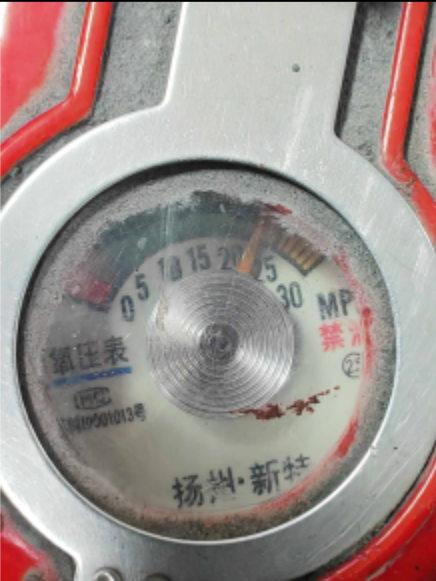
| 序号 | 样品状态 | 红色整机完好 | 出厂编号 | 45808 | | |
| 4 | H14260703733 | 结构设计及外观 | 自救器开启、封印条是否断裂，外壳是否严重破损变形 | 合格 | 合格 | GB 24502-2023《煤矿用自救器》7.3.1 a |
| | | 氧气瓶压力 (MPa) | ≥18MPa | 22 | 合格 | GB 24502-2023《煤矿用自救器》7.3.1 c |

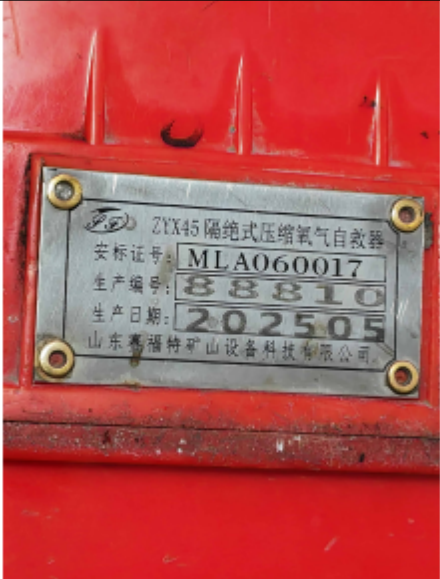
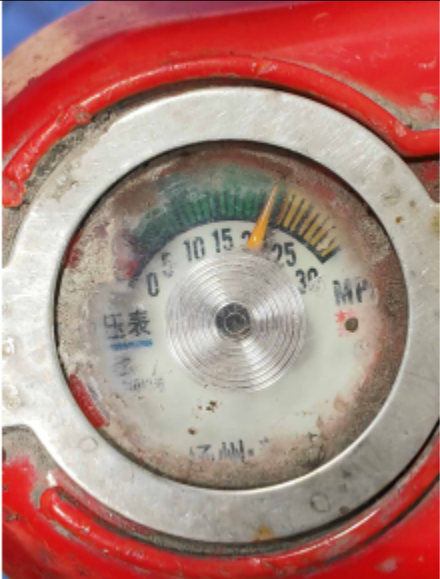
| 序号 | 样品状态 | 红色整机完好 | 出厂编号 | 88810 | | |
| | 5 | H14260703734 | 结构设计及外观 | 自救器开启、封印条是否断裂，外壳是否严重破损变形 | 合格 | 合格 |
| 氧气瓶压力 (MPa) | | | ≥18MPa | 21 | 合格 | GB 24502-2023《煤矿用自救器》7.3.1 c |

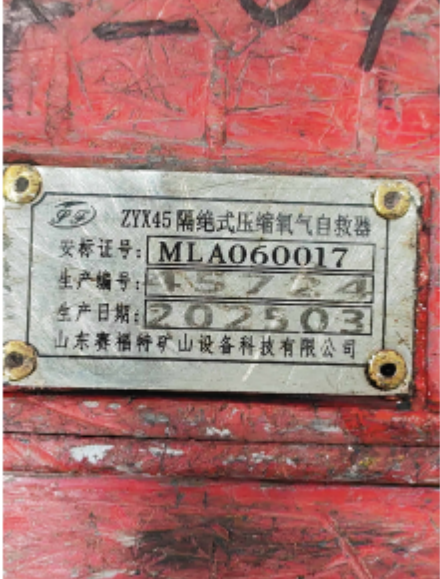
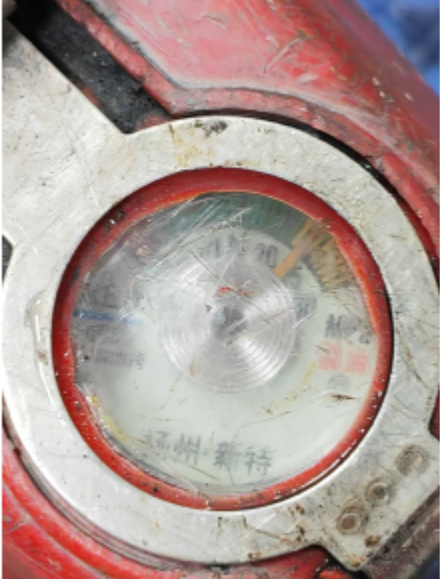
| 序号 | 样品状态 | 红色整机完好 | 出厂编号 | 45724 | | |
| | 6 | H14260703735 | 结构设计及外观 | 自救器开启、封印条是否断裂，外壳是否严重破损变形 | 合格 | 合格 |
| 氧气瓶压力 (MPa) | | | ≥18MPa | 23 | 合格 | GB 24502-2023《煤矿用自救器》7.3.1 c |

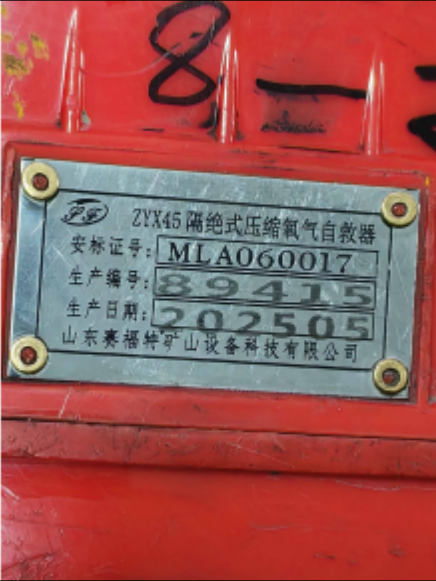
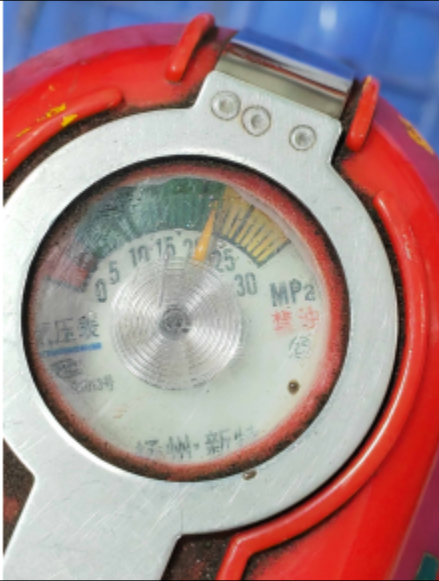
| 序号 | 样品状态 | 红色整机完好 | 出厂编号 | 89415 | | |
| 9 | H14260703738 | 结构设计及外观 | 自救器开启、封印条是否断裂，外壳是否严重破损变形 | 合格 | 合格 | GB 24502-2023《煤矿用自救器》7.3.1 a |
| | | 氧气瓶压力 (MPa) | ≥18MPa | 21 | 合格 | GB 24502-2023《煤矿用自救器》7.3.1 c |

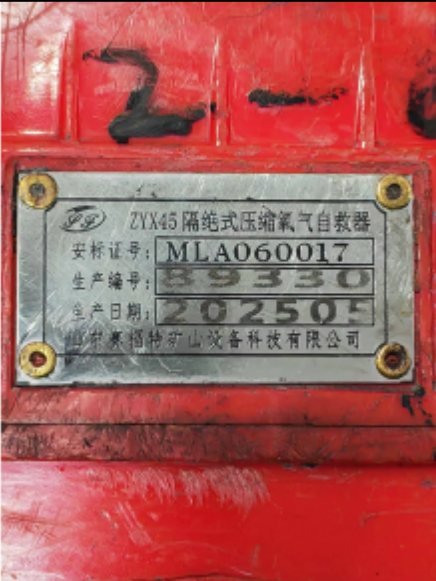
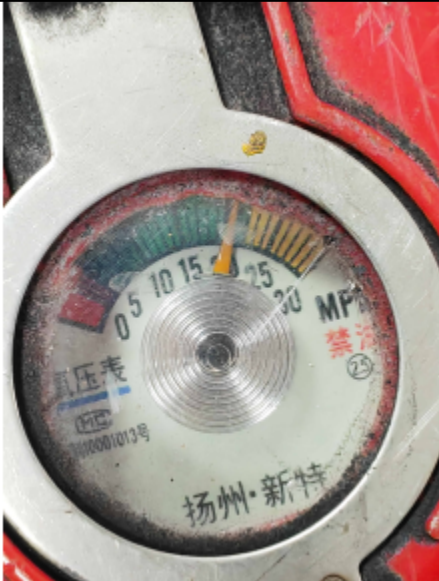
| 序号 | 样品状态 | 红色整机完好 | 出厂编号 | 89330 | | |
| 10 | H14260703739 | 结构设计及外观 | 自救器开启、封印条是否断裂，外壳是否严重破损变形 | 合格 | 合格 | GB 24502-2023《煤矿用自救器》7.3.1 a |
| | | 氧气瓶压力 (MPa) | ≥18MPa | 20 | 合格 | GB 24502-2023《煤矿用自救器》7.3.1 c |
