# 检测检验报告

| 样品名称： | 隔绝式压缩氧气自救器（在用品） |
| 规格型号： | ZYX45 |
| 委托单位： | 乌兰木伦煤矿 |

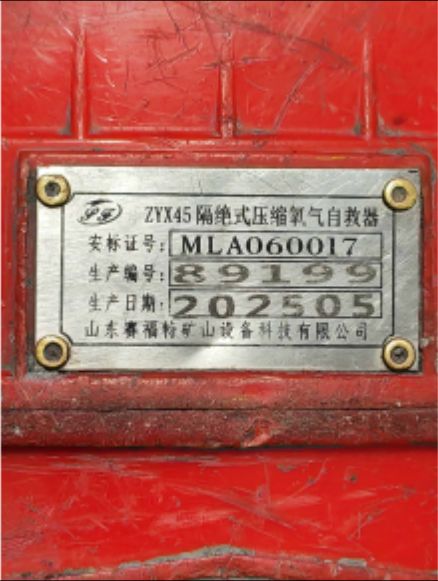
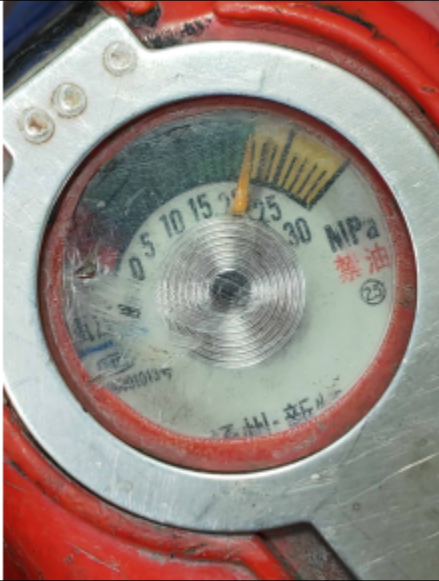
| 序号 | 样品状态 | 红色整机完好 | 出厂编号 | 89199 | | |

| | | 结构设计及外观 | 自救器开启、封印条是否断裂，外壳是否严重破损变形 | 合格 | 合格 | GB 24502-2023《煤矿用自救器》7.3.1 a |
| 1 | H14260703750 | 氧气瓶压力 (MPa) | ≥18MPa | 21 | 合格 | GB 24502-2023《煤矿用自救器》7.3.1 c |

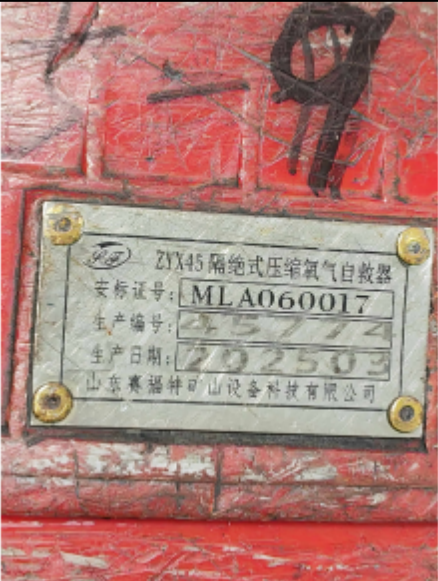
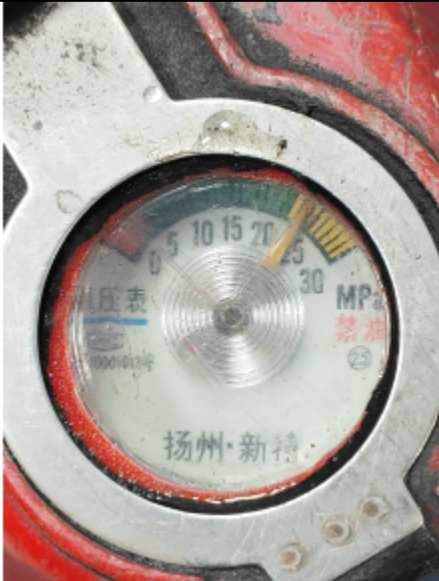
| 序号 | 样品状态 | 红色整机完好 | 出厂编号 | 45774 | | |

| | | 结构设计及外观 | 自救器开启、封印条是否断裂，外壳是否严重破损变形 | 合格 | 合格 | GB 24502-2023《煤矿用自救器》7.3.1 a |
| 2 | H14260703751 | 氧气瓶压力 (MPa) | ≥18MPa | 23 | 合格 | GB 24502-2023《煤矿用自救器》7.3.1 c |

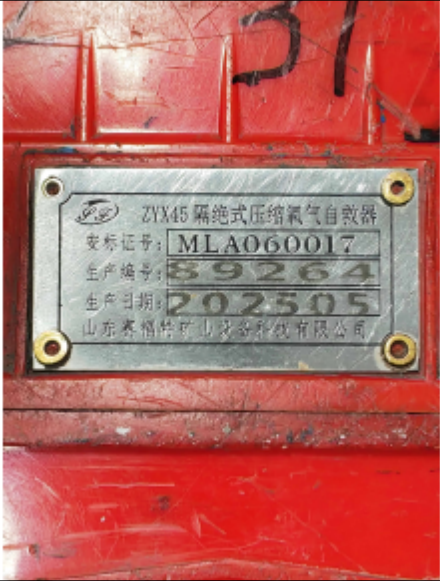
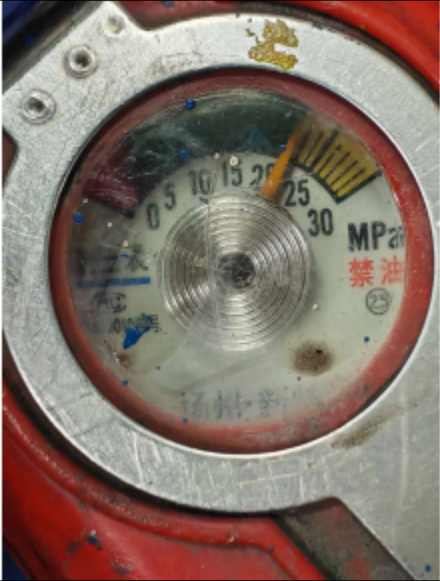
| 序号 | 样品状态 | 红色整机完好 | 出厂编号 | 89264 | | |

| 序号 | 样品状态 | 红色整机完好 | 出厂编号 | 89264 | | |
|---|---|---|---|---|---|---|
| 3 | H14260703752 | 结构设计及外观 | 自救器开启、封印条是否断裂，外壳是否严重破损变形 | 合格 | 合格 | GB 24502-2023《煤矿用自救器》7.3.1 a |
| | | 氧气瓶压力 (MPa) | ≥18MPa | 22 | 合格 | GB 24502-2023《煤矿用自救器》7.3.1 c |

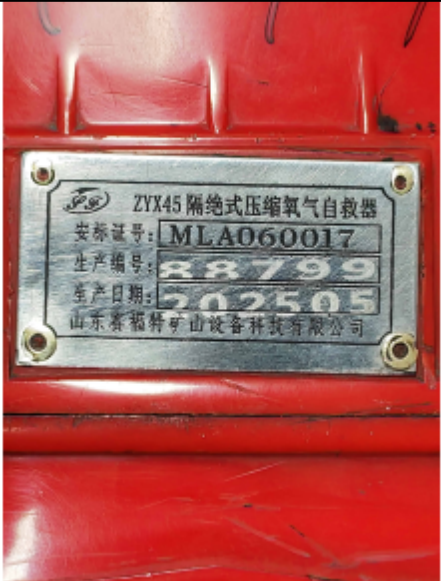
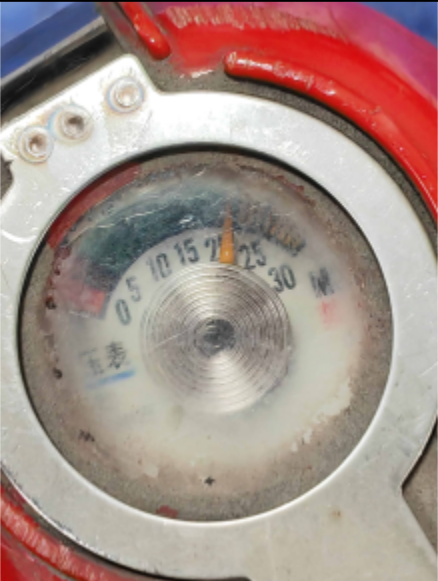
| 序号 | 样品状态 | 红色整机完好 | 出厂编号 | 88799 | | |

| 8 | H14260703757 | 结构设计及外观 | 自救器开启、封印条是否断裂，外壳是否严重破损变形 | 合格 | 合格 | GB 24502-2023《煤矿用自救器》7.3.1 a |
| | | 氧气瓶压力 (MPa) | ≥18MPa | 21 | 合格 | GB 24502-2023《煤矿用自救器》7.3.1 c |
