# 检测检验报告

| 样品名称： | 隔绝式压缩氧气自救器（在用品） |
| 规格型号： | ZYX45 |
| 委托单位： | 乌兰木伦煤矿 |

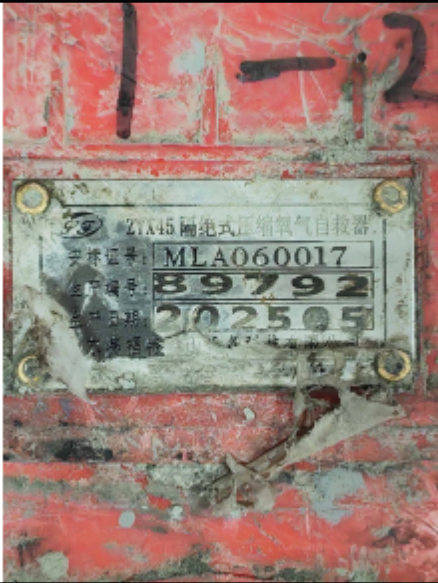
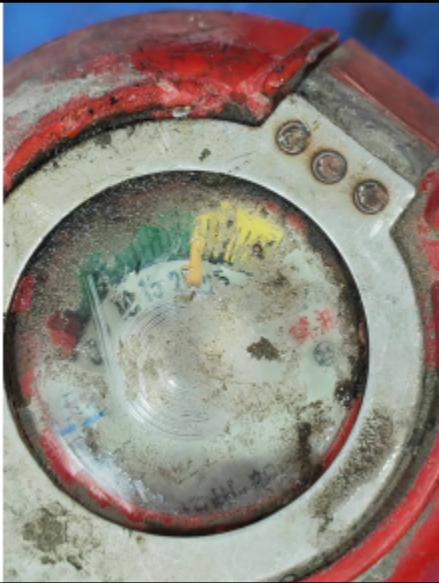
| 序号 | 样品状态 | 红色整机完好 | 出厂编号 | 89792 | | |
| 5 | H14260703784 | 结构设计及外观 | 自救器开启、封印条是否断裂，外壳是否严重破损变形 | 合格 | 合格 | GB 24502-2023《煤矿用自救器》7.3.1 a |
| | | 氧气瓶压力 (MPa) | ≥18MPa | 22 | 合格 | GB 24502-2023《煤矿用自救器》7.3.1 c |

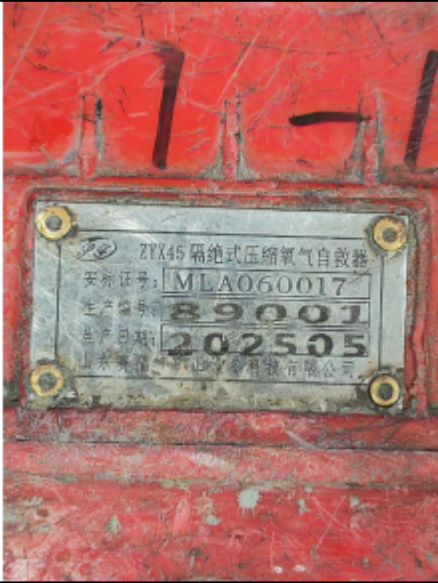
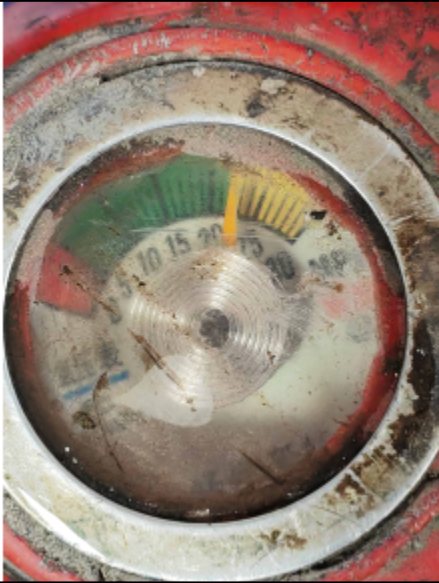
| 序号 | 样品状态 | 红色整机完好 | 出厂编号 | 89001 | | |
| 6 | H14260703785 | 结构设计及外观 | 自救器开启、封印条是否断裂，外壳是否严重破损变形 | 合格 | 合格 | GB 24502-2023《煤矿用自救器》7.3.1 a |
| | | 氧气瓶压力 (MPa) | ≥18MPa | 21 | 合格 | GB 24502-2023《煤矿用自救器》7.3.1 c |

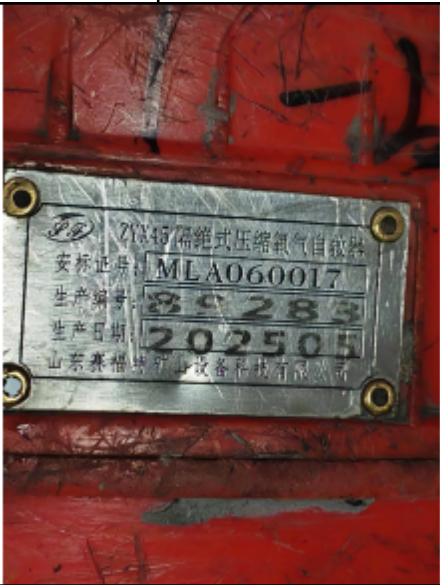
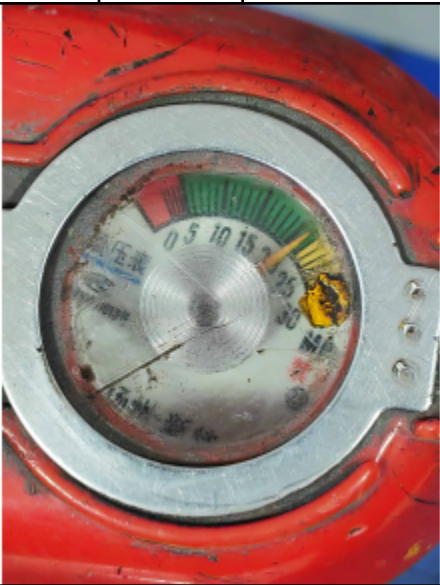
| 序号 | 样品状态 | 红色整机完好 | 出厂编号 | 89283 | | |
| | 9 | H14260703788 | 结构设计及外观 | 自救器开启、封印条是否断裂，外壳是否严重破损变形 | 合格 | 合格 |
| 氧气瓶压力 (MPa) | | | ≥18MPa | 21 | 合格 | GB 24502-2023《煤矿用自救器》7.3.1 c |

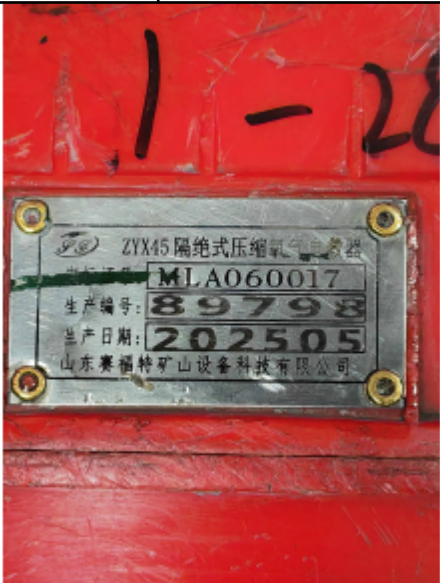
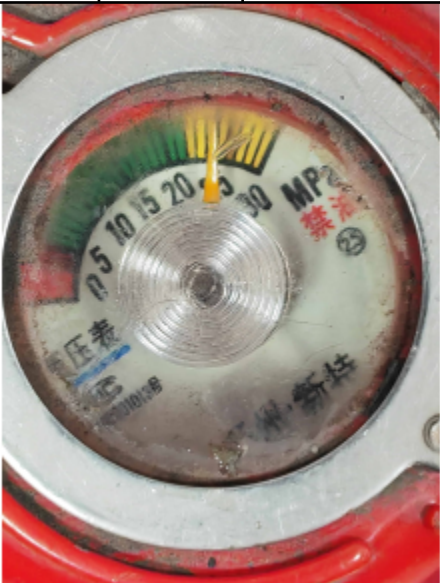
| 序号 | 样品状态 | 红色整机完好 | 出厂编号 | 89798 | | |
| | 10 | H14260703789 | 结构设计及外观 | 自救器开启、封印条是否断裂，外壳是否严重破损变形 | 合格 | 合格 |
| 氧气瓶压力 (MPa) | | | ≥18MPa | 24 | 合格 | GB 24502-2023《煤矿用自救器》7.3.1 c |
