# 检测检验报告

| 样品名称： | 隔绝式压缩氧气自救器（在用品） |
| 规格型号： | ZYX45 |
| 委托单位： | 乌兰木伦煤矿 |

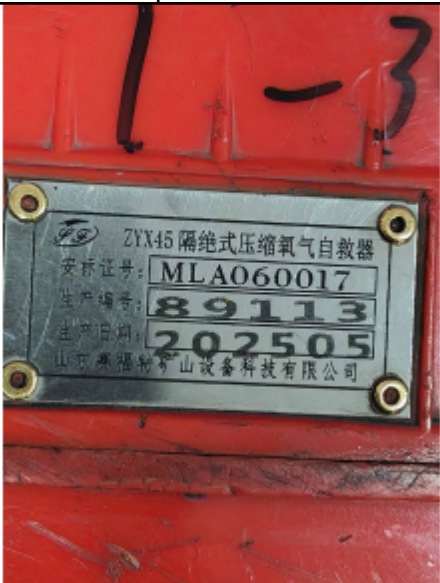
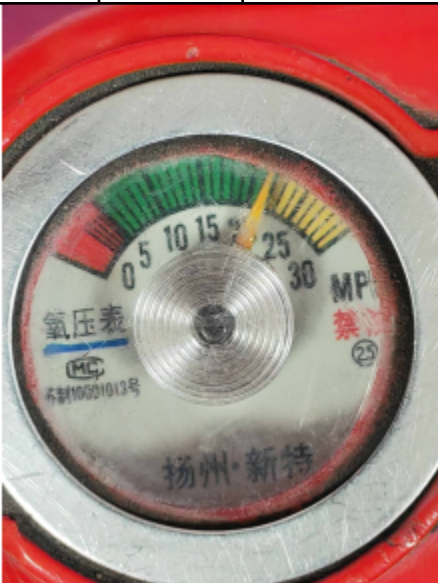
| 3 | H14260703792 | 结构设计及外观 | 自救器开启、封印条是否断裂，外壳是否严重破损变形 | 合格 | 合格 | GB 24502-2023《煤矿用自救器》7.3.1 a |
| | | 氧气瓶压力 (MPa) | ≥18MPa | 21 | 合格 | GB 24502-2023《煤矿用自救器》7.3.1 c |

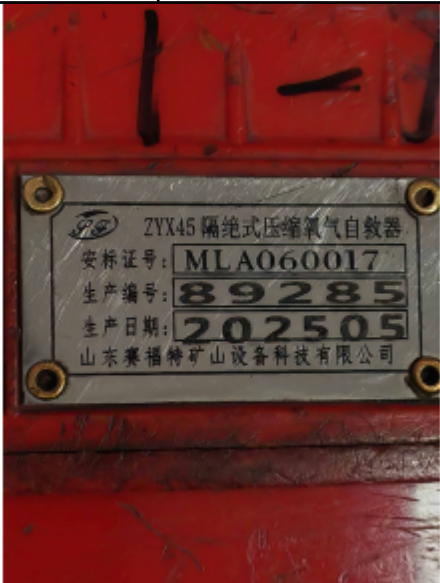
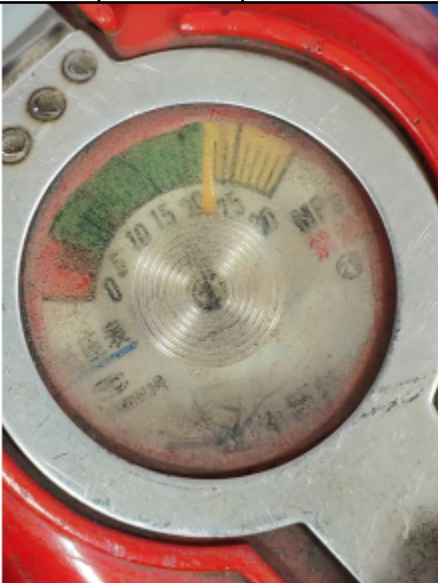
| 4 | H14260703793 | 结构设计及外观 | 自救器开启、封印条是否断裂，外壳是否严重破损变形 | 合格 | 合格 | GB 24502-2023《煤矿用自救器》7.3.1 a |
| | | 氧气瓶压力 (MPa) | ≥18MPa | 22 | 合格 | GB 24502-2023《煤矿用自救器》7.3.1 c |

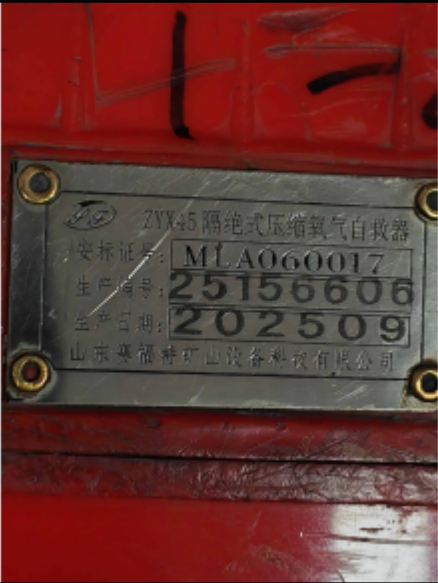
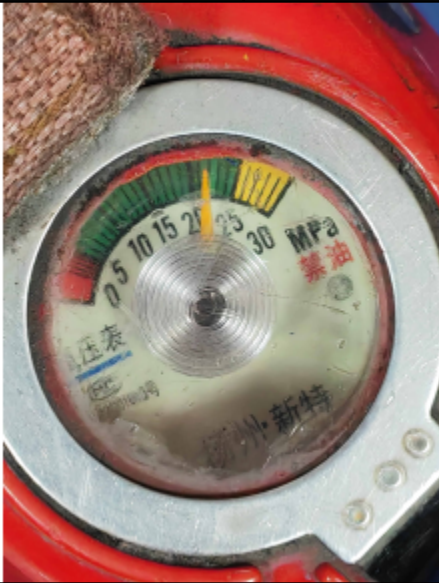
| | | 结构设计及外观 | 自救器开启、封印条是否断裂，外壳是否严重破损变形 | 合格 | 合格 | GB 24502-2023《煤矿用自救器》7.3.1 a |
| 7 | H14260703796 | 氧气瓶压力 (MPa) | ≥18MPa | 21 | 合格 | GB 24502-2023《煤矿用自救器》7.3.1 c |

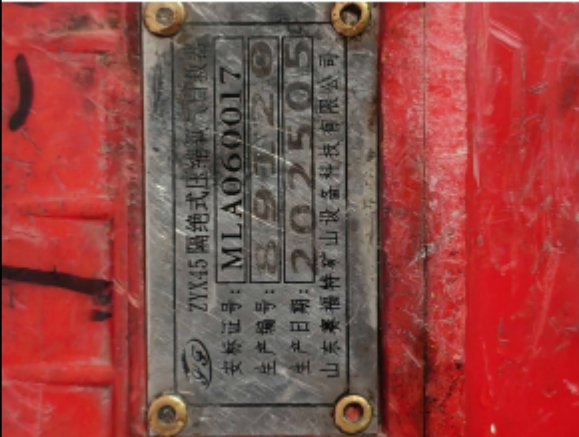
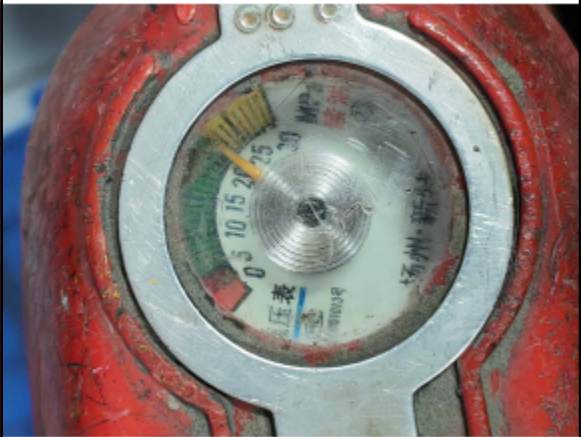
| | | 结构设计及外观 | 自救器开启、封印条是否断裂，外壳是否严重破损变形 | 合格 | 合格 | GB 24502-2023《煤矿用自救器》7.3.1 a |
| 8 | H14260703797 | 氧气瓶压力 (MPa) | ≥18MPa | 21 | 合格 | GB 24502-2023《煤矿用自救器》7.3.1 c |
