# 检测检验报告

| 样品名称： | 隔绝式压缩氧气自救器（在用品） |
| 规格型号： | ZYX45 |
| 委托单位： | 乌兰木伦煤矿 |

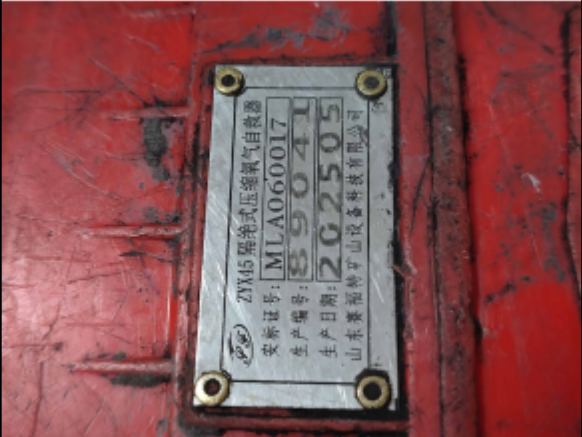
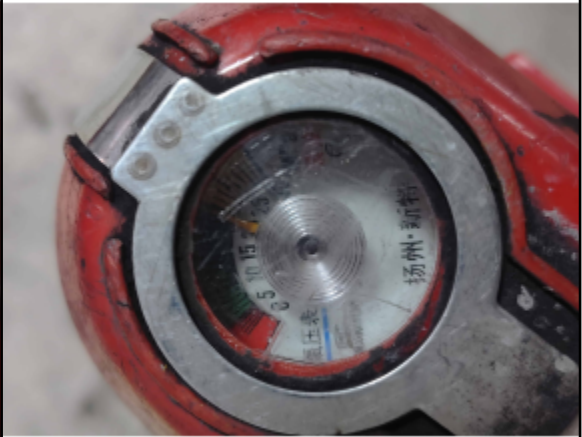
| 序号 | 样品状态 | 红色整机完好 | 出厂编号 | 89041 | | |
| 1 | H14260704602 | 结构设计及外观 | 自救器开启、封印条是否断裂，外壳是否严重破损变形 | 合格 | 合格 | GB 24502-2023《煤矿用自救器》7.3.1 a |
| | | 氧气瓶压力 (MPa) | ≥18MPa | 20 | 合格 | GB 24502-2023《煤矿用自救器》7.3.1 c |

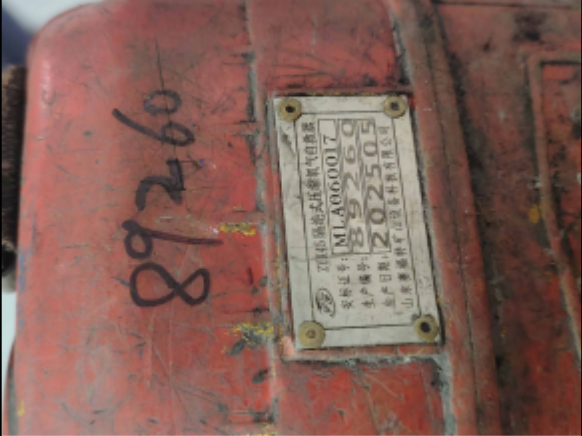
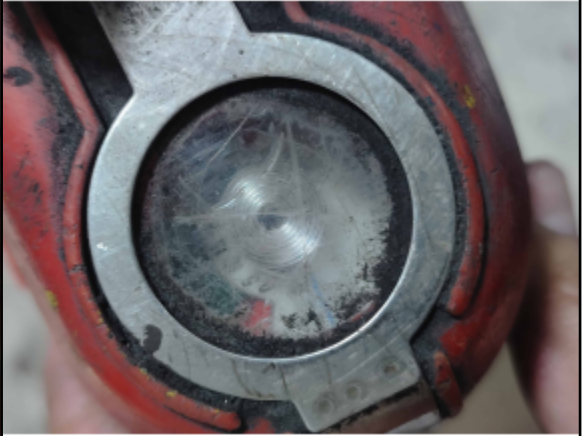
| 序号 | 样品状态 | 红色整机完好 | 出厂编号 | 89260 | | |
| 2 | H14260704603 | 结构设计及外观 | 自救器开启、封印条是否断裂，外壳是否严重破损变形 | 合格 | 合格 | GB 24502-2023《煤矿用自救器》7.3.1 a |
| | | 氧气瓶压力 (MPa) | ≥18MPa | 20 | 合格 | GB 24502-2023《煤矿用自救器》7.3.1 c |

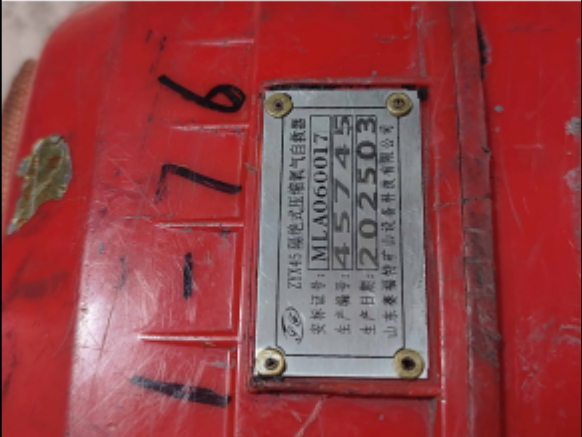
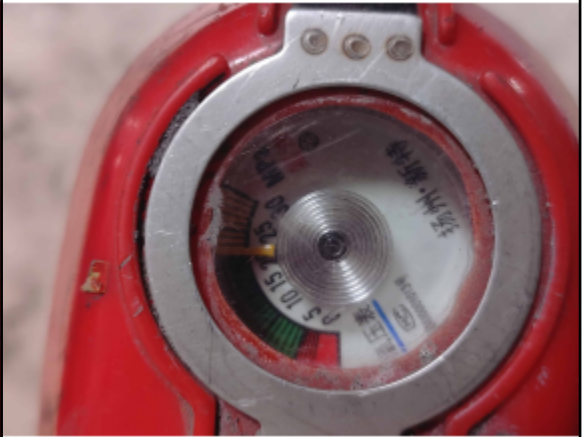
| 序号 | 样品状态 | 红色整机完好 | 出厂编号 | 45745 | | |
| | | 结构设计及外观 | 自救器开启、封印条是否断裂，外壳是否严重破损变形 | 合格 | 合格 | GB 24502-2023《煤矿用自救器》7.3.1 a |
| 3 | H14260704604 | 氧气瓶压力 (MPa) | ≥18MPa | 21 | 合格 | GB 24502-2023《煤矿用自救器》7.3.1 c |

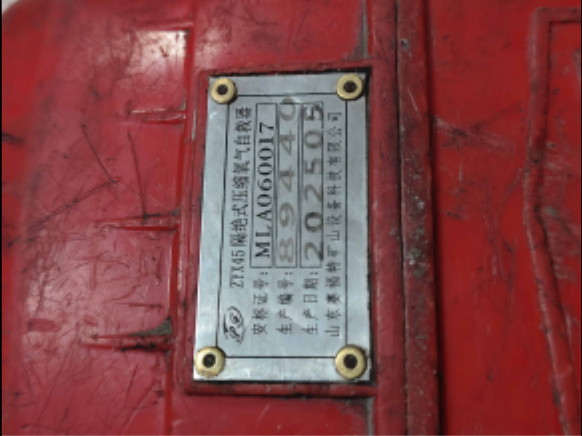
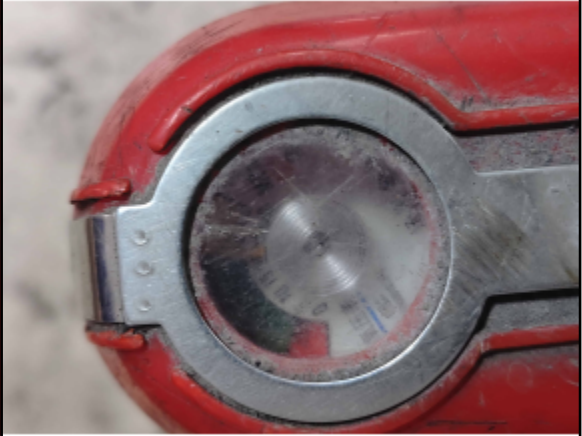
| 序号 | 样品状态 | 红色整机完好 | 出厂编号 | 89440 | | |
| | | 结构设计及外观 | 自救器开启、封印条是否断裂，外壳是否严重破损变形 | 合格 | 合格 | GB 24502-2023《煤矿用自救器》7.3.1 a |
| 4 | H14260704605 | 氧气瓶压力 (MPa) | ≥18MPa | 20 | 合格 | GB 24502-2023《煤矿用自救器》7.3.1 c |
