编号：2485335-2026

# 检测检验报告

样品名称： 隔绝式压缩氧气自救器（在用品）

规格型号： ZY45X (MS)

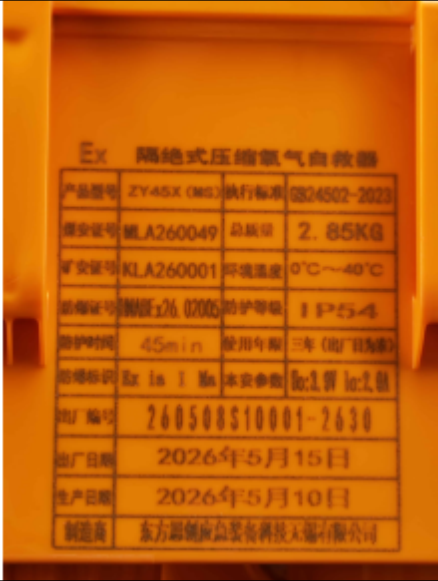
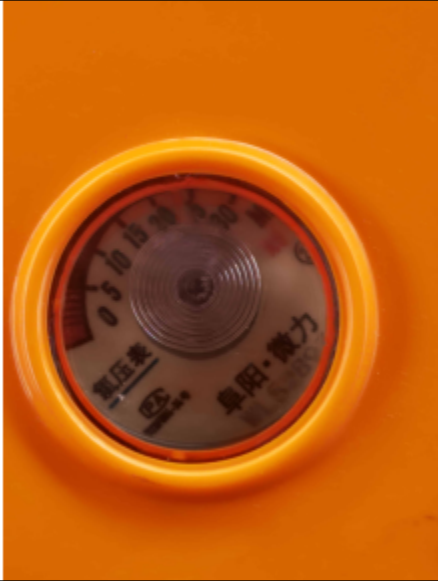
| 序号 | 样品状态 | 橙色整机完好 | 出厂编号 | 260508S10001-2630 | | |
| | | 结构设计及外观 | 自救器开启、封印条是否断裂，外壳是否严重破损变形 | 合格 | 合格 | GB 24502-2023《煤矿用自救器》7.3.1 a |
| 1 | H14260808049 | 氧气瓶压力(MPa) | ≥18MPa | 22 | 合格 | GB 24502-2023《煤矿用自救器》7.3.1 c |

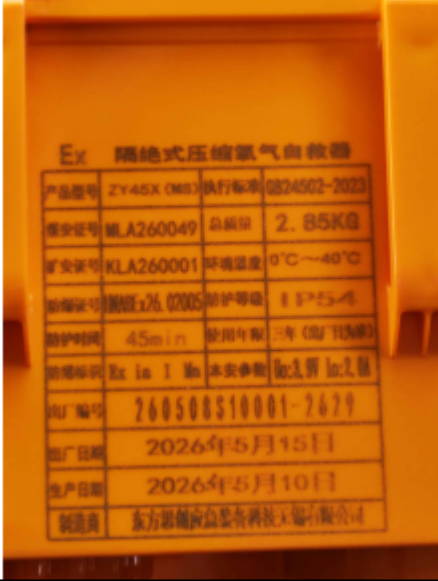
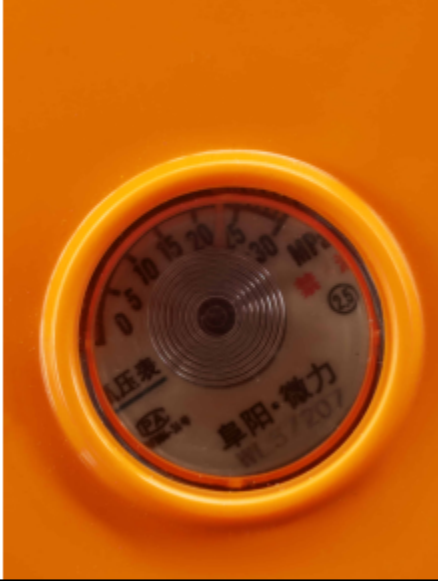
| 序号 | 样品状态 | 橙色整机完好 | 出厂编号 | 260508S10001-2629 | | |
| | | 结构设计及外观 | 自救器开启、封印条是否断裂，外壳是否严重破损变形 | 合格 | 合格 | GB 24502-2023《煤矿用自救器》7.3.1 a |
| 2 | H14260808050 | 氧气瓶压力(MPa) | ≥18MPa | 22 | 合格 | GB 24502-2023《煤矿用自救器》7.3.1 c |

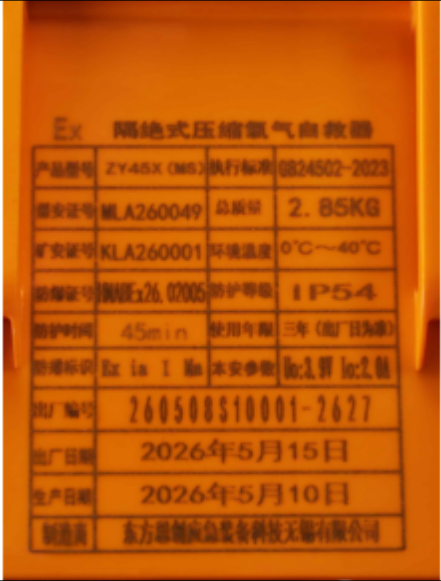
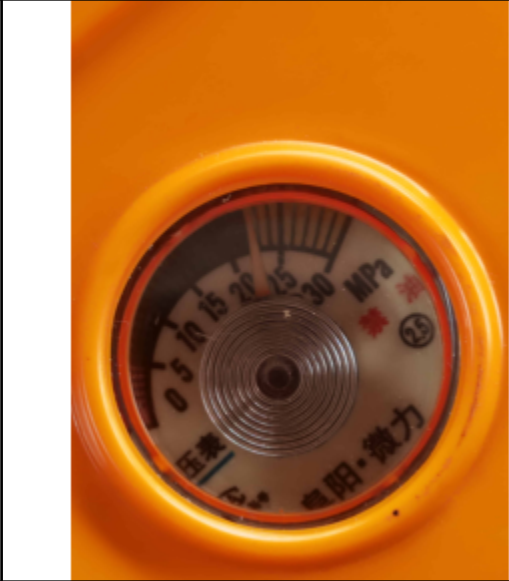
| 序号 | 样品状态 | 橙色整机完好 | 出厂编号 | 260508S10001-2627 | | |
| | 3 | H14260808051 | 结构设计及外观 | 自救器开启、封印条是否断裂，外壳是否严重破损变形 | 合格 | 合格 |
| 氧气瓶压力 (MPa) | | | ≥18MPa | 22 | 合格 | GB 24502-2023《煤矿用自救器》7.3.1 c |

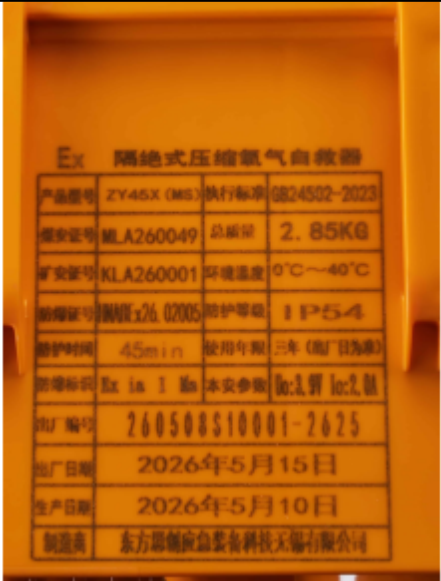
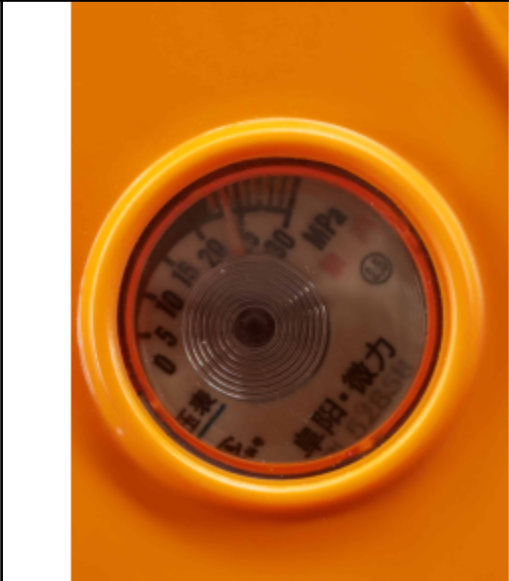
| 序号 | 样品状态 | 橙色整机完好 | 出厂编号 | 260508S10001-2625 | | |
| 4 | H14260808052 | 结构设计及外观 | 自救器开启、封印条是否断裂，外壳是否严重破损变形 | 合格 | 合格 | GB 24502-2023《煤矿用自救器》7.3.1 a |
| | | 氧气瓶压力 (MPa) | ≥18MPa | 23 | 合格 | GB 24502-2023《煤矿用自救器》7.3.1 c |

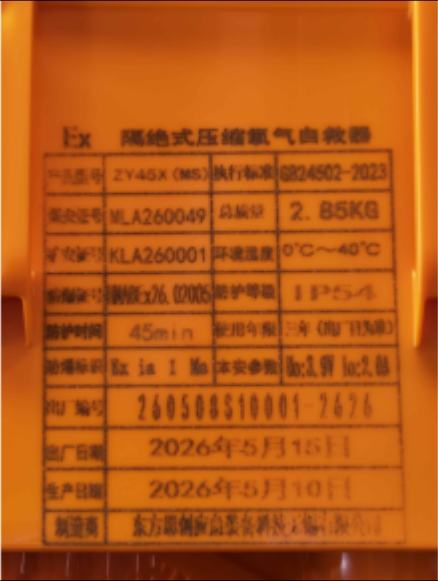
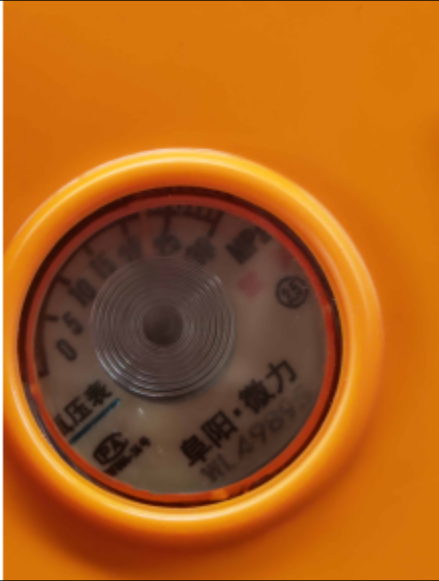
| 序号 | 样品状态 | 橙色整机完好 | 出厂编号 | 260508S10001-2626 | | |
| 7 | H14260808055 | 结构设计及外观 | 自救器开启、封印条是否断裂，外壳是否严重破损变形 | 合格 | 合格 | GB 24502-2023《煤矿用自救器》7.3.1 a |
| | | 氧气瓶压力(MPa) | ≥18MPa | 21 | 合格 | GB 24502-2023《煤矿用自救器》7.3.1 c |

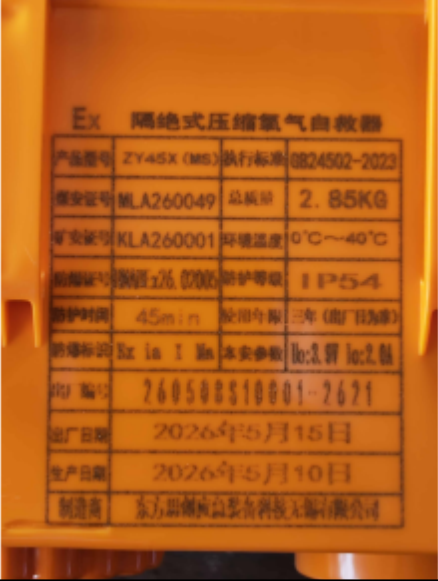
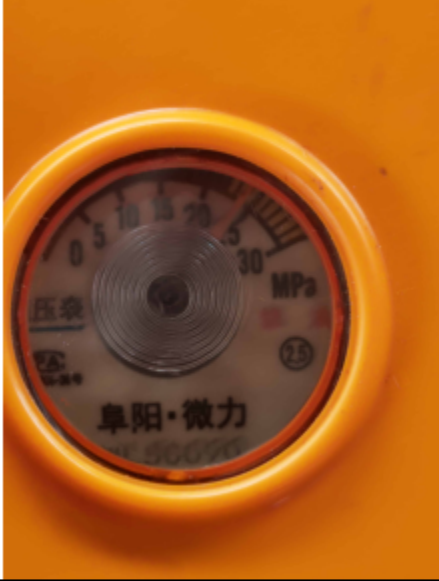
| 序号 | 样品状态 | 橙色整机完好 | 出厂编号 | 260508S10001-2621 | | |
| 8 | H14260808056 | 结构设计及外观 | 自救器开启、封印条是否断裂，外壳是否严重破损变形 | 合格 | 合格 | GB 24502-2023《煤矿用自救器》7.3.1 a |
| | | 氧气瓶压力(MPa) | ≥18MPa | 24 | 合格 | GB 24502-2023《煤矿用自救器》7.3.1 c |
