# 检测检验报告

| 样品名称： | 隔绝式压缩氧气自救器（在用品） |
| 规格型号： | ZY45X (MS) |

| 依据标准 | GB 24502-2023 《煤矿用自救器》 | | |

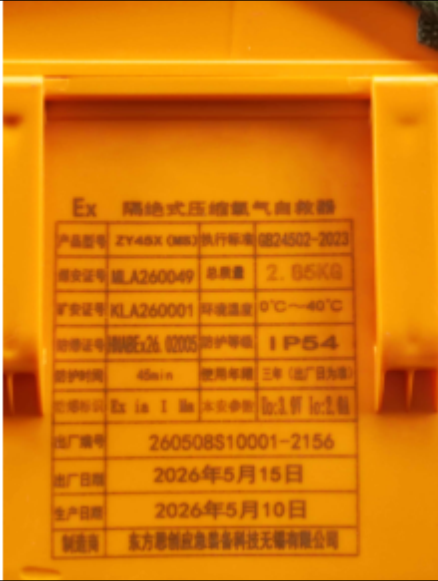
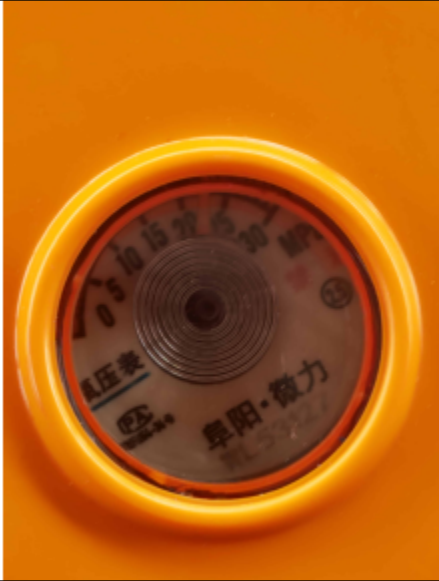
| 序号 | 样品状态 | 橙色整机完好 | 出厂编号 | 260508S10001-2156 | | |
| | | 结构设计及外观 | 自救器开启、封印条是否断裂，外壳是否严重破损变形 | 合格 | 合格 | GB 24502-2023《煤矿用自救器》7.3.1 a |
| 1 | H14260808109 | 氧气瓶压力 (MPa) | ≥18MPa | 22 | 合格 | GB 24502-2023《煤矿用自救器》7.3.1 c |

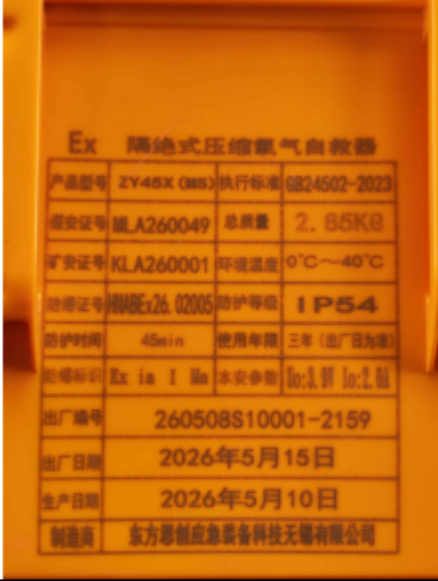
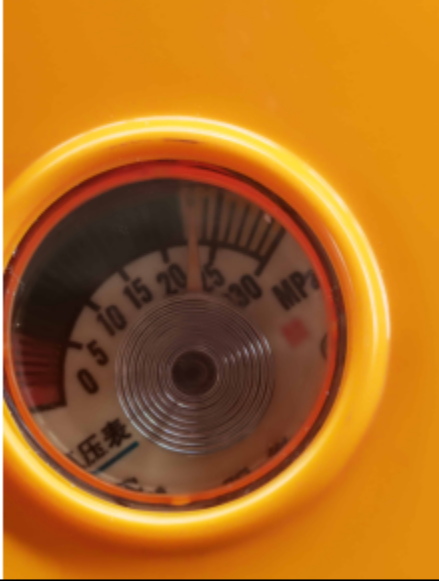
| 序号 | 样品状态 | 橙色整机完好 | 出厂编号 | 260508S10001-2159 | | |
| | | 结构设计及外观 | 自救器开启、封印条是否断裂，外壳是否严重破损变形 | 合格 | 合格 | GB 24502-2023《煤矿用自救器》7.3.1 a |
| 2 | H14260808110 | 氧气瓶压力 (MPa) | ≥18MPa | 23 | 合格 | GB 24502-2023《煤矿用自救器》7.3.1 c |

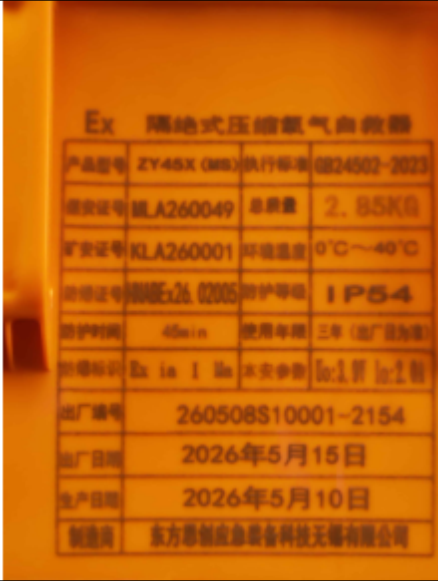
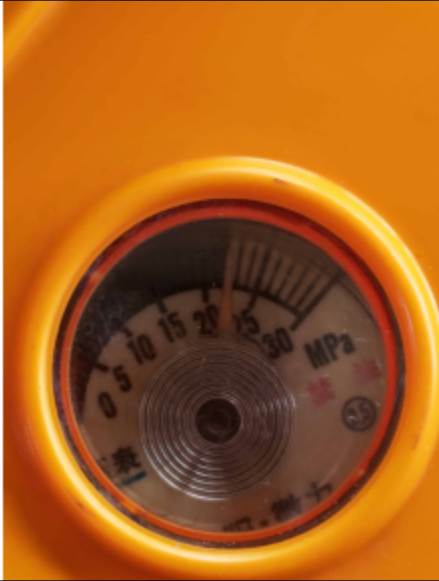
| 序号 | 样品状态 | 橙色整机完好 | 出厂编号 | 260508S10001-2154 | | |
| | | 结构设计及外观 | 自救器开启、封印条是否断裂，外壳是否严重破损变形 | 合格 | 合格 | GB 24502-2023《煤矿用自救器》7.3.1 a |
| 5 | H14260808113 | 氧气瓶压力 (MPa) | ≥18MPa | 22 | 合格 | GB 24502-2023《煤矿用自救器》7.3.1 c |

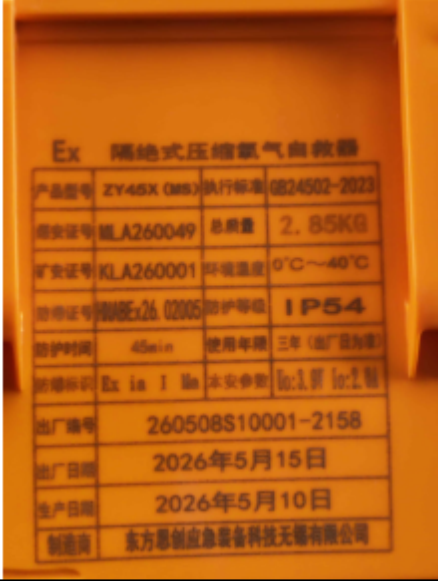
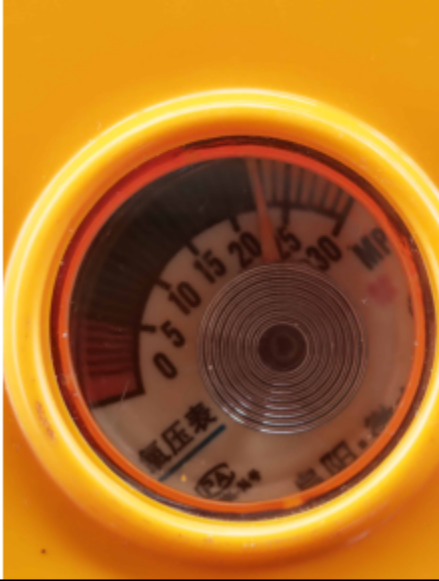
| 序号 | 样品状态 | 橙色整机完好 | 出厂编号 | 260508S10001-2158 | | |
| | | 结构设计及外观 | 自救器开启、封印条是否断裂，外壳是否严重破损变形 | 合格 | 合格 | GB 24502-2023《煤矿用自救器》7.3.1 a |
| 6 | H14260808114 | 氧气瓶压力 (MPa) | ≥18MPa | 23 | 合格 | GB 24502-2023《煤矿用自救器》7.3.1 c |

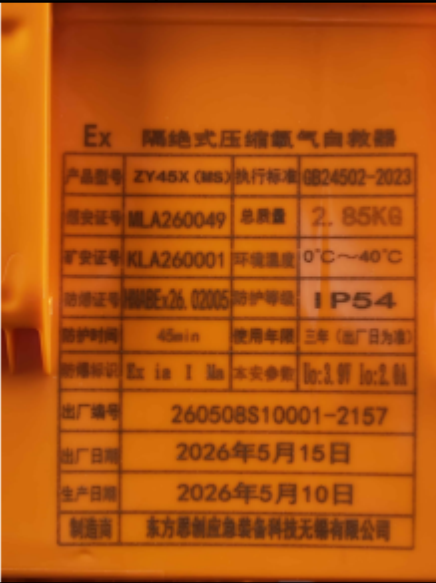
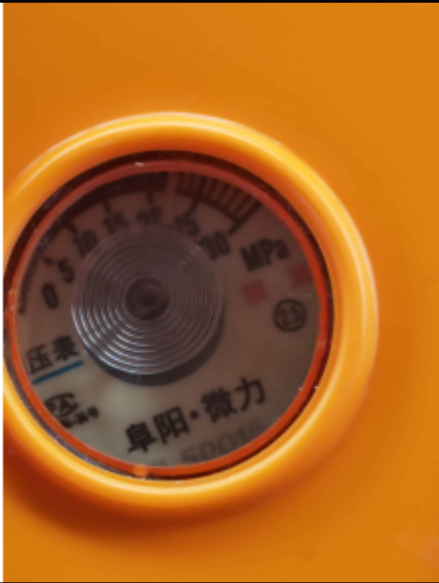
| 序号 | 样品状态 | 橙色整机完好 | 出厂编号 | 260508S10001-2157 | | |
| 7 | H14260808115 | 结构设计及外观 | 自救器开启、封印条是否断裂，外壳是否严重破损变形 | 合格 | 合格 | GB 24502-2023《煤矿用自救器》7.3.1 a |
| | | 氧气瓶压力 (MPa) | ≥18MPa | 21 | 合格 | GB 24502-2023《煤矿用自救器》7.3.1 c |

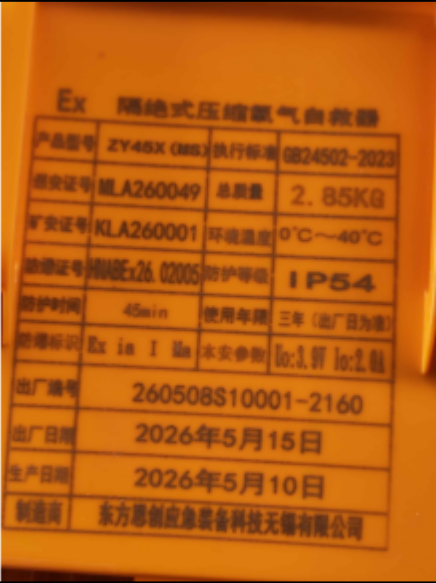
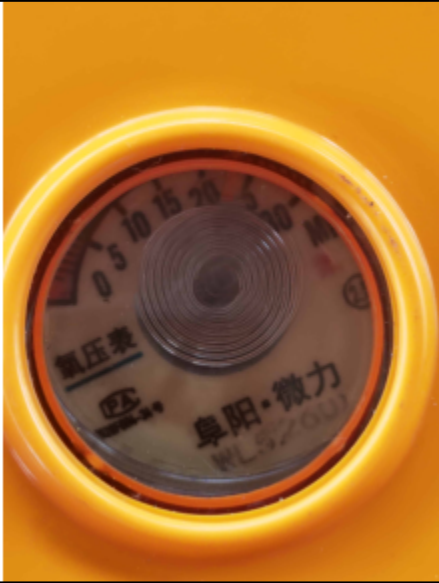
| 序号 | 样品状态 | 橙色整机完好 | 出厂编号 | 260508S10001-2160 | | |
| 8 | H14260808116 | 结构设计及外观 | 自救器开启、封印条是否断裂，外壳是否严重破损变形 | 合格 | 合格 | GB 24502-2023《煤矿用自救器》7.3.1 a |
| | | 氧气瓶压力 (MPa) | ≥18MPa | 23 | 合格 | GB 24502-2023《煤矿用自救器》7.3.1 c |

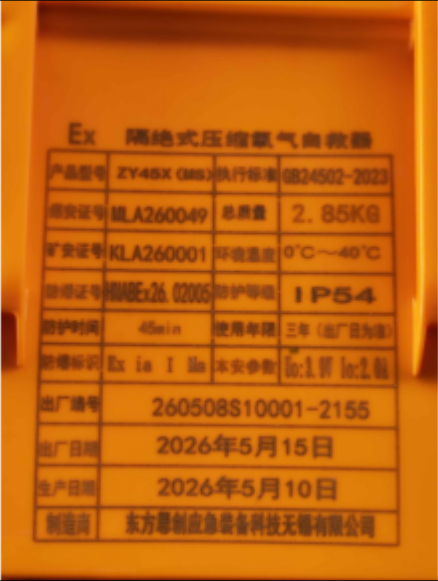
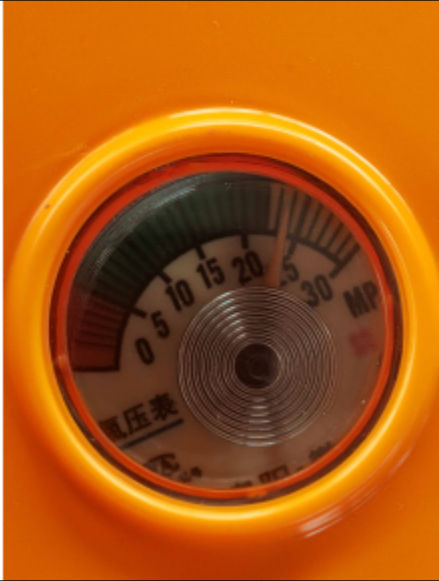
| 序号 | 样品状态 | 橙色整机完好 | 出厂编号 | 260508S10001-2155 | | |
| | | 结构设计及外观 | 自救器开启、封印条是否断裂，外壳是否严重破损变形 | 合格 | 合格 | GB 24502-2023《煤矿用自救器》7.3.1 a |
| 9 | H14260808117 | 氧气瓶压力 (MPa) | ≥18MPa | 23 | 合格 | GB 24502-2023《煤矿用自救器》7.3.1 c |

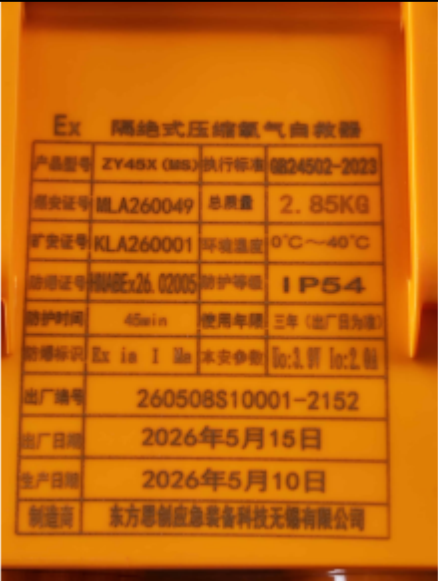
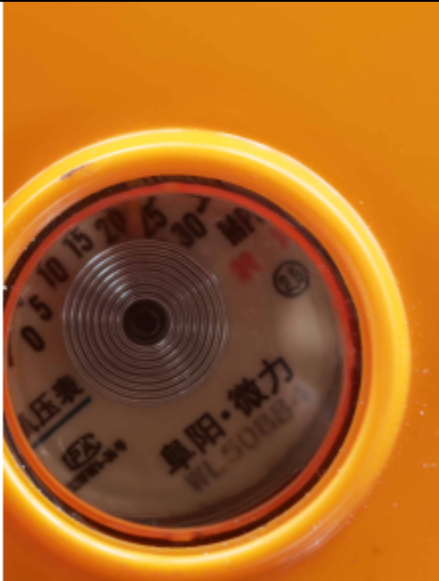
| 序号 | 样品状态 | 橙色整机完好 | 出厂编号 | 260508S10001-2152 | | |
| | | 结构设计及外观 | 自救器开启、封印条是否断裂，外壳是否严重破损变形 | 合格 | 合格 | GB 24502-2023《煤矿用自救器》7.3.1 a |
| 10 | H14260808118 | 氧气瓶压力 (MPa) | ≥18MPa | 22 | 合格 | GB 24502-2023《煤矿用自救器》7.3.1 c |
