# 检测检验报告

| 样品名称： | 隔绝式压缩氧气自救器（在用品） |
| 规格型号： | ZYX-45（S） |
| 委托单位： | 锦界煤矿 |

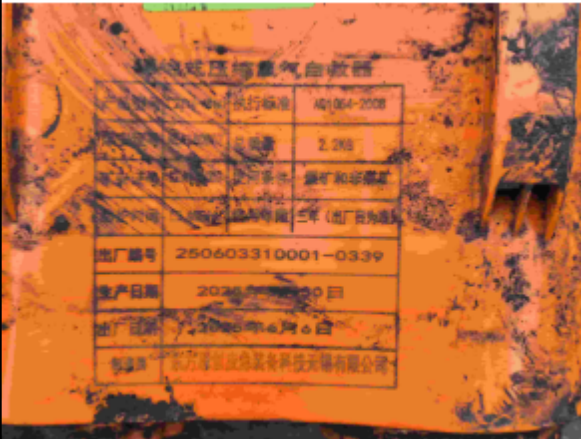
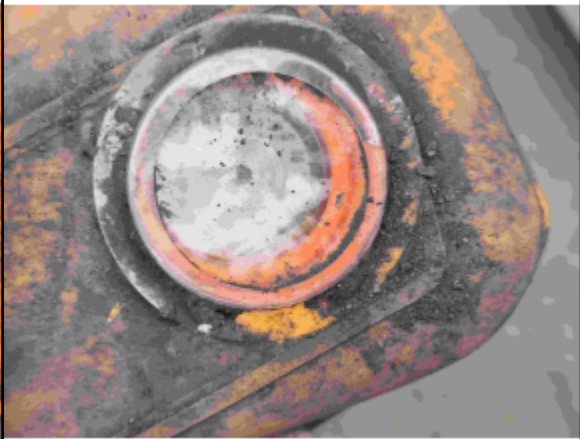
| 序号 | 样品状态 | 橙色整机完好 | 出厂编号 | 250603310001-0339 | | |
| 3 | H14260707082 | 结构设计及外观 | 自救器开启、封印条是否断裂，外壳是否严重破损变形 | 合格 | 合格 | GB 24502-2023《煤矿用自救器》7.3.1 a |
| | | 氧气瓶压力 (MPa) | ≥18MPa | 22 | 合格 | GB 24502-2023《煤矿用自救器》7.3.1 c |

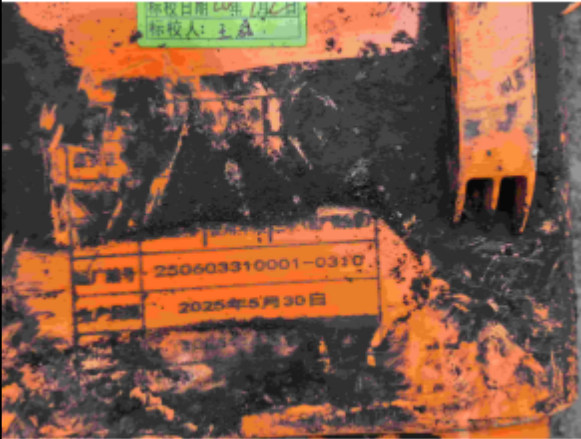
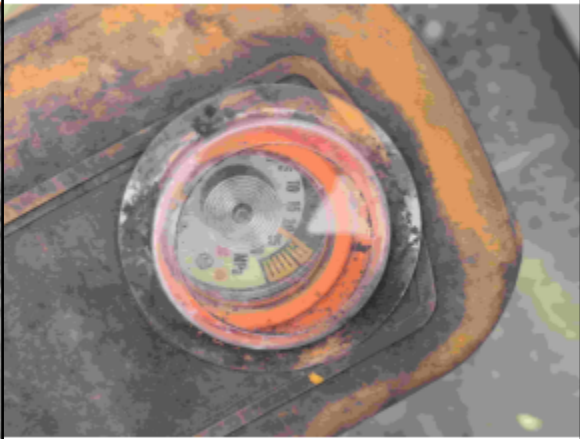
| 序号 | 样品状态 | 橙色整机完好 | 出厂编号 | 250603310001-0310 | | |
| 4 | H14260707083 | 结构设计及外观 | 自救器开启、封印条是否断裂，外壳是否严重破损变形 | 合格 | 合格 | GB 24502-2023《煤矿用自救器》7.3.1 a |
| | | 氧气瓶压力 (MPa) | ≥18MPa | 22 | 合格 | GB 24502-2023《煤矿用自救器》7.3.1 c |

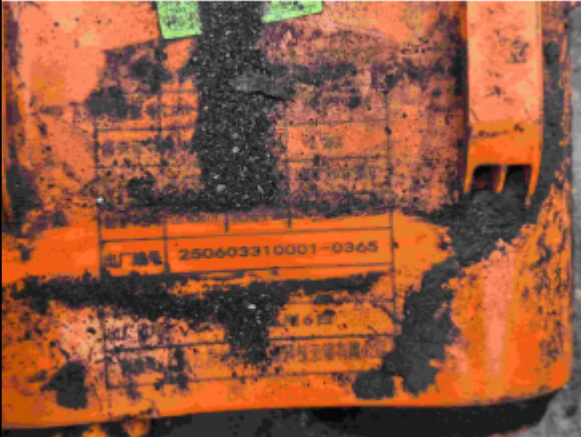
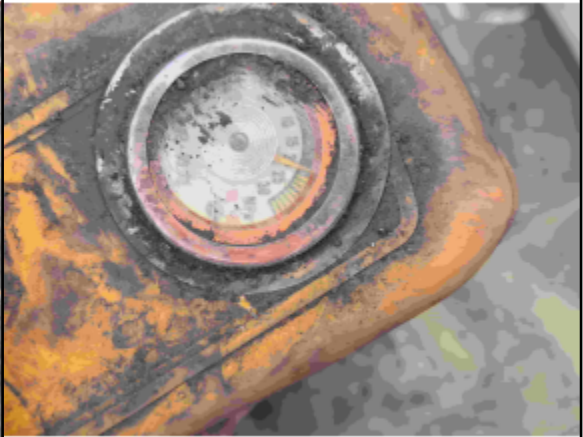
| 序号 | 样品状态 | 橙色整机完好 | 出厂编号 | 250603310001-0365 | | |
| | | 结构设计及外观 | 自救器开启、封印条是否断裂，外壳是否严重破损变形 | 合格 | 合格 | GB 24502-2023《煤矿用自救器》7.3.1 a |
| 5 | H14260707084 | 氧气瓶压力 (MPa) | ≥18MPa | 21 | 合格 | GB 24502-2023《煤矿用自救器》7.3.1 c |

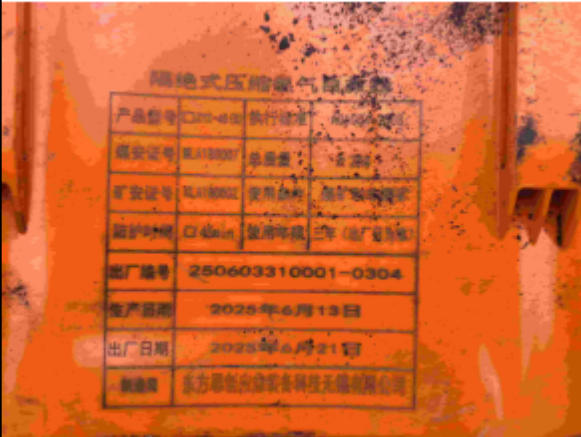
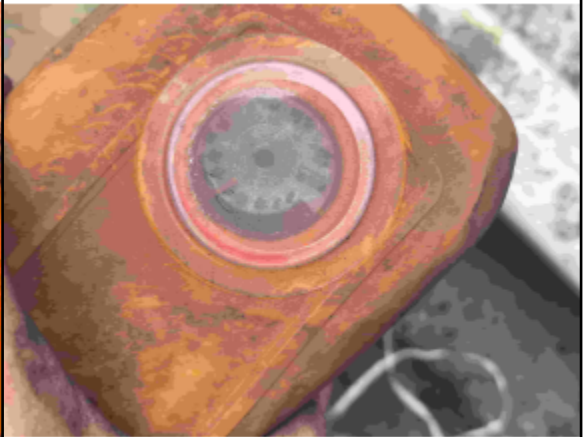
| 序号 | 样品状态 | 橙色整机完好 | 出厂编号 | 250603310001-0304 | | |
| | | 结构设计及外观 | 自救器开启、封印条是否断裂，外壳是否严重破损变形 | 合格 | 合格 | GB 24502-2023《煤矿用自救器》7.3.1 a |
| 6 | H14260707085 | 氧气瓶压力 (MPa) | ≥18MPa | 22 | 合格 | GB 24502-2023《煤矿用自救器》7.3.1 c |

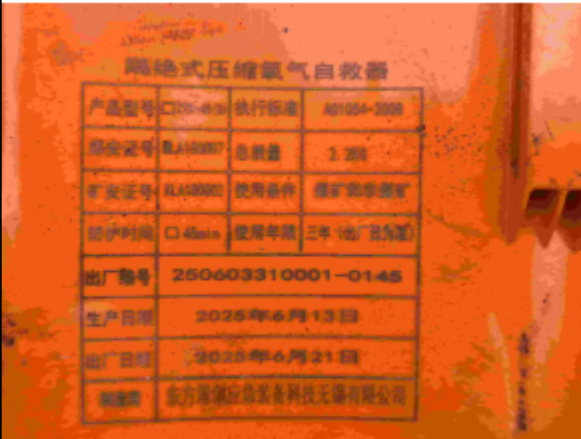
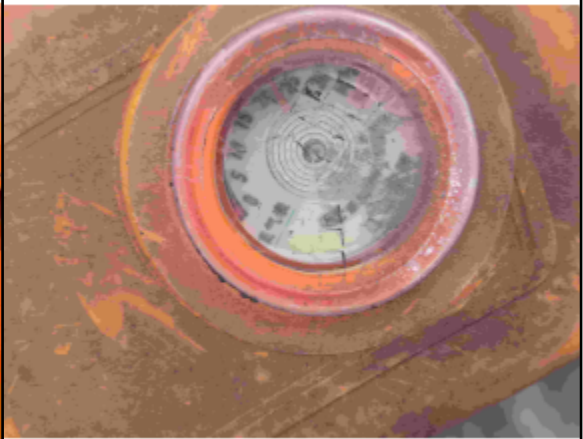
| 序号 | 样品状态 | 橙色整机完好 | 出厂编号 | 250603310001-0145 | | |
| 7 | H14260707086 | 结构设计及外观 | 自救器开启、封印条是否断裂，外壳是否严重破损变形 | 合格 | 合格 | GB 24502-2023《煤矿用自救器》7.3.1 a |
| | | 氧气瓶压力 (MPa) | ≥18MPa | 23 | 合格 | GB 24502-2023《煤矿用自救器》7.3.1 c |

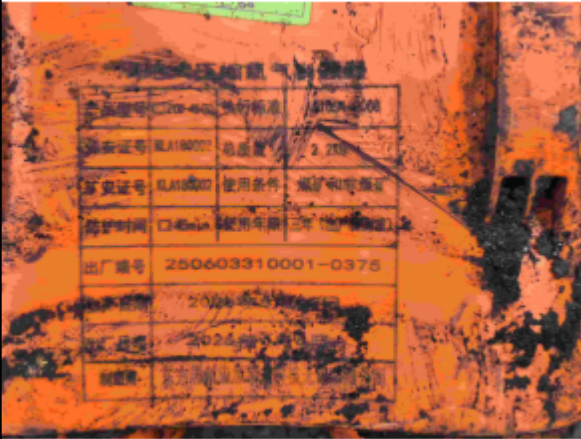
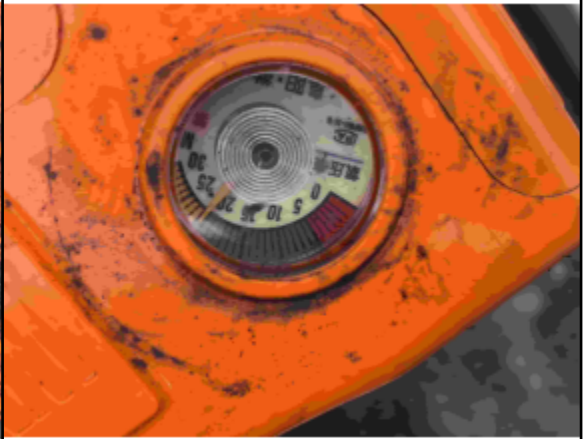
| 序号 | 样品状态 | 橙色整机完好 | 出厂编号 | 250603310001-0375 | | |
| 8 | H14260707087 | 结构设计及外观 | 自救器开启、封印条是否断裂，外壳是否严重破损变形 | 合格 | 合格 | GB 24502-2023《煤矿用自救器》7.3.1 a |
| | | 氧气瓶压力 (MPa) | ≥18MPa | 22 | 合格 | GB 24502-2023《煤矿用自救器》7.3.1 c |

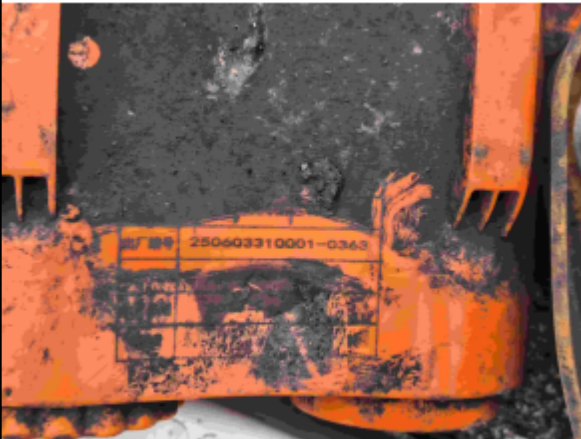
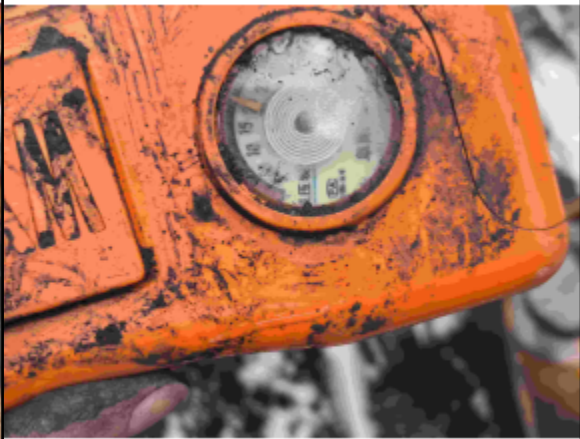
| 序号 | 样品状态 | 橙色整机完好 | 出厂编号 | 250603310001-0363 | | |
| 9 | H14260707088 | 结构设计及外观 | 自救器开启、封印条是否断裂，外壳是否严重破损变形 | 合格 | 合格 | GB 24502-2023《煤矿用自救器》7.3.1 a |
| | | 氧气瓶压力(MPa) | ≥18MPa | 22 | 合格 | GB 24502-2023《煤矿用自救器》7.3.1 c |

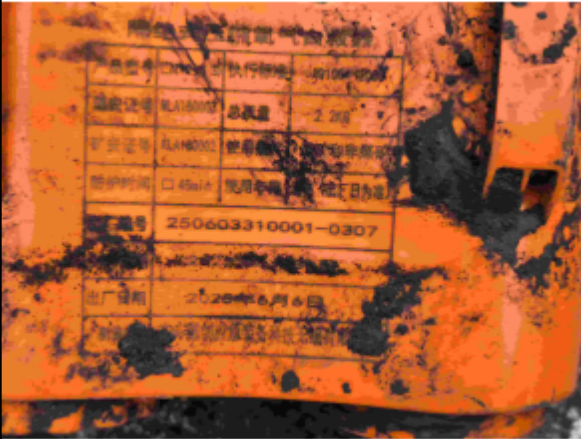
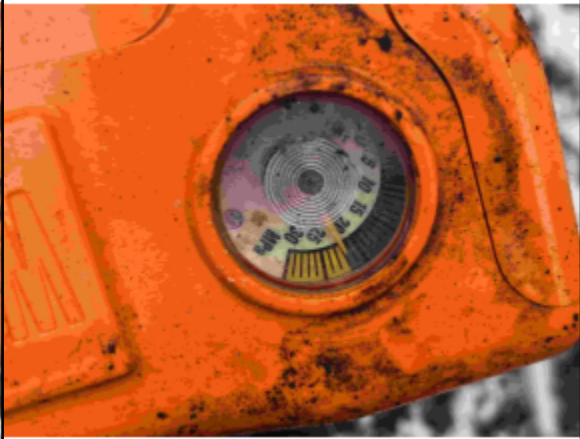
| 序号 | 样品状态 | 橙色整机完好 | 出厂编号 | 250603310001-0307 | | |
| 10 | H14260707089 | 结构设计及外观 | 自救器开启、封印条是否断裂，外壳是否严重破损变形 | 合格 | 合格 | GB 24502-2023《煤矿用自救器》7.3.1 a |
| | | 氧气瓶压力(MPa) | ≥18MPa | 23 | 合格 | GB 24502-2023《煤矿用自救器》7.3.1 c |
