# 检测检验报告

| 样品名称： | 隔绝式压缩氧气自救器（在用品） |
| 规格型号： | ZYX-45（S） |
| 委托单位： | 锦界煤矿 |

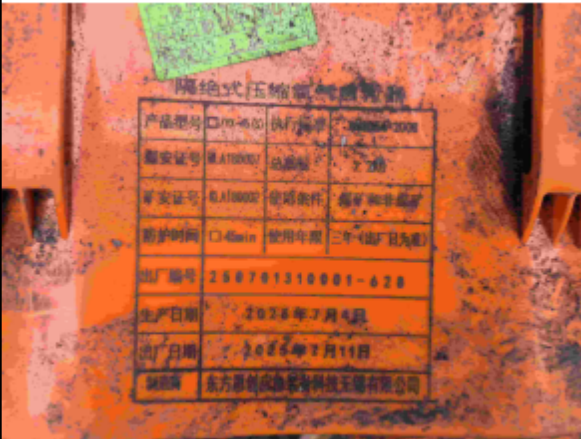
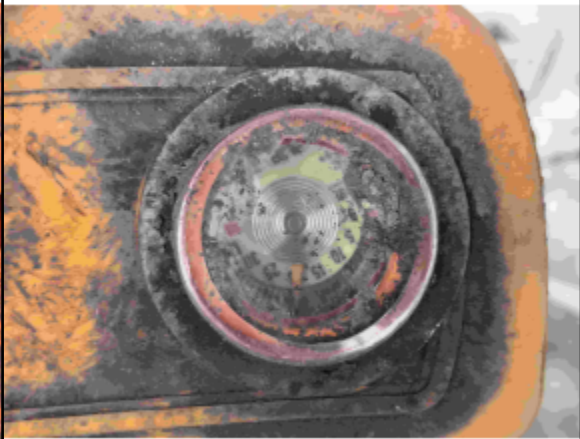
| 序号 | 样品状态 | 橙色整机完好 | 出厂编号 | 250701310001-628 | | |

| 1 | H14260707090 | 结构设计及外观 | 自救器开启、封印条是否断裂，外壳是否严重破损变形 | 合格 | 合格 | GB 24502-2023《煤矿用自救器》7.3.1 a |
| | | 氧气瓶压力(MPa) | ≥18MPa | 20 | 合格 | GB 24502-2023《煤矿用自救器》7.3.1 c |

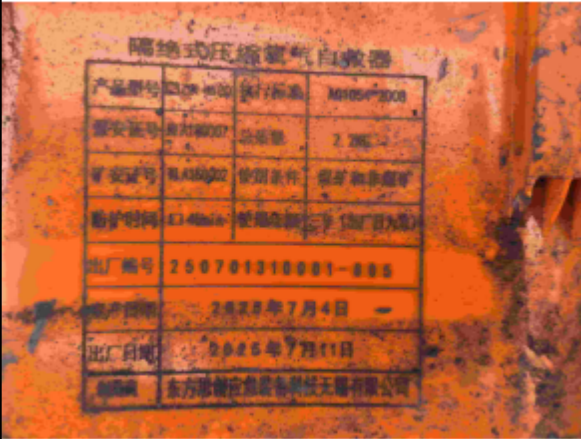
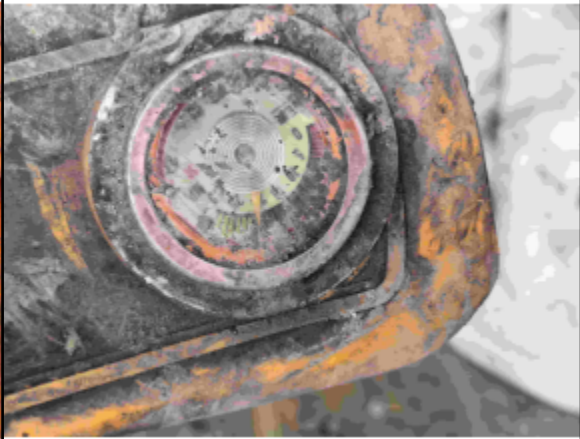
| 序号 | 样品状态 | 橙色整机完好 | 出厂编号 | 250701310001-805 | | |

| 2 | H14260707091 | 结构设计及外观 | 自救器开启、封印条是否断裂，外壳是否严重破损变形 | 合格 | 合格 | GB 24502-2023《煤矿用自救器》7.3.1 a |
| | | 氧气瓶压力(MPa) | ≥18MPa | 21 | 合格 | GB 24502-2023《煤矿用自救器》7.3.1 c |

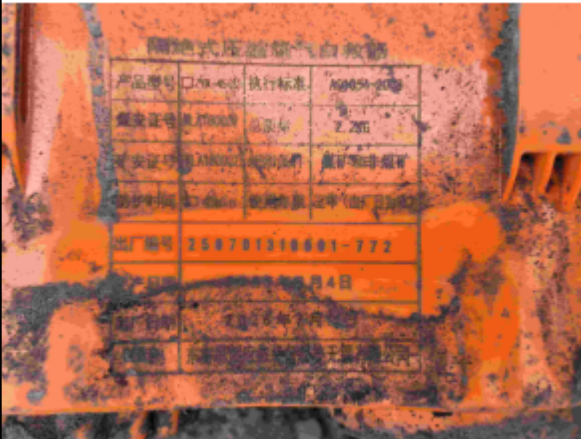
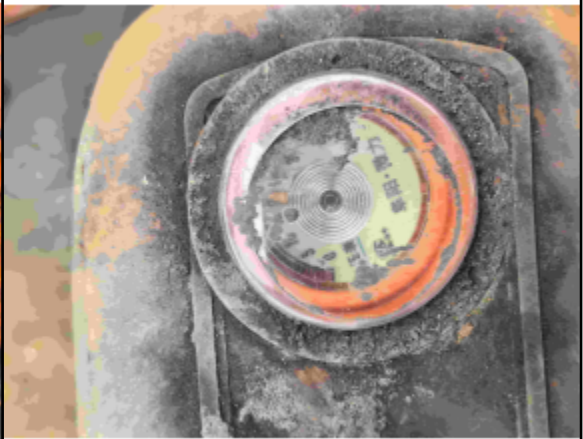
| 序号 | 样品状态 | 橙色整机完好 | 出厂编号 | 250701310001-772 | | |

| | | 结构设计及外观 | 自救器开启、封印条是否断裂，外壳是否严重破损变形 | 合格 | 合格 | GB 24502-2023《煤矿用自救器》7.3.1 a |
| 3 | H14260707092 | 氧气瓶压力(MPa) | ≥18MPa | 20 | 合格 | GB 24502-2023《煤矿用自救器》7.3.1 c |

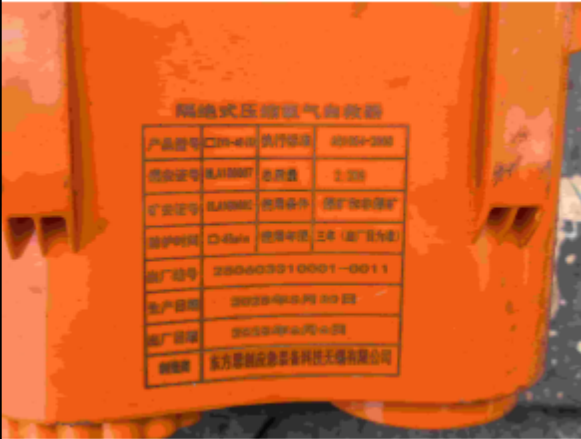
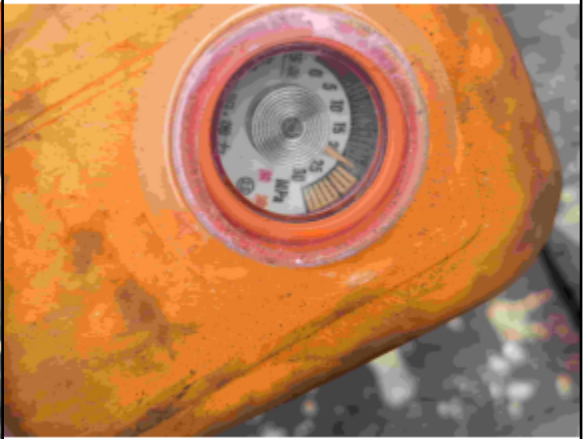
| 序号 | 样品状态 | 橙色整机完好 | 出厂编号 | 250603310001-0011 | | |

| | | 结构设计及外观 | 自救器开启、封印条是否断裂，外壳是否严重破损变形 | 合格 | 合格 | GB 24502-2023《煤矿用自救器》7.3.1 a |
| 4 | H14260707093 | 氧气瓶压力(MPa) | ≥18MPa | 21 | 合格 | GB 24502-2023《煤矿用自救器》7.3.1 c |

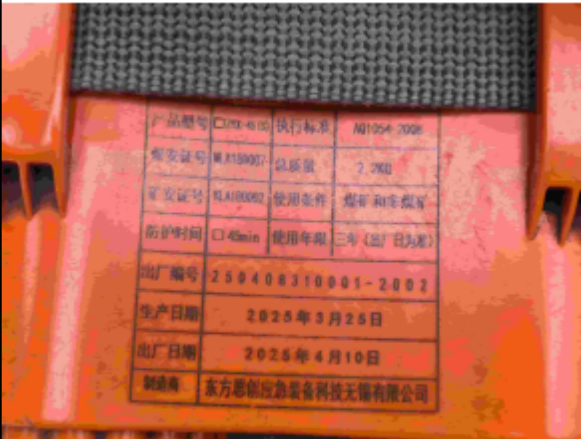
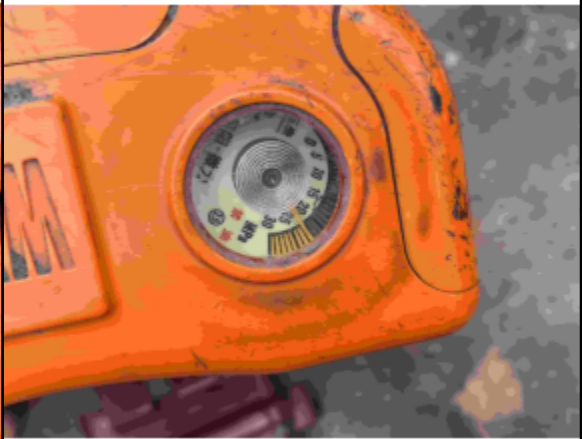
| 序号 | 样品状态 | 橙色整机完好 | 出厂编号 | 250408310001-2002 | | |

| 5 | H14260707094 | 结构设计及外观 | 自救器开启、封印条是否断裂，外壳是否严重破损变形 | 合格 | 合格 | GB 24502-2023《煤矿用自救器》7.3.1 a |
| | | 氧气瓶压力(MPa) | ≥18MPa | 22 | 合格 | GB 24502-2023《煤矿用自救器》7.3.1 c |

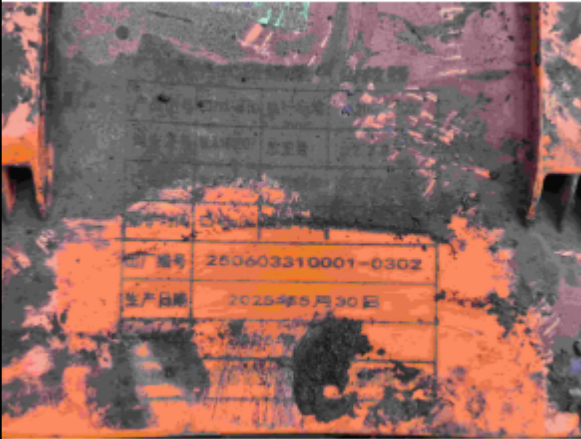
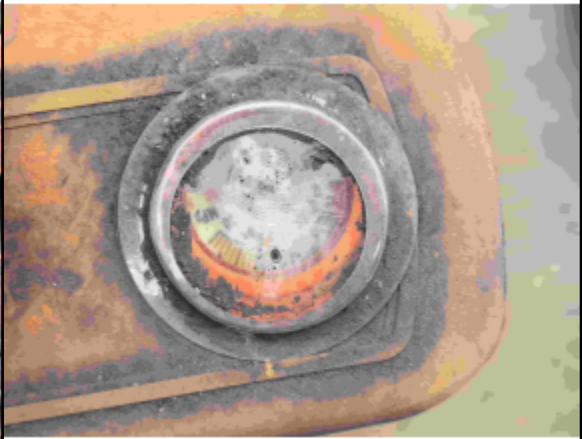
| 序号 | 样品状态 | 橙色整机完好 | 出厂编号 | 250603310001-0302 | | |

| 6 | H14260707095 | 结构设计及外观 | 自救器开启、封印条是否断裂，外壳是否严重破损变形 | 合格 | 合格 | GB 24502-2023《煤矿用自救器》7.3.1 a |
| | | 氧气瓶压力(MPa) | ≥18MPa | 20 | 合格 | GB 24502-2023《煤矿用自救器》7.3.1 c |

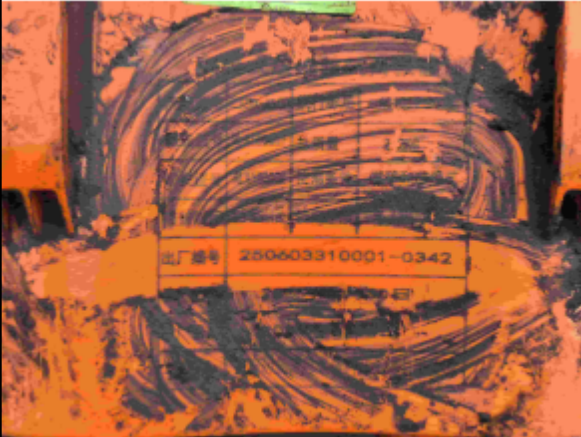
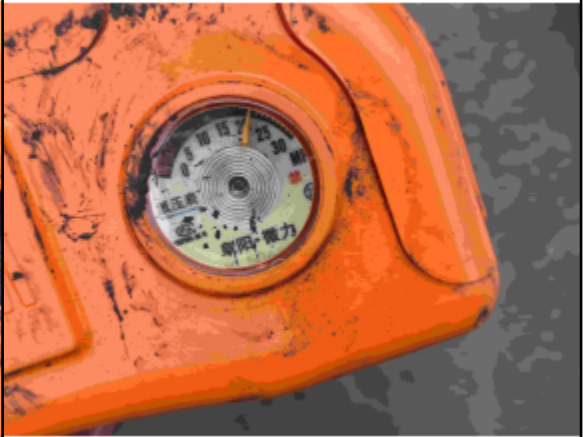
| 序号 | 样品状态 | 橙色整机完好 | 出厂编号 | 250603310001-0342 | | |

| 7 | H14260707096 | 结构设计及外观 | 自救器开启、封印条是否断裂，外壳是否严重破损变形 | 合格 | 合格 | GB 24502-2023《煤矿用自救器》7.3.1 a |
| | | 氧气瓶压力 (MPa) | ≥18MPa | 20 | 合格 | GB 24502-2023《煤矿用自救器》7.3.1 c |

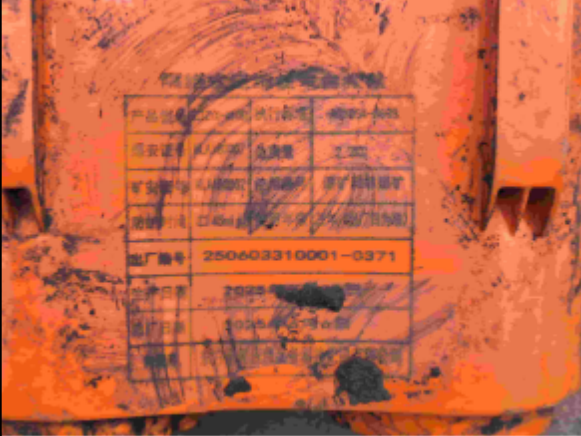
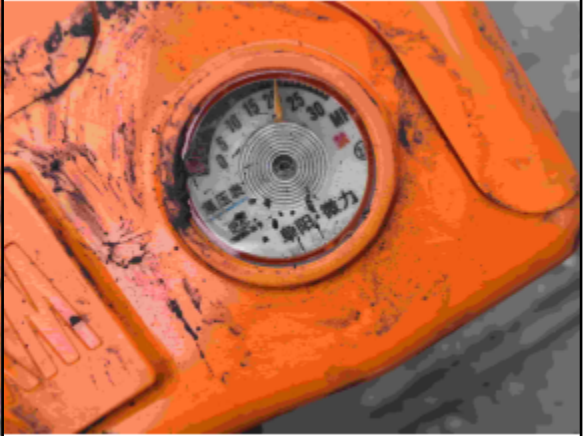
| 序号 | 样品状态 | 橙色整机完好 | 出厂编号 | 250603310001-0371 | | |

| 8 | H14260707097 | 结构设计及外观 | 自救器开启、封印条是否断裂，外壳是否严重破损变形 | 合格 | 合格 | GB 24502-2023《煤矿用自救器》7.3.1 a |
| | | 氧气瓶压力 (MPa) | ≥18MPa | 20 | 合格 | GB 24502-2023《煤矿用自救器》7.3.1 c |

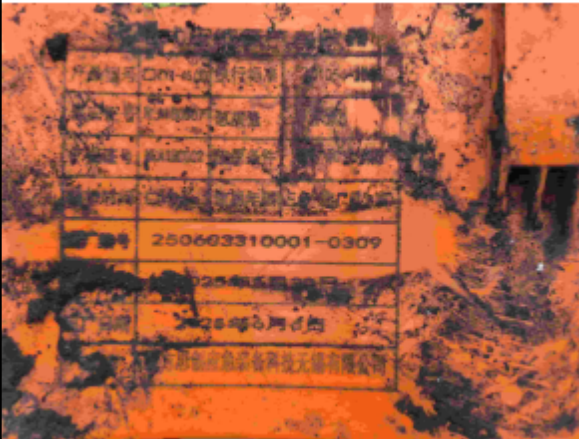
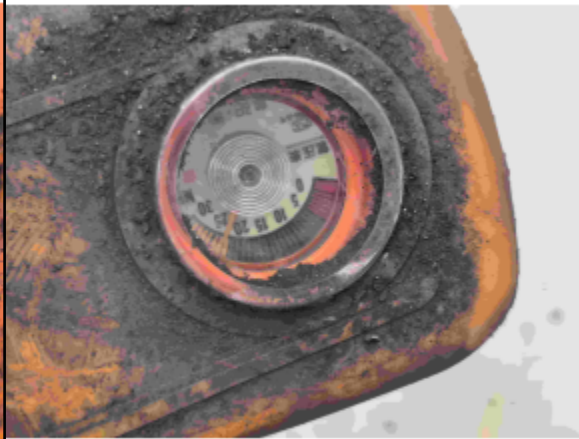
| 序号 | 样品状态 | 橙色整机完好 | 出厂编号 | 250603310001-0309 | | |

| | | 结构设计及外观 | 自救器开启、封印条是否断裂，外壳是否严重破损变形 | 合格 | 合格 | GB 24502-2023《煤矿用自救器》7.3.1 a |
| 9 | H14260707098 | 氧气瓶压力(MPa) | ≥18MPa | 22 | 合格 | GB 24502-2023《煤矿用自救器》7.3.1 c |

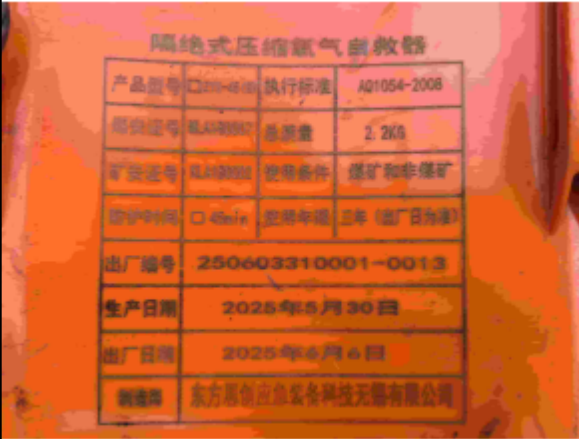
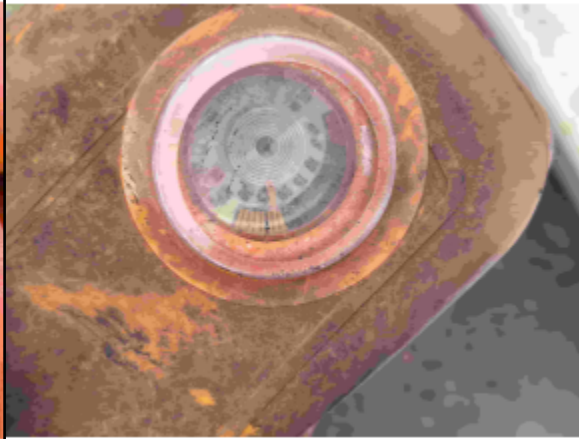
| 序号 | 样品状态 | 橙色整机完好 | 出厂编号 | 250603310001-0013 | | |

| | | 结构设计及外观 | 自救器开启、封印条是否断裂，外壳是否严重破损变形 | 合格 | 合格 | GB 24502-2023《煤矿用自救器》7.3.1 a |
| 10 | H14260707099 | 氧气瓶压力(MPa) | ≥18MPa | 23 | 合格 | GB 24502-2023《煤矿用自救器》7.3.1 c |
