# 检测检验报告

| 样品名称： | 隔绝式压缩氧气自救器（在用品） |
| 规格型号： | ZYX-45（S） |
| 委托单位： | 锦界煤矿 |

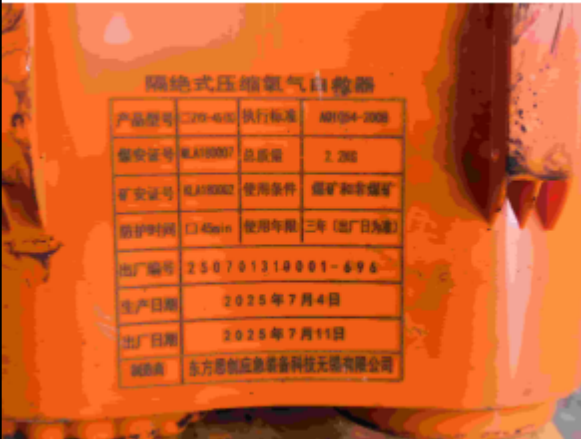
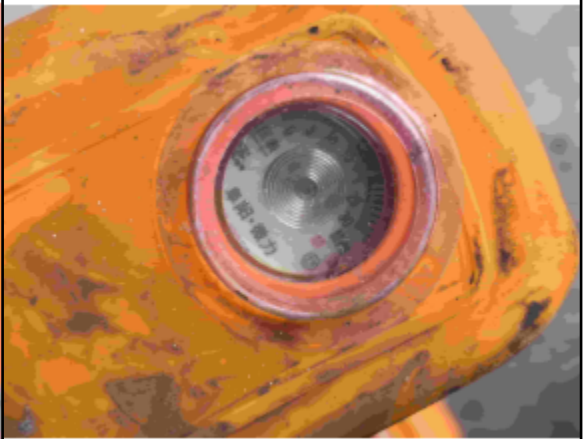
| 序号 | 样品状态 | 橙色整机完好 | 出厂编号 | 250701310001-696 | | |

| 1 | H14260707140 | 结构设计及外观 | 自救器开启、封印条是否断裂，外壳是否严重破损变形 | 合格 | 合格 | GB 24502-2023《煤矿用自救器》7.3.1 a |
| | | 氧气瓶压力(MPa) | ≥18MPa | 20 | 合格 | GB 24502-2023《煤矿用自救器》7.3.1 c |

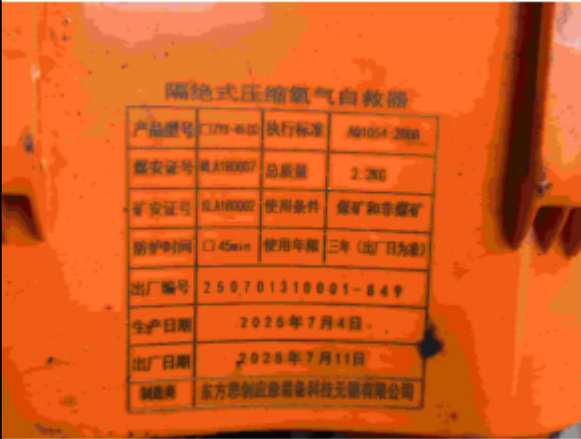
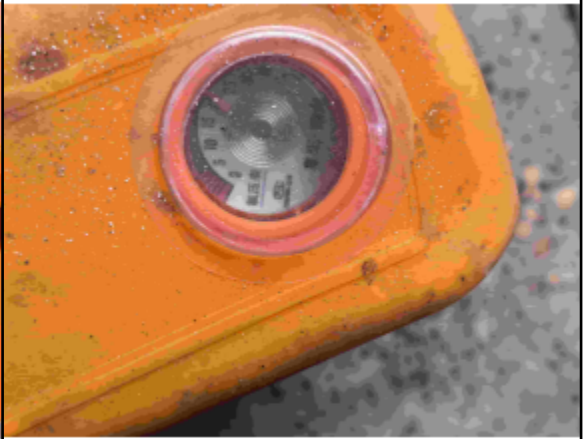
| 序号 | 样品状态 | 橙色整机完好 | 出厂编号 | 250701310001-849 | | |

| 2 | H14260707141 | 结构设计及外观 | 自救器开启、封印条是否断裂，外壳是否严重破损变形 | 合格 | 合格 | GB 24502-2023《煤矿用自救器》7.3.1 a |
| | | 氧气瓶压力(MPa) | ≥18MPa | 20 | 合格 | GB 24502-2023《煤矿用自救器》7.3.1 c |

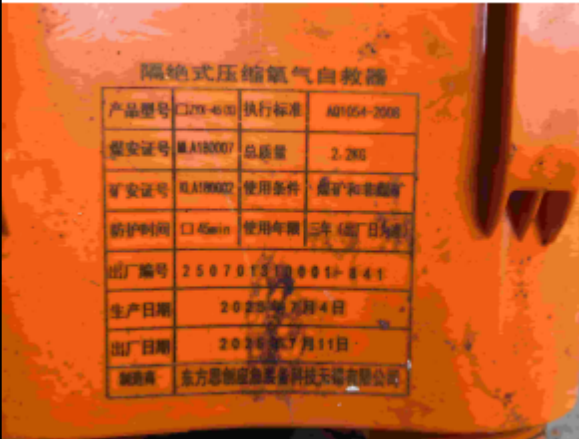
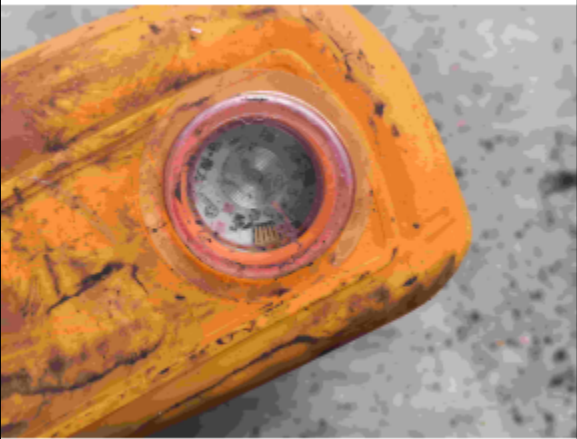
| 序号 | 样品状态 | 橙色整机完好 | 出厂编号 | 250701310001-841 | | |

| 3 | H14260707142 | 结构设计及外观 | 自救器开启、封印条是否断裂，外壳是否严重破损变形 | 合格 | 合格 | GB 24502-2023《煤矿用自救器》7.3.1 a |
| | | 氧气瓶压力(MPa) | ≥18MPa | 22 | 合格 | GB 24502-2023《煤矿用自救器》7.3.1 c |

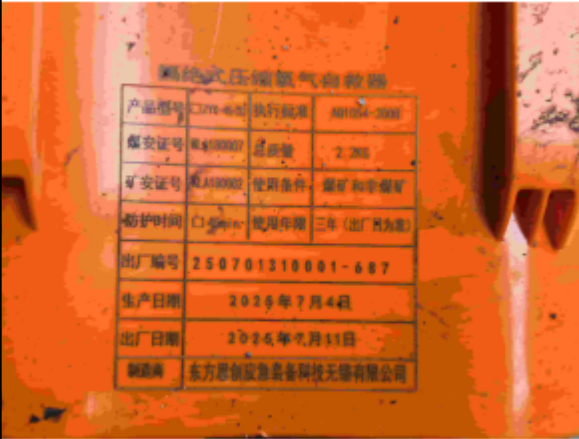
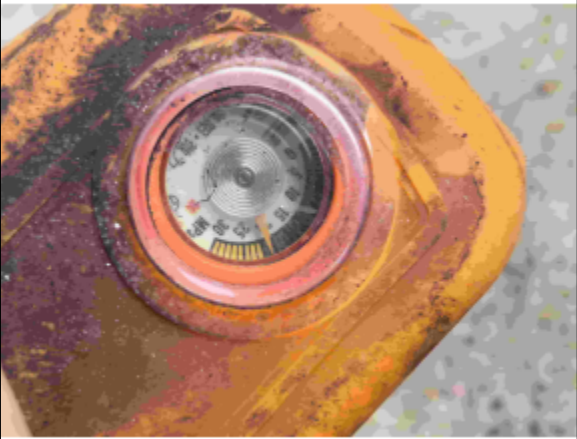
| 序号 | 样品状态 | 橙色整机完好 | 出厂编号 | 250701310001-687 | | |

| 4 | H14260707143 | 结构设计及外观 | 自救器开启、封印条是否断裂，外壳是否严重破损变形 | 合格 | 合格 | GB 24502-2023《煤矿用自救器》7.3.1 a |
| | | 氧气瓶压力(MPa) | ≥18MPa | 21 | 合格 | GB 24502-2023《煤矿用自救器》7.3.1 c |

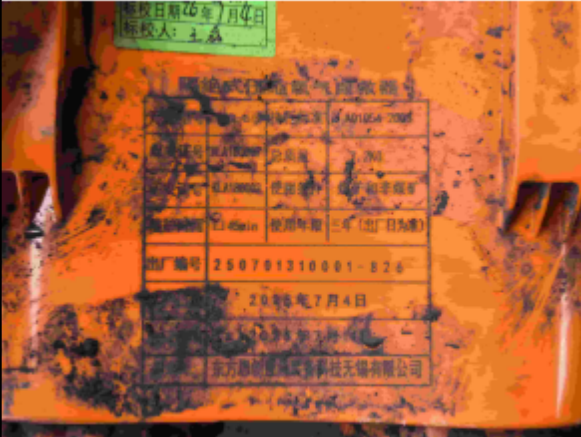
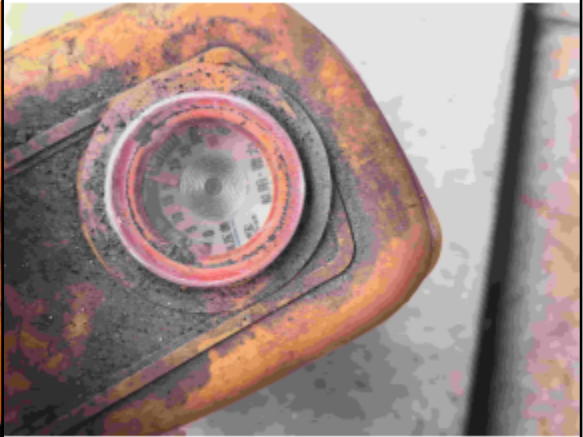
| 序号 | 样品状态 | 橙色整机完好 | 出厂编号 | 250701310001-826 | | |

| 5 | H14260707144 | 结构设计及外观 | 自救器开启、封印条是否断裂，外壳是否严重破损变形 | 合格 | 合格 | GB 24502-2023《煤矿用自救器》7.3.1 a |
| | | 氧气瓶压力(MPa) | ≥18MPa | 21 | 合格 | GB 24502-2023《煤矿用自救器》7.3.1 c |

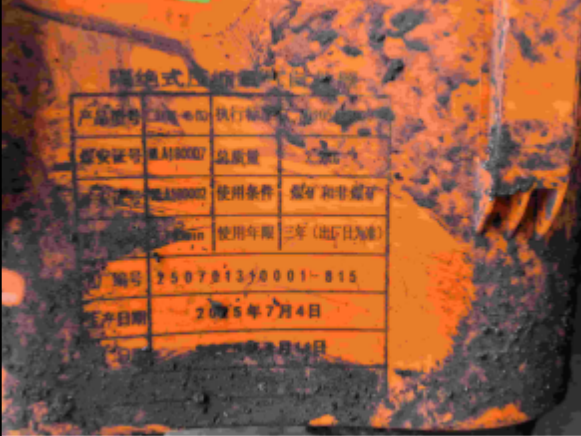
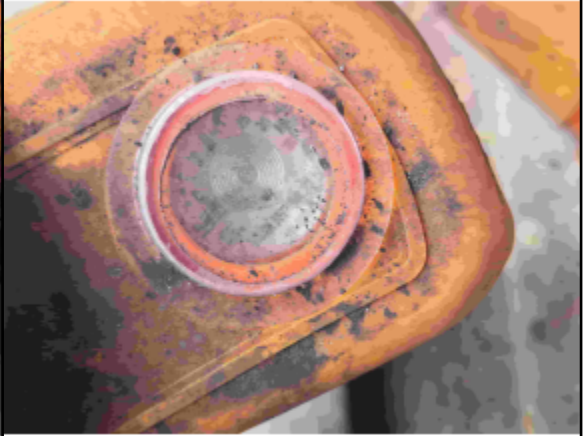
| 序号 | 样品状态 | 橙色整机完好 | 出厂编号 | 250701310001-815 | | |

| 6 | H14260707145 | 结构设计及外观 | 自救器开启、封印条是否断裂，外壳是否严重破损变形 | 合格 | 合格 | GB 24502-2023《煤矿用自救器》7.3.1 a |
| | | 氧气瓶压力(MPa) | ≥18MPa | 20 | 合格 | GB 24502-2023《煤矿用自救器》7.3.1 c |

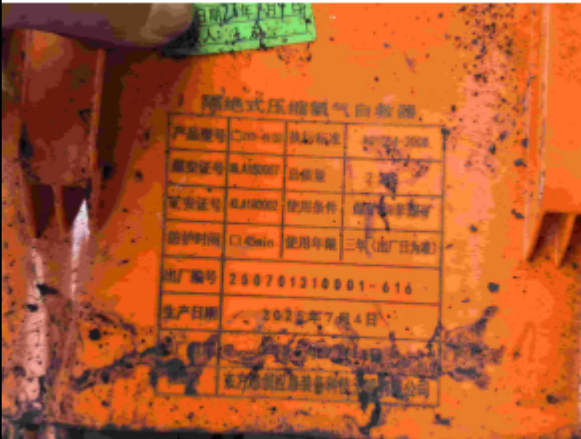
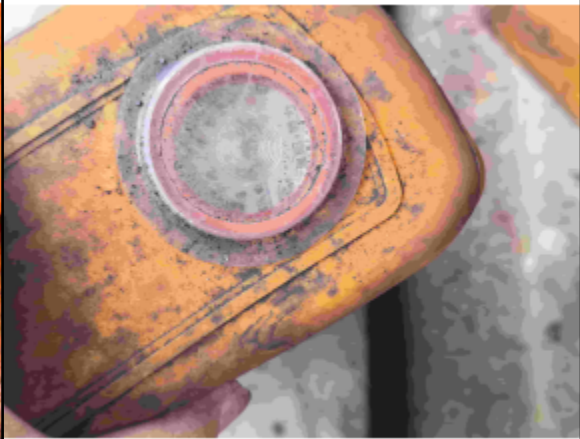
| 序号 | 样品状态 | 橙色整机完好 | 出厂编号 | 250701310001-616 | | |

| 7 | H14260707146 | 结构设计及外观 | 自救器开启、封印条是否断裂，外壳是否严重破损变形 | 合格 | 合格 | GB 24502-2023《煤矿用自救器》7.3.1 a |
| | | 氧气瓶压力(MPa) | ≥18MPa | 20 | 合格 | GB 24502-2023《煤矿用自救器》7.3.1 c |

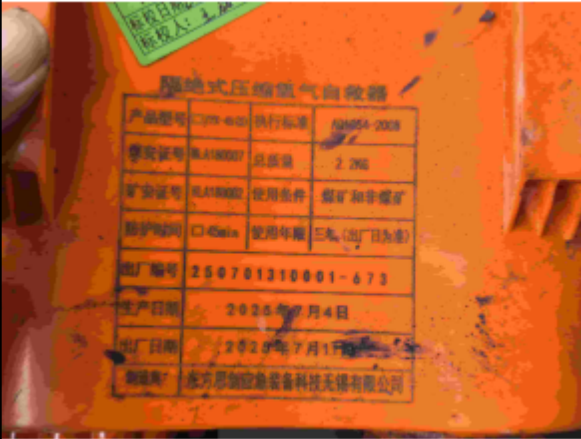
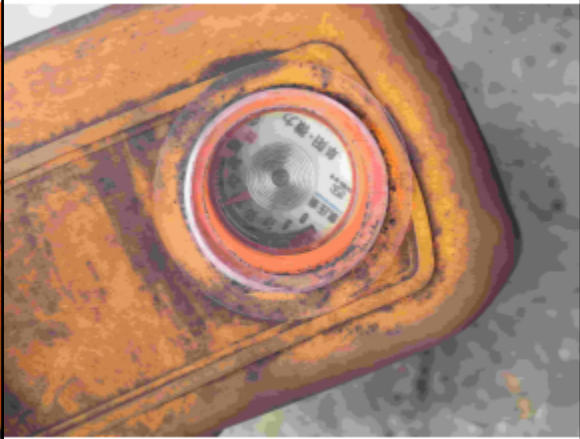
| 序号 | 样品状态 | 橙色整机完好 | 出厂编号 | 250701310001-673 | | |

| 8 | H14260707147 | 结构设计及外观 | 自救器开启、封印条是否断裂，外壳是否严重破损变形 | 合格 | 合格 | GB 24502-2023《煤矿用自救器》7.3.1 a |
| | | 氧气瓶压力(MPa) | ≥18MPa | 20 | 合格 | GB 24502-2023《煤矿用自救器》7.3.1 c |

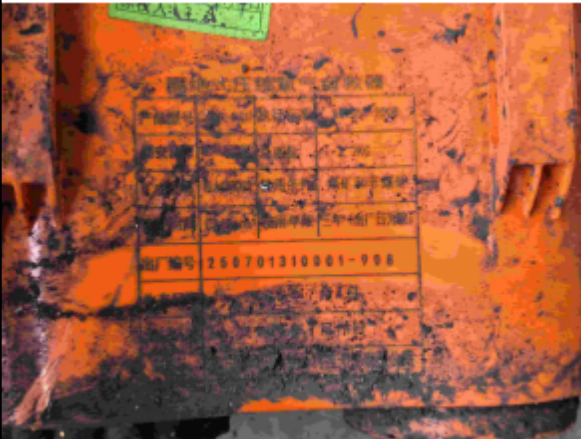
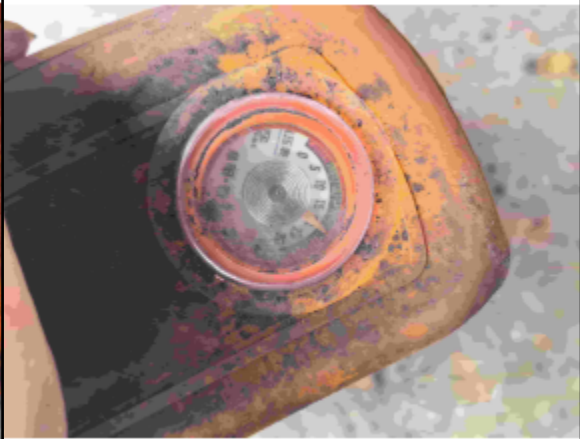
| 序号 | 样品状态 | 橙色整机完好 | 出厂编号 | 250701310001-908 | | |

| 9 | H14260707148 | 结构设计及外观 | 自救器开启、封印条是否断裂，外壳是否严重破损变形 | 合格 | 合格 | GB 24502-2023《煤矿用自救器》7.3.1 a |
| | | 氧气瓶压力 (MPa) | ≥18MPa | 20 | 合格 | GB 24502-2023《煤矿用自救器》7.3.1 c |

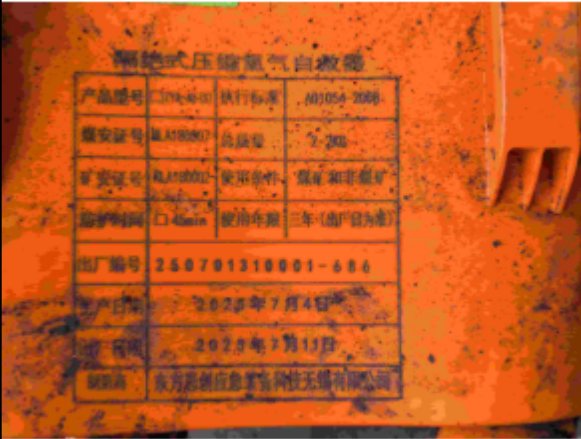
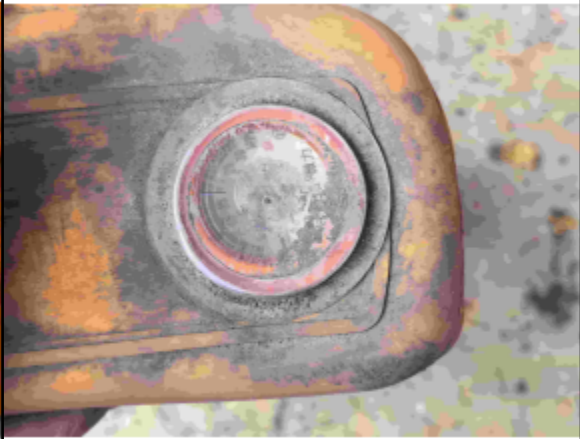
| 序号 | 样品状态 | 橙色整机完好 | 出厂编号 | 250701310001-686 | | |

| 10 | H14260707149 | 结构设计及外观 | 自救器开启、封印条是否断裂，外壳是否严重破损变形 | 合格 | 合格 | GB 24502-2023《煤矿用自救器》7.3.1 a |
| | | 氧气瓶压力 (MPa) | ≥18MPa | 20 | 合格 | GB 24502-2023《煤矿用自救器》7.3.1 c |
