# 检测检验报告

| 样品名称： | 隔绝式压缩氧气自救器（在用品） |
| 规格型号： | ZYX45 (B) |
| 委托单位： | 锦界煤矿 |

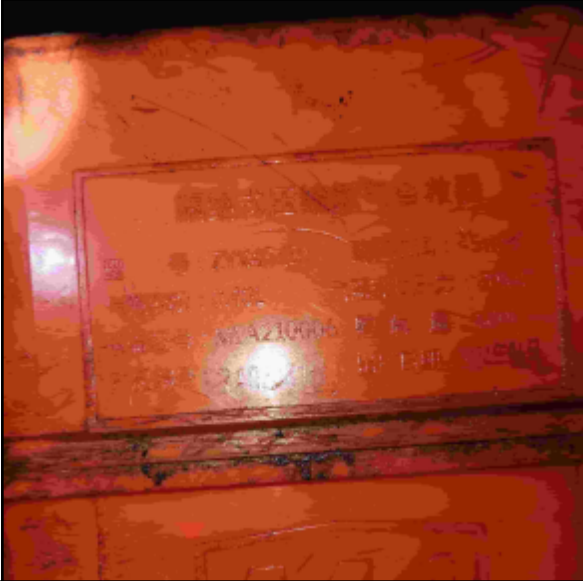
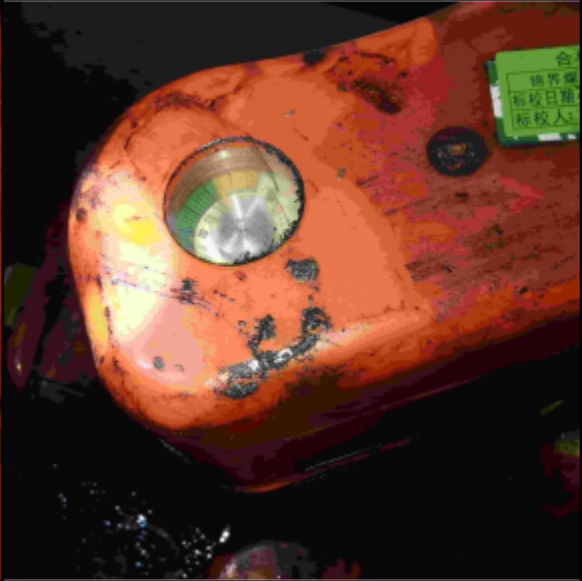
| 序号 | 样品状态 | 红色整机完好 | 出厂编号 | 24061316 | | |
| 1 | H14260706640 | 结构设计及外观 | 自救器开启、封印条是否断裂，外壳是否严重破损变形 | 合格 | 合格 | GB 24502-2023《煤矿用自救器》7.3.1 a |
| | | 氧气瓶压力 (MPa) | ≥18MPa | 22 | 合格 | GB 24502-2023《煤矿用自救器》7.3.1 c |

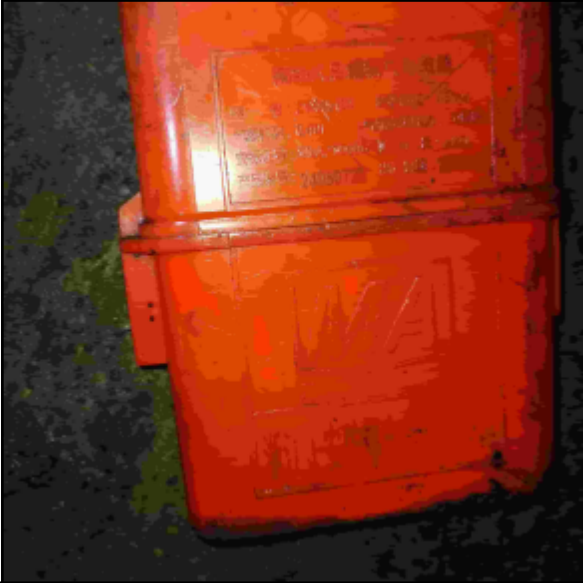
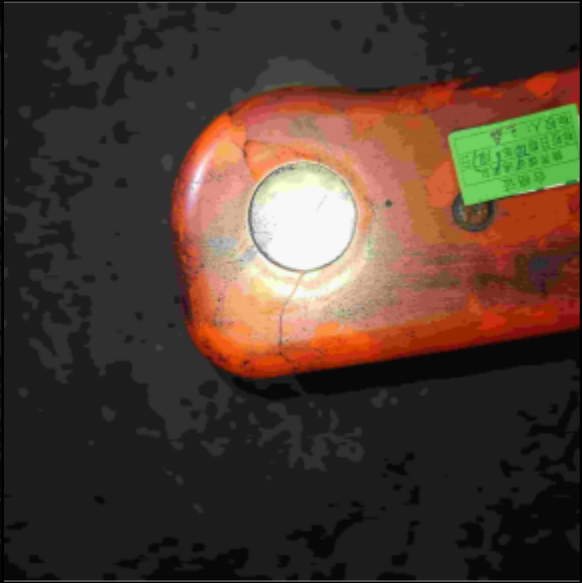
| 序号 | 样品状态 | 红色整机完好 | 出厂编号 | 24060723 | | |
| 2 | H14260706641 | 结构设计及外观 | 自救器开启、封印条是否断裂，外壳是否严重破损变形 | 合格 | 合格 | GB 24502-2023《煤矿用自救器》7.3.1 a |
| | | 氧气瓶压力 (MPa) | ≥18MPa | 22 | 合格 | GB 24502-2023《煤矿用自救器》7.3.1 c |

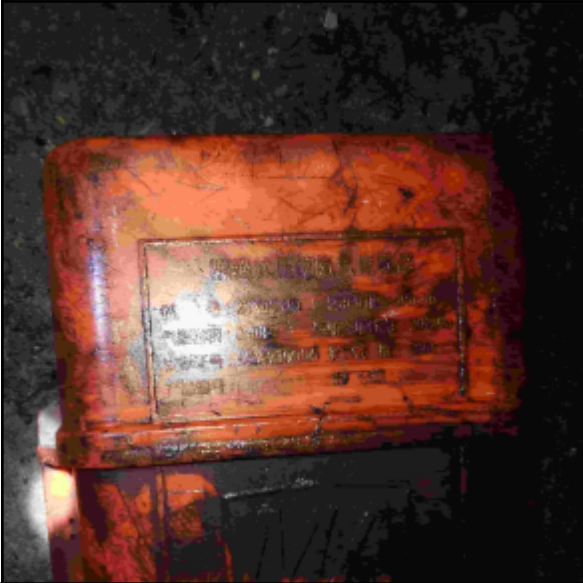
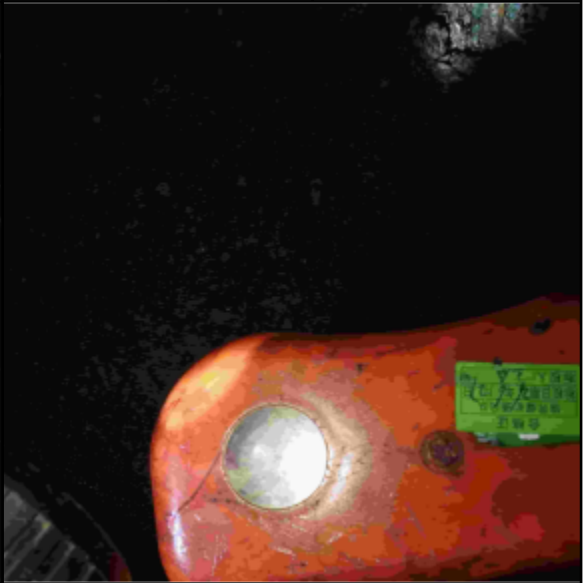
| 序号 | 样品状态 | 红色整机完好 | 出厂编号 | 24061275 | | |
| 3 | H14260706642 | 结构设计及外观 | 自救器开启、封印条是否断裂，外壳是否严重破损变形 | 合格 | 合格 | GB 24502-2023《煤矿用自救器》7.3.1 a |
| | | 氧气瓶压力 (MPa) | ≥18MPa | 22 | 合格 | GB 24502-2023《煤矿用自救器》7.3.1 c |

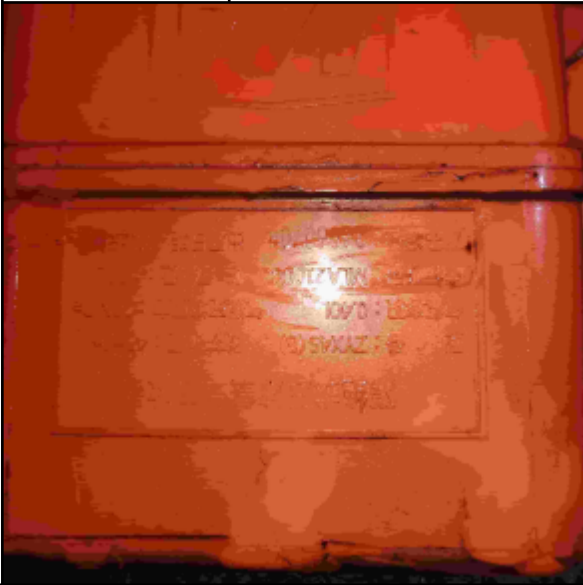
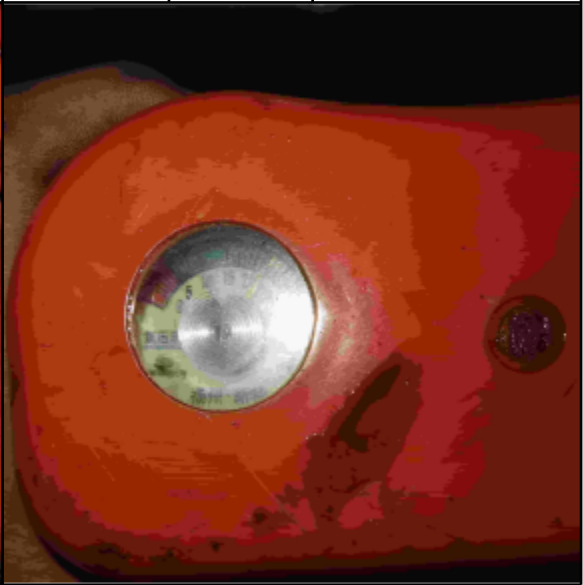
| 序号 | 样品状态 | 红色整机完好 | 出厂编号 | 24060704 | | |
| 4 | H14260706643 | 结构设计及外观 | 自救器开启、封印条是否断裂，外壳是否严重破损变形 | 合格 | 合格 | GB 24502-2023《煤矿用自救器》7.3.1 a |
| | | 氧气瓶压力 (MPa) | ≥18MPa | 22 | 合格 | GB 24502-2023《煤矿用自救器》7.3.1 c |

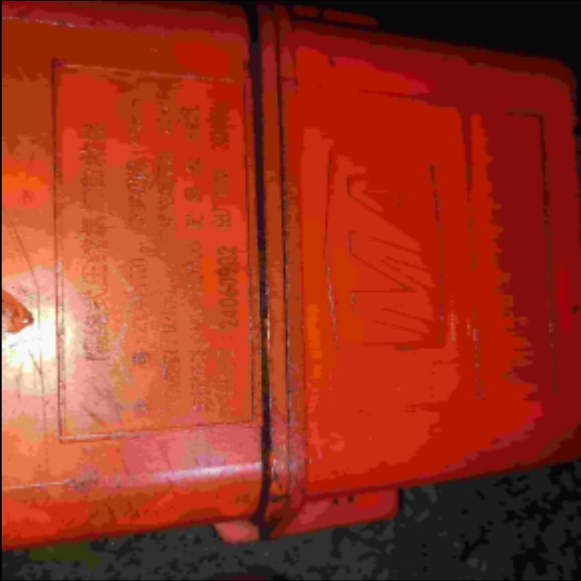
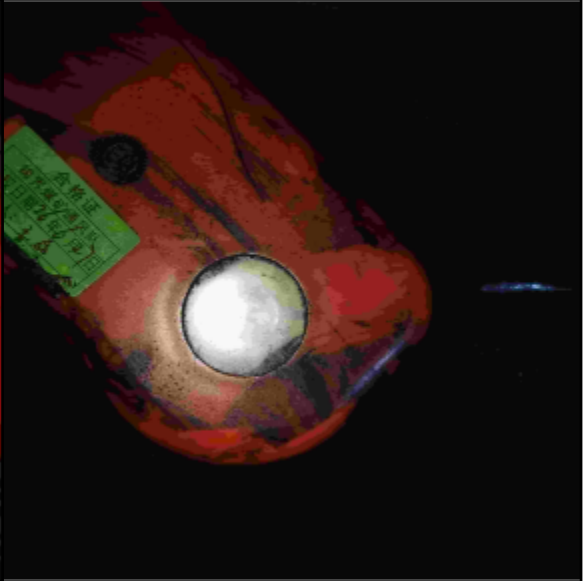
| 序号 | 样品状态 | 红色整机完好 | 出厂编号 | 24060902 | | |
| 5 | H14260706644 | 结构设计及外观 | 自救器开启、封印条是否断裂，外壳是否严重破损变形 | 合格 | 合格 | GB 24502-2023《煤矿用自救器》7.3.1 a |
| | | 氧气瓶压力 (MPa) | ≥18MPa | 22 | 合格 | GB 24502-2023《煤矿用自救器》7.3.1 c |

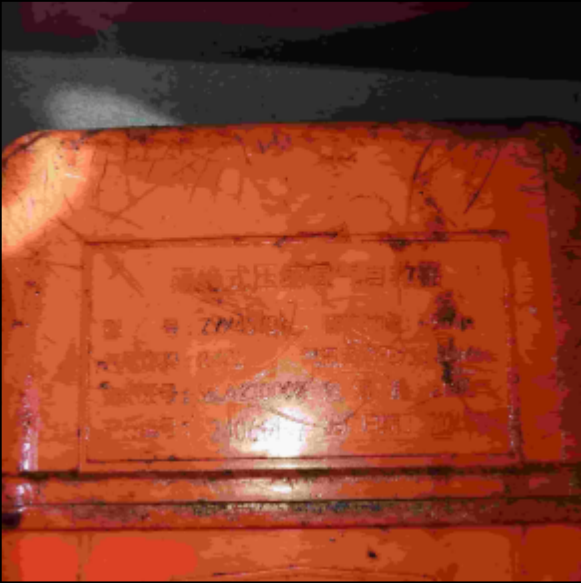
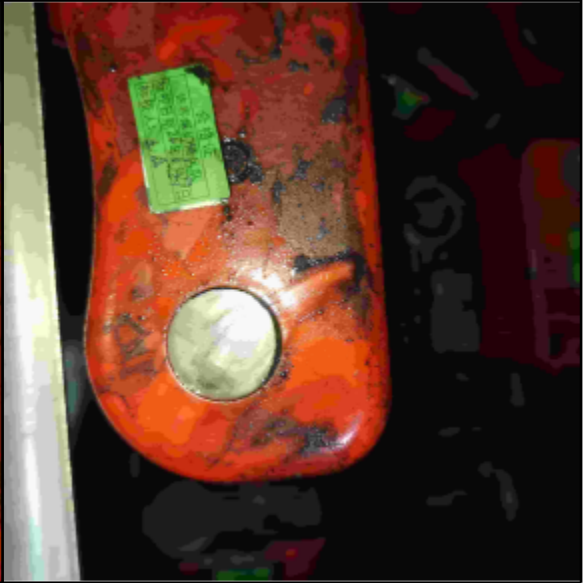
| 序号 | 样品状态 | 红色整机完好 | 出厂编号 | 24061497 | | |
| 6 | H14260706645 | 结构设计及外观 | 自救器开启、封印条是否断裂，外壳是否严重破损变形 | 合格 | 合格 | GB 24502-2023《煤矿用自救器》7.3.1 a |
| | | 氧气瓶压力 (MPa) | ≥18MPa | 22 | 合格 | GB 24502-2023《煤矿用自救器》7.3.1 c |

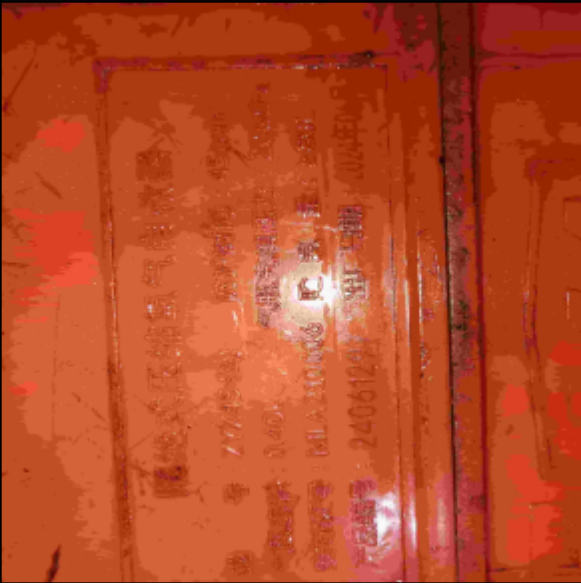
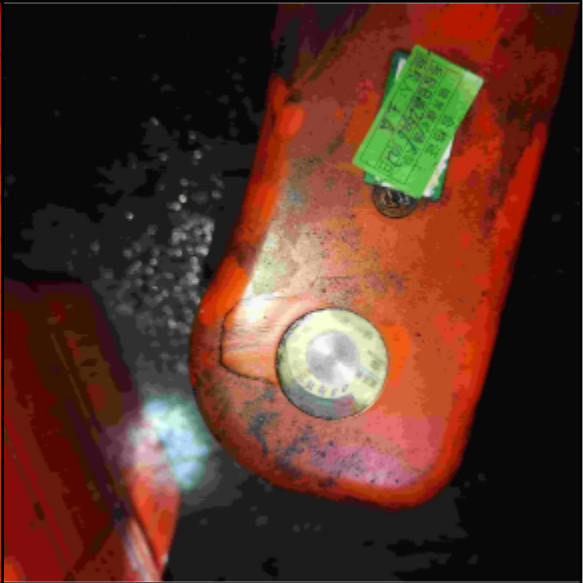
| 序号 | 样品状态 | 红色整机完好 | 出厂编号 | 24061297 | | |
| 9 | H14260706648 | 结构设计及外观 | 自救器开启、封印条是否断裂，外壳是否严重破损变形 | 合格 | 合格 | GB 24502-2023《煤矿用自救器》7.3.1 a |
| | | 氧气瓶压力 (MPa) | ≥18MPa | 22 | 合格 | GB 24502-2023《煤矿用自救器》7.3.1 c |

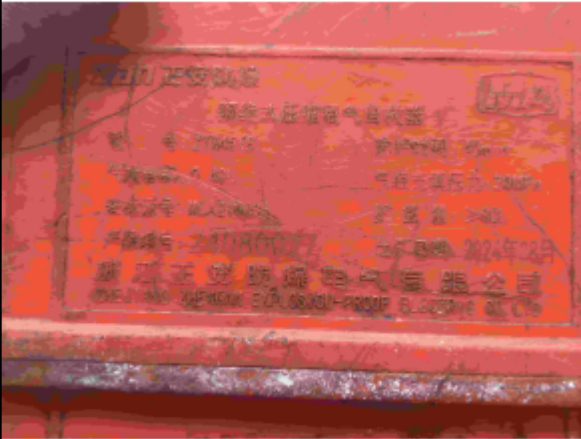
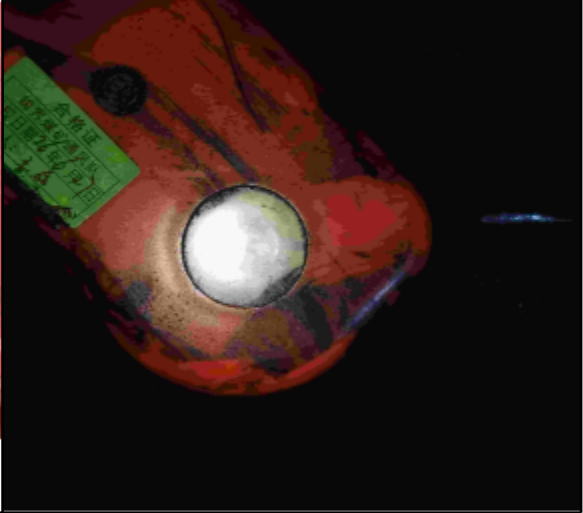
| 序号 | 样品状态 | 红色整机完好 | 出厂编号 | 24060027 | | |
| 10 | H14260706649 | 结构设计及外观 | 自救器开启、封印条是否断裂，外壳是否严重破损变形 | 合格 | 合格 | GB 24502-2023《煤矿用自救器》7.3.1 a |
| | | 氧气瓶压力 (MPa) | ≥18MPa | 22 | 合格 | GB 24502-2023《煤矿用自救器》7.3.1 c |
