# 检测检验报告

样品名称： 隔绝式压缩氧气自救器（半年）

规格型号： ZYX-45（S）

委托单位： 寸草塔二矿

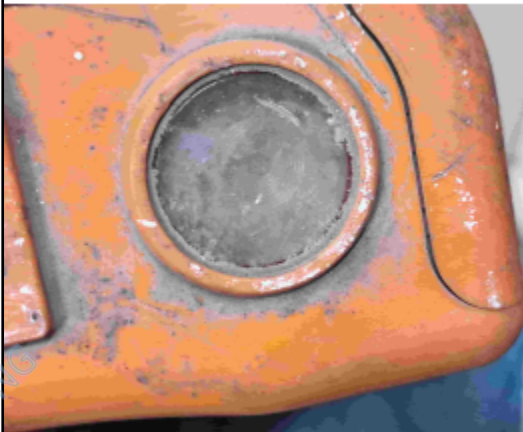
| | | 氧气瓶压力(MPa) | ≥18MPa | | 22 | 合格 | GB 24502-2023《煤矿用自救器》7.3.1 c | |
| | | 氧气瓶压力照片 | | | | 更换氢氧化钙后照片 | | |

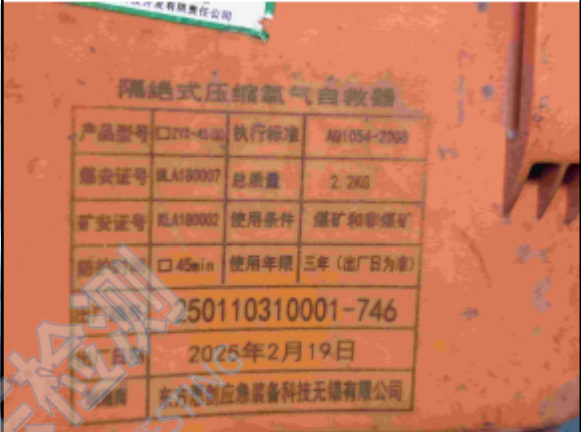
| | | 正压气密性(Pa) | 1min内压力计变化值不应大于50Pa | | 398.80 | 不合格 | GB 24502-2023《煤矿用自救器》6.6.4.2 | |
| | | 负压气密性(Pa) | 1min内压力计变化值不应大于50Pa | | 365.15 | 不合格 | GB 24502-2023《煤矿用自救器》6.6.4.1 | |

| 序号 | 样品状态 | 橙色整机完好 | 出厂编号 | 250110310001-746 | | 更换氢氧化钙日期 | 2026-08-07 | |

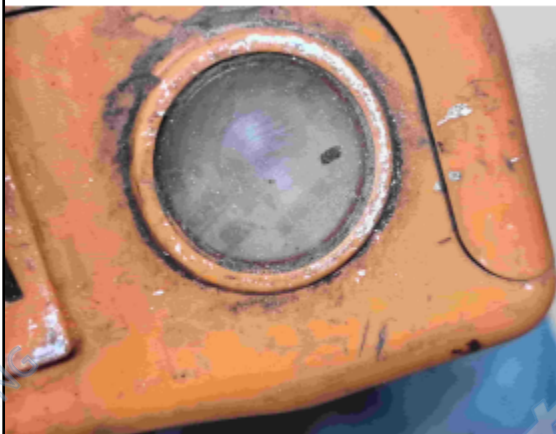
| | | 氧气瓶压力(MPa) | ≥18MPa | | 23 | 合格 | GB 24502-2023《煤矿用自救器》7.3.1 c | |
| | | 氧气瓶压力照片 | | | | 更换氢氧化钙后照片 | | |

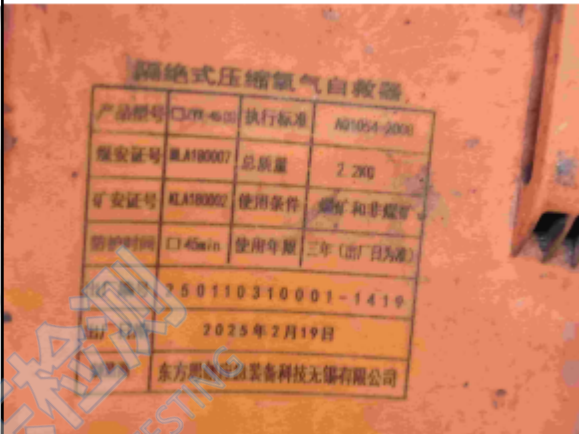
| | | 负压气密性(Pa) | 1min内压力计变化值不应大于50Pa | | 75.70 | 不合格 | GB 24502-2023《煤矿用自救器》6.6.4.1 | |

| 序号 | 样品状态 | 橙色整机完好 | 出厂编号 | 250110310001-1419 | | 更换氢氧化钙日期 | 2026-08-07 | |

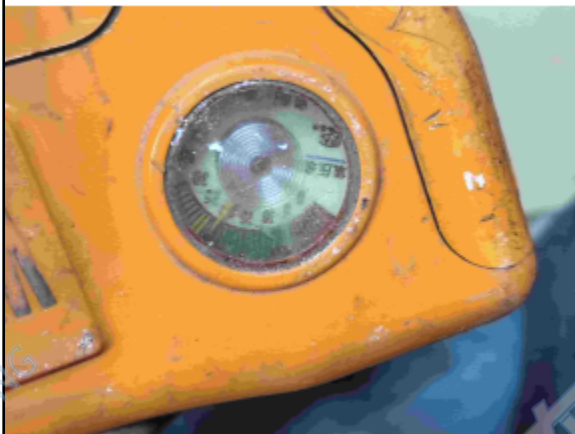
| | | 氧气瓶压力(MPa) | ≥18MPa | | 22 | 合格 | GB 24502-2023《煤矿用自救器》7.3.1 c | |
| | | 氧气瓶压力照片 | | | | 更换氢氧化钙后照片 | | |

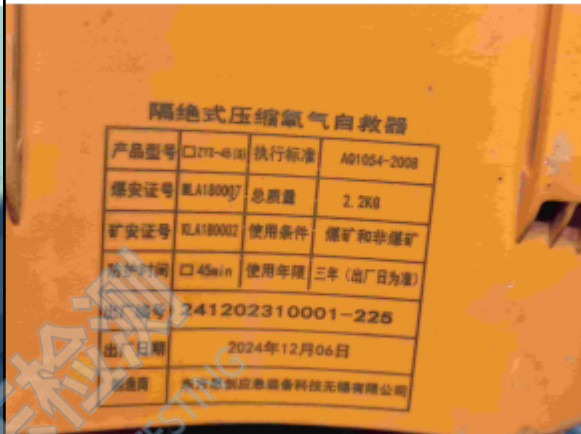
| | | 正压气密性(Pa) | 1min内压力计变化值不应大于50Pa | | 230.80 | 不合格 | GB 24502-2023《煤矿用自救器》6.6.4.2 | |
| | | 负压气密性(Pa) | 1min内压力计变化值不应大于50Pa | | 162.70 | 不合格 | GB 24502-2023《煤矿用自救器》6.6.4.1 | |

| 序号 | 样品状态 | 橙色整机完好 | 出厂编号 | 241202310001-225 | | 更换氢氧化钙日期 | 2026-08-07 | |

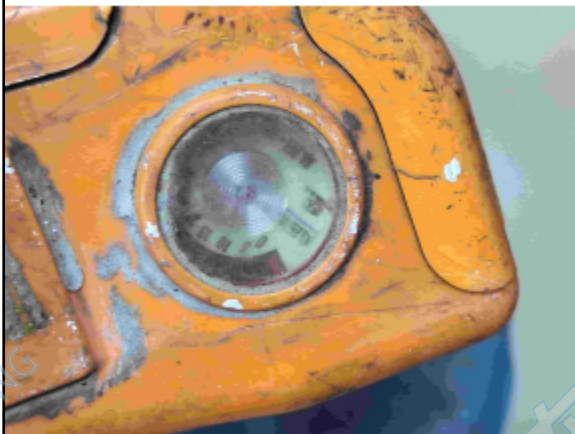
| | | 氧气瓶压力(MPa) | ≥18MPa | | 22 | 合格 | GB 24502-2023《煤矿用自救器》7.3.1 c | |
| | | 氧气瓶压力照片 | | | | 更换氢氧化钙后照片 | | |

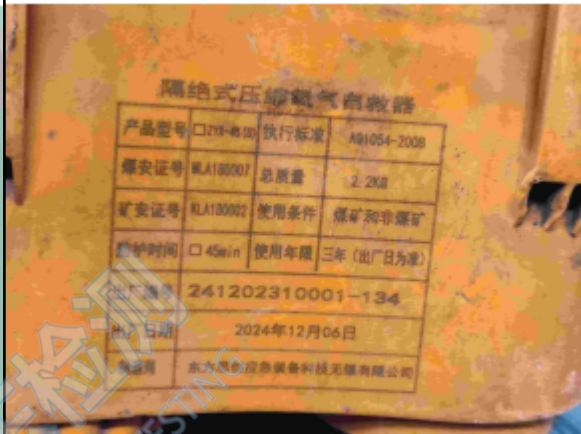
| | | 正压气密性(Pa) | 1min内压力计变化值不应大于50Pa | | 269.40 | 不合格 | GB 24502-2023《煤矿用自救器》6.6.4.2 | |
| | | 负压气密性(Pa) | 1min内压力计变化值不应大于50Pa | | 303.15 | 不合格 | GB 24502-2023《煤矿用自救器》6.6.4.1 | |

| 序号 | 样品状态 | 橙色整机完好 | 出厂编号 | 241202310001-134 | | 更换氢氧化钙日期 | 2026-08-07 | |

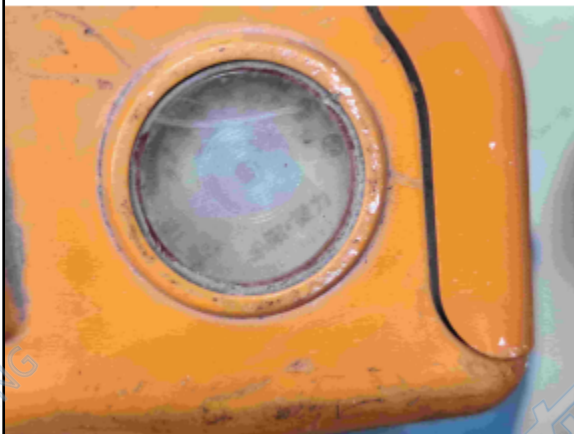
| | | 氧气瓶压力(MPa) | ≥18MPa | | 22 | 合格 | GB 24502-2023《煤矿用自救器》7.3.1 c | |
| | | 氧气瓶压力照片 | | | | 更换氢氧化钙后照片 | | |

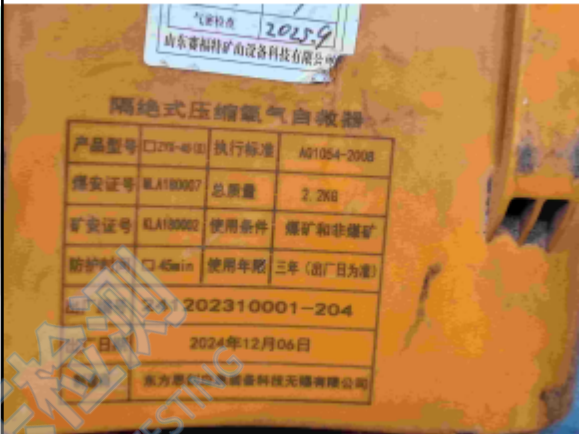
| | | 正压气密性(Pa) | 1min内压力计变化值不应大于50Pa | | 100.70 | 不合格 | GB 24502-2023《煤矿用自救器》6.6.4.2 | |
| | | 负压气密性(Pa) | 1min内压力计变化值不应大于50Pa | | 101.20 | 不合格 | GB 24502-2023《煤矿用自救器》6.6.4.1 | |

| 序号 | 样品状态 | 橙色整机完好 | 出厂编号 | 241202310001-204 | | 更换氢氧化钙日期 | 2026-08-07 | |

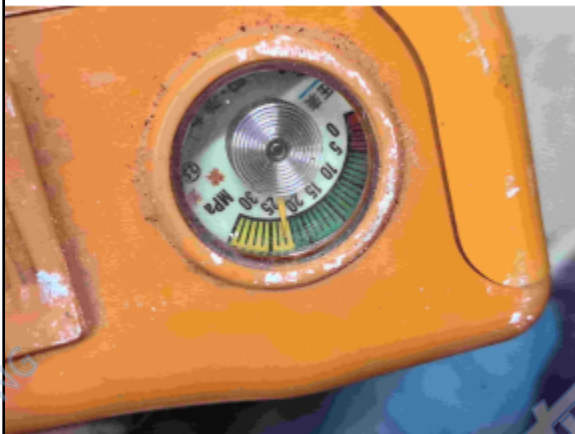
| | | 氧气瓶压力(MPa) | ≥18MPa | | 22 | 合格 | GB 24502-2023《煤矿用自救器》7.3.1 c | |
| | | 氧气瓶压力照片 | | | | 更换氢氧化钙后照片 | | |

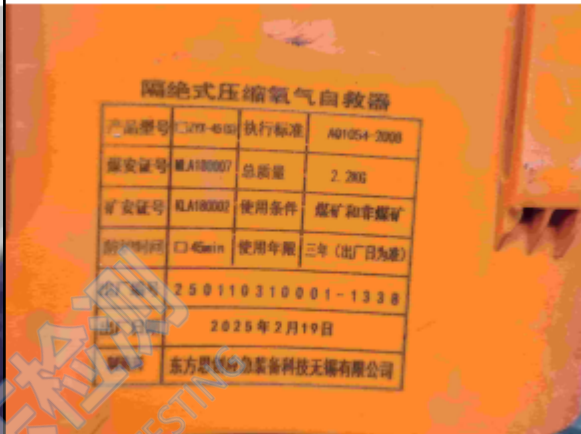
| | | 正压气密性(Pa) | 1min内压力计变化值不应大于50Pa | | 532.80 | 不合格 | GB 24502-2023《煤矿用自救器》6.6.4.2 | |
| | | 负压气密性(Pa) | 1min内压力计变化值不应大于50Pa | | 425.50 | 不合格 | GB 24502-2023《煤矿用自救器》6.6.4.1 | |

| 序号 | 样品状态 | 橙色整机完好 | 出厂编号 | 250110310001-1338 | | 更换氢氧化钙日期 | 2026-08-07 | |

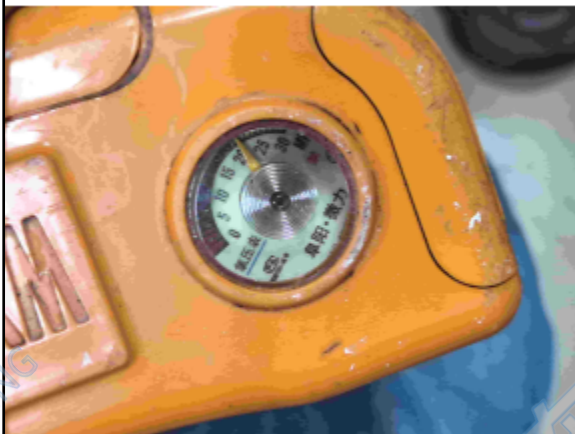
| | | 氧气瓶压力(MPa) | ≥18MPa | | 22 | 合格 | GB 24502-2023《煤矿用自救器》7.3.1 c | |
| | | 氧气瓶压力照片 | | | | 更换氢氧化钙后照片 | | |

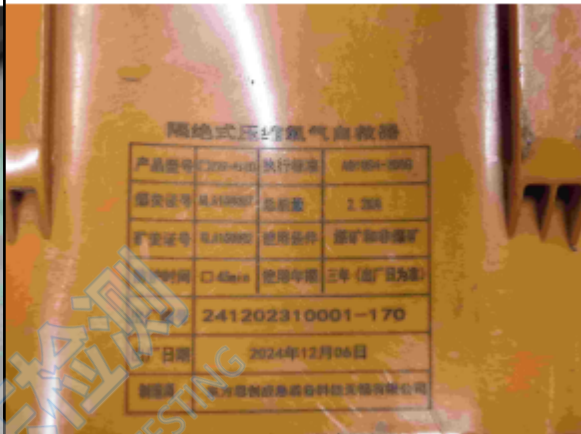
| | | 正压气密性(Pa) | 1min内压力计变化值不应大于50Pa | | 48.10 | 合格 | GB 24502-2023《煤矿用自救器》6.6.4.2 | |
| | | 负压气密性(Pa) | 1min内压力计变化值不应大于50Pa | | 23.30 | 合格 | GB 24502-2023《煤矿用自救器》6.6.4.1 | |

| 序号 | 样品状态 | 橙色整机完好 | 出厂编号 | 241202310001-170 | | 更换氢氧化钙日期 | 2026-08-07 | |

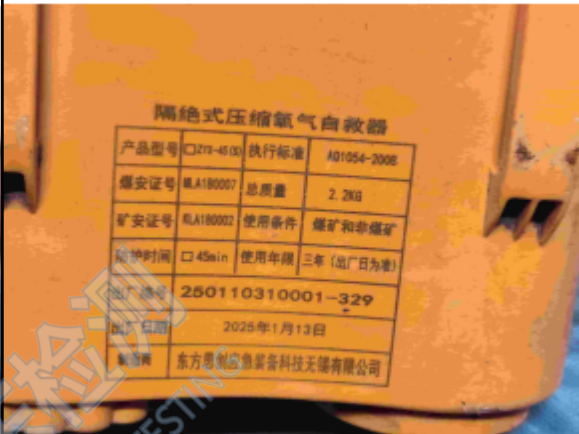
| | | 正压气密性(Pa) | 1min内压力计变化值不应大于50Pa | | 417.52 | 不合格 | GB 24502-2023《煤矿用自救器》6.6.4.2 | |
| | | 负压气密性(Pa) | 1min内压力计变化值不应大于50Pa | | 398.50 | 不合格 | GB 24502-2023《煤矿用自救器》6.6.4.1 | |
| | | 氧气瓶压力照片 | | | | 更换氢氧化钙后照片 | | |

| 序号 | 样品状态 | 橙色整机完好 | 出厂编号 | 250110310001-329 | | 更换氢氧化钙日期 | 2026-08-07 | |

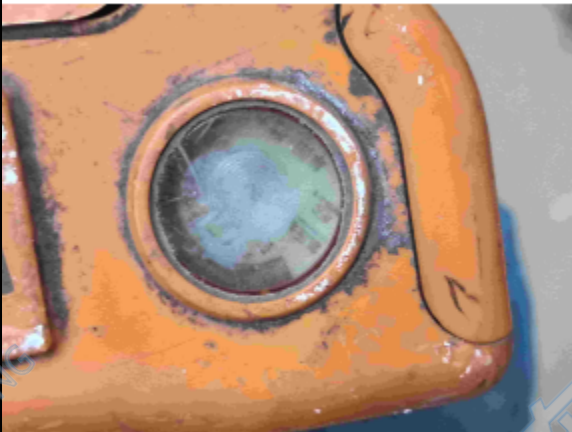
| | | 氧气瓶压力(MPa) | ≥18MPa | | 22 | 合格 | GB 24502-2023《煤矿用自救器》7.3.1 c | |
| | | 氧气瓶压力照片 | | | | 更换氢氧化钙后照片 | | |

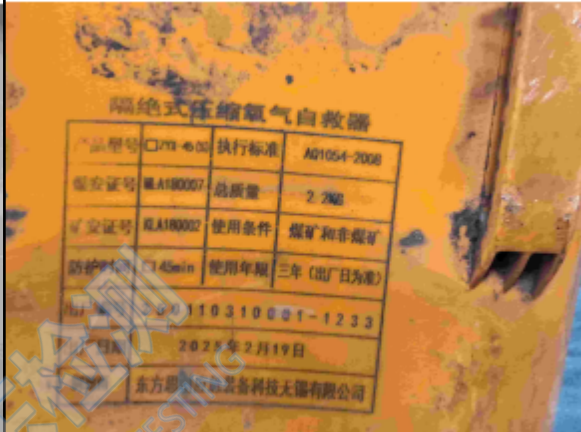
| | | 正压气密性(Pa) | 1min内压力计变化值不应大于50Pa | | 295.12 | 不合格 | GB 24502-2023《煤矿用自救器》6.6.4.2 | |
| | | 负压气密性(Pa) | 1min内压力计变化值不应大于50Pa | | 301.15 | 不合格 | GB 24502-2023《煤矿用自救器》6.6.4.1 | |

| 序号 | 样品状态 | 橙色整机完好 | 出厂编号 | 250110310001-1233 | | 更换氢氧化钙日期 | 2026-08-07 | |

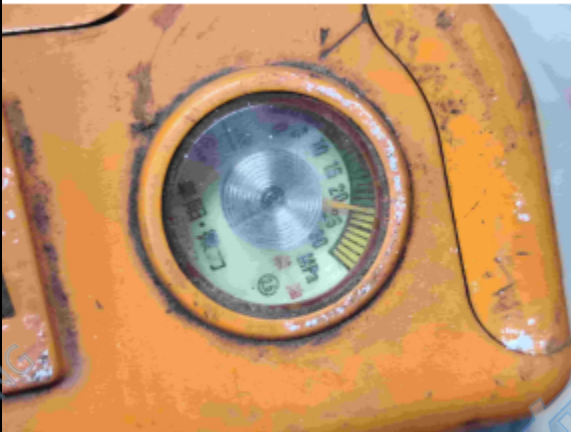
| | | 氧气瓶压力(MPa) | ≥18MPa | | 22 | 合格 | GB 24502-2023《煤矿用自救器》7.3.1 c | |
| | | 氧气瓶压力照片 | | | | 更换氢氧化钙后照片 | | |

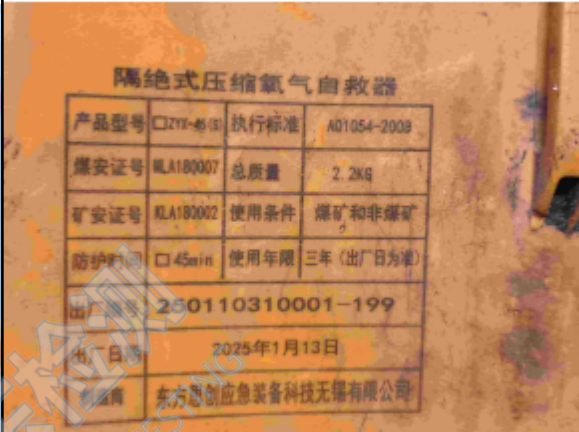
| | | 正压气密性(Pa) | 1min内压力计变化值不应大于50Pa | | 710.50 | 不合格 | GB 24502-2023《煤矿用自救器》6.6.4.2 | |
| | | 负压气密性(Pa) | 1min内压力计变化值不应大于50Pa | | 628.40 | 不合格 | GB 24502-2023《煤矿用自救器》6.6.4.1 | |

| 序号 | 样品状态 | 橙色整机完好 | 出厂编号 | 250110310001-199 | | 更换氢氧化钙日期 | 2026-08-07 | |
