# 检测检验报告

样品名称： 隔绝式压缩氧气自救器（半年）

规格型号： ZYX-45（S）

委托单位： 寸草塔二矿

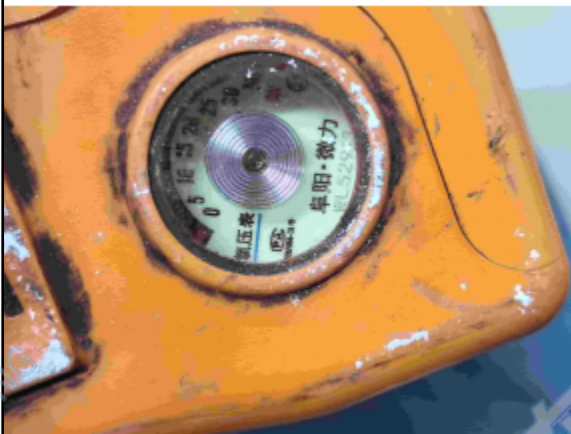
| | | 氧气瓶压力(MPa) | ≥18MPa | | 22 | 合格 | GB 24502-2023《煤矿用自救器》7.3.1 c | |
| | | 氧气瓶压力照片 | | | | 更换氢氧化钙后照片 | | |

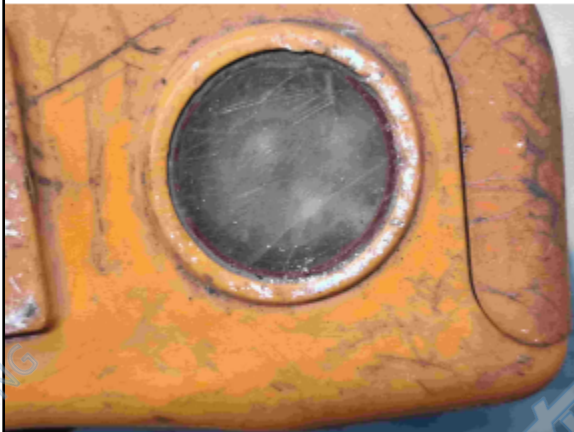
| | | 氧气瓶压力(MPa) | ≥18MPa | | 22 | 合格 | GB 24502-2023《煤矿用自救器》7.3.1 c | |
| | | 氧气瓶压力照片 | | | | 更换氢氧化钙后照片 | | |

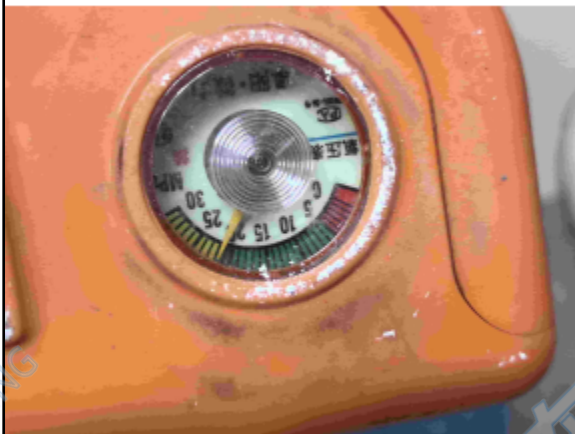
| | | 氧气瓶压力(MPa) | ≥18MPa | | 22 | 合格 | GB 24502-2023《煤矿用自救器》7.3.1 c | |
| | | 氧气瓶压力照片 | | | | 更换氢氧化钙后照片 | | |

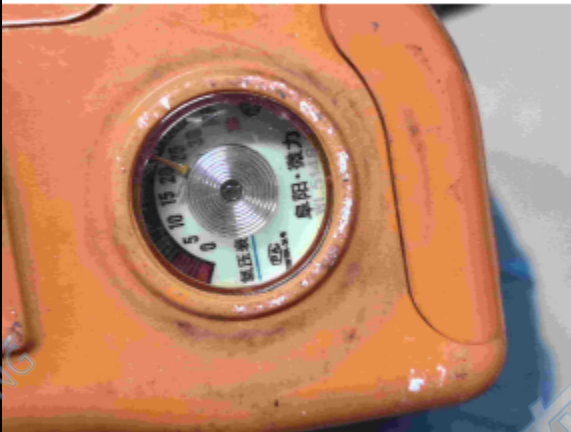
| | | 氧气瓶压力(MPa) | ≥18MPa | | 22 | 合格 | GB 24502-2023《煤矿用自救器》7.3.1 c | |
| | | 氧气瓶压力照片 | | | | 更换氢氧化钙后照片 | | |

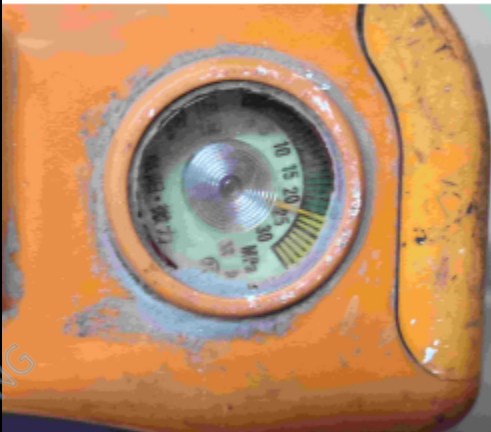
| | | 氧气瓶压力(MPa) | ≥18MPa | | 22 | 合格 | GB 24502-2023《煤矿用自救器》7.3.1 c | |
| | | 氧气瓶压力照片 | | | | 更换氢氧化钙后照片 | | |

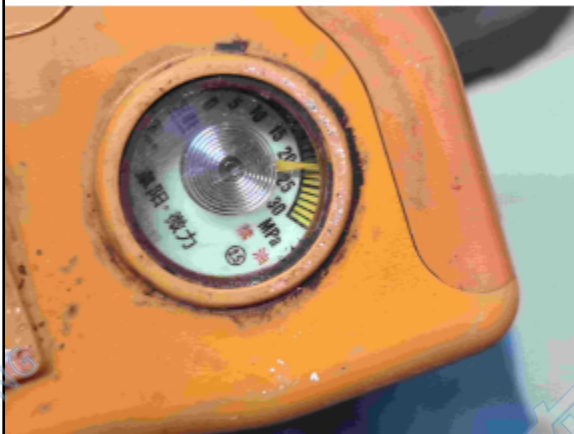
| | | 氧气瓶压力(MPa) | ≥18MPa | | 22 | 合格 | GB 24502-2023《煤矿用自救器》7.3.1 c | |
| | | 氧气瓶压力照片 | | | | 更换氢氧化钙后照片 | | |

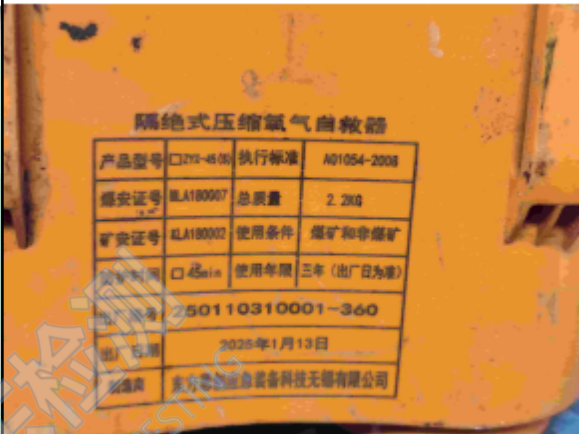
| | | 正压气密性(Pa) | 1min内压力计变化值不应大于50Pa | | 335.70 | 不合格 | GB 24502-2023《煤矿用自救器》6.6.4.2 | |
| | | 负压气密性(Pa) | 1min内压力计变化值不应大于50Pa | | 98.70 | 不合格 | GB 24502-2023《煤矿用自救器》6.6.4.1 | |

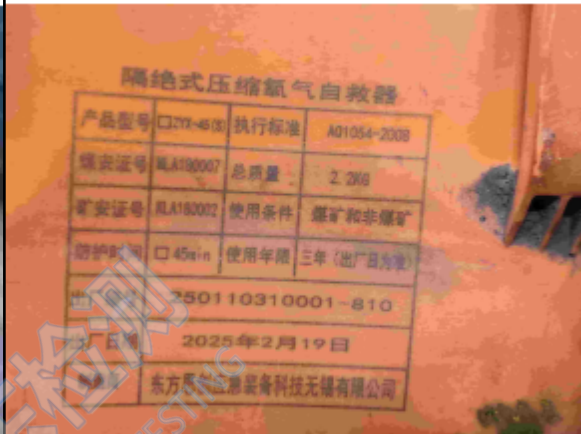
| 序号 | 样品状态 | 橙色整机完好 | 出厂编号 | 250110310001-810 | | 更换氢氧化钙日期 | 2026-08-07 | |
|---|---|---|---|---|---|---|---|--|
| | | 正压气密性(Pa) | 1min内压力计变化值不应大于50Pa | | 435.60 | 不合格 | GB 24502-2023《煤矿用自救器》6.6.4.2 | |
| | | 负压气密性(Pa) | 1min内压力计变化值不应大于50Pa | | 210.11 | 不合格 | GB 24502-2023《煤矿用自救器》6.6.4.1 | |
| | | 氧气瓶压力照片 | | | | 更换氢氧化钙后照片 | | |

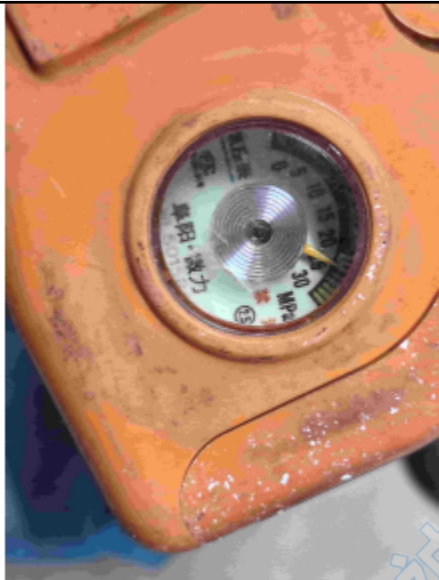
| | | 氧气瓶压力(MPa) | ≥18MPa | | 22 | 合格 | GB 24502-2023《煤矿用自救器》7.3.1 c | |
| | | 氧气瓶压力照片 | | | | 更换氢氧化钙后照片 | | |

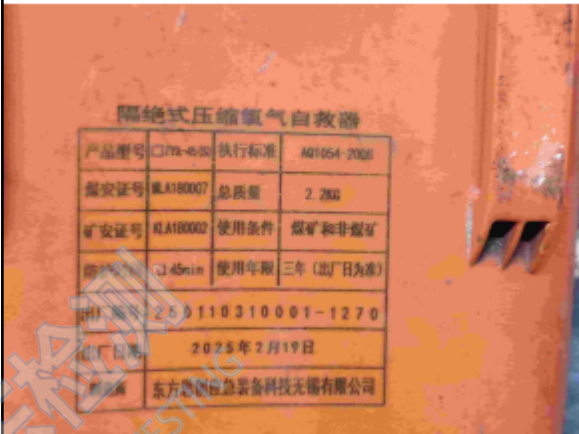
| | | 正压气密性(Pa) | 1min内压力计变化值不应大于50Pa | | 404.70 | 不合格 | GB 24502-2023《煤矿用自救器》6.6.4.2 | |
| | | 负压气密性(Pa) | 1min内压力计变化值不应大于50Pa | | 61.40 | 不合格 | GB 24502-2023《煤矿用自救器》6.6.4.1 | |

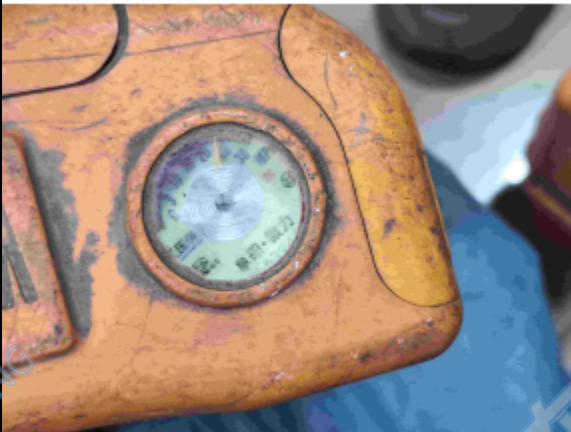
| | | 氧气瓶压力(MPa) | ≥18MPa | | 22 | 合格 | GB 24502-2023《煤矿用自救器》7.3.1 c | |
| | | 氧气瓶压力照片 | | | | 更换氢氧化钙后照片 | | |

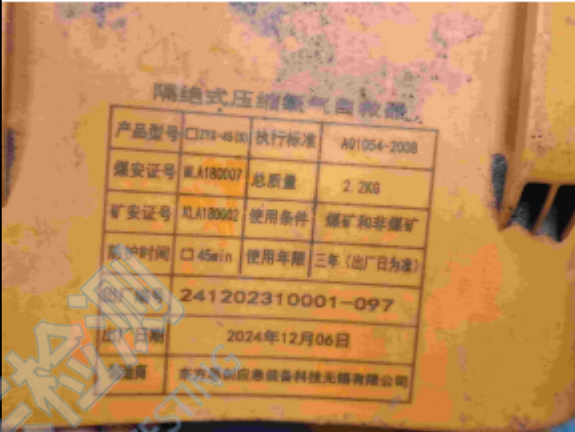
| | | 正压气密性(Pa) | 1min内压力计变化值不应大于50Pa | | 22.83 | 合格 | GB 24502-2023《煤矿用自救器》6.6.4.2 | |
| | | 负压气密性(Pa) | 1min内压力计变化值不应大于50Pa | | 5.85 | 合格 | GB 24502-2023《煤矿用自救器》6.6.4.1 | |

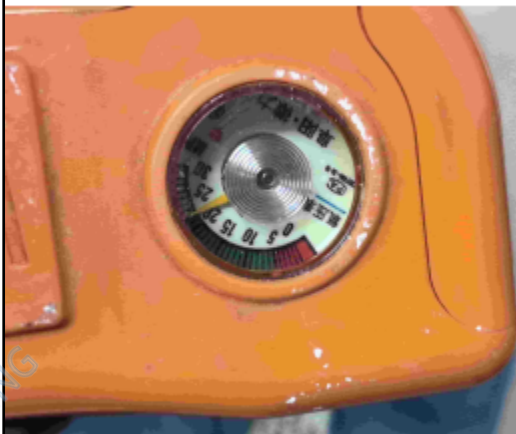
| | | 氧气瓶压力(MPa) | ≥18MPa | | 22 | 合格 | GB 24502-2023《煤矿用自救器》7.3.1 c | |
| | | 氧气瓶压力照片 | | | | 更换氢氧化钙后照片 | | |

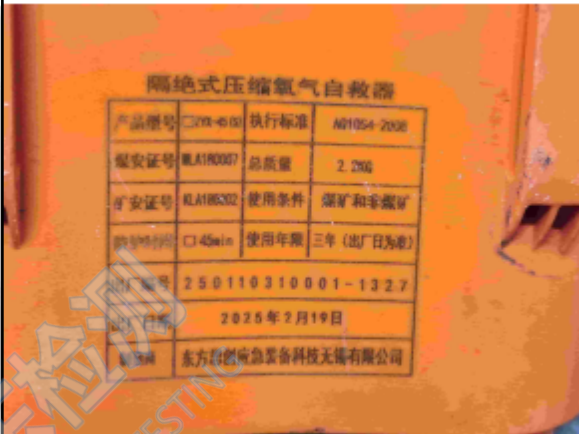
| | | 正压气密性(Pa) | 1min内压力计变化值不应大于50Pa | | 486.00 | 不合格 | GB 24502-2023《煤矿用自救器》6.6.4.2 | |
| | | 负压气密性(Pa) | 1min内压力计变化值不应大于50Pa | | 158.10 | 不合格 | GB 24502-2023《煤矿用自救器》6.6.4.1 | |
