# 检测检验报告

| 样品名称： | 隔绝式压缩氧气自救器（在用品） |
| 规格型号： | ZYX60 |
| 委托单位： | 塔然高勒煤矿 |

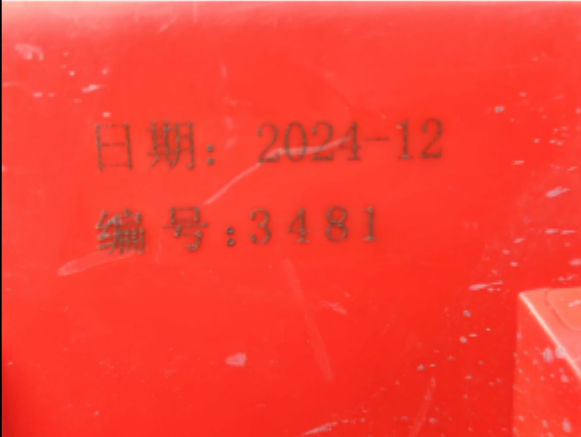
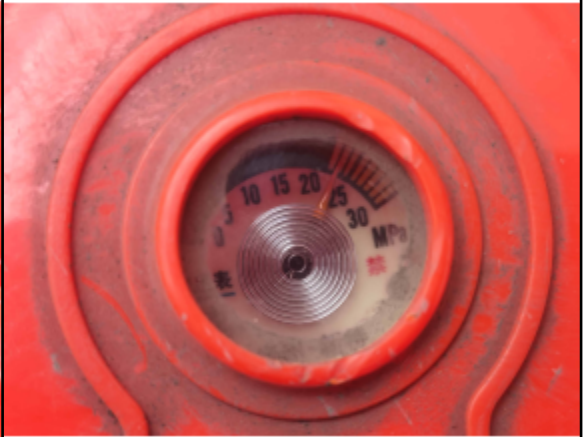
| 序号 | 样品状态 | 红色整机完好 | 出厂编号 | 3481 | | |
| 3 | H14260707705 | 结构设计及外观 | 自救器开启、封印条是否断裂，外壳是否严重破损变形 | 合格 | 合格 | GB 24502-2023《煤矿用自救器》7.3.1 a |
| | | 氧气瓶压力 (MPa) | ≥18MPa | 23 | 合格 | GB 24502-2023《煤矿用自救器》7.3.1 c |

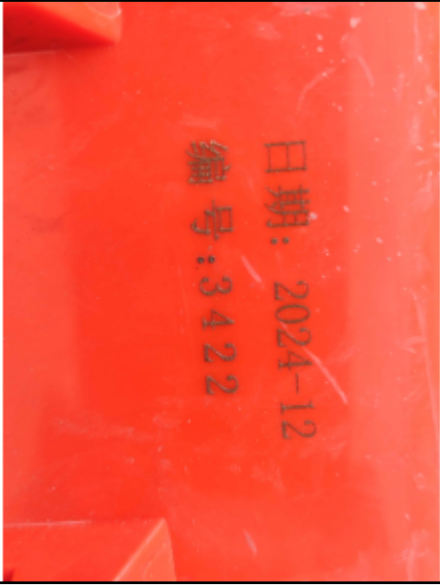
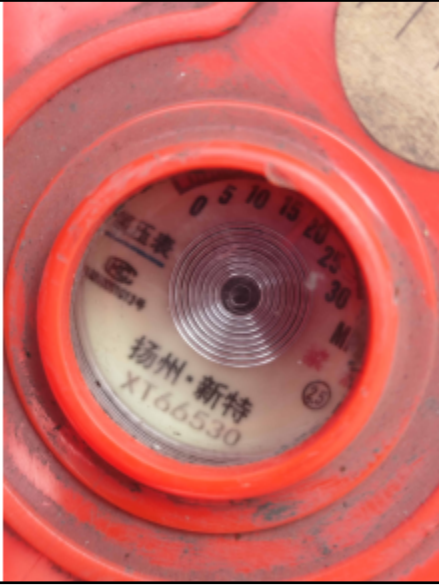
| 序号 | 样品状态 | 红色整机完好 | 出厂编号 | 3422 | | |
| 4 | H14260707706 | 结构设计及外观 | 自救器开启、封印条是否断裂，外壳是否严重破损变形 | 合格 | 合格 | GB 24502-2023《煤矿用自救器》7.3.1 a |
| | | 氧气瓶压力 (MPa) | ≥18MPa | 18 | 合格 | GB 24502-2023《煤矿用自救器》7.3.1 c |

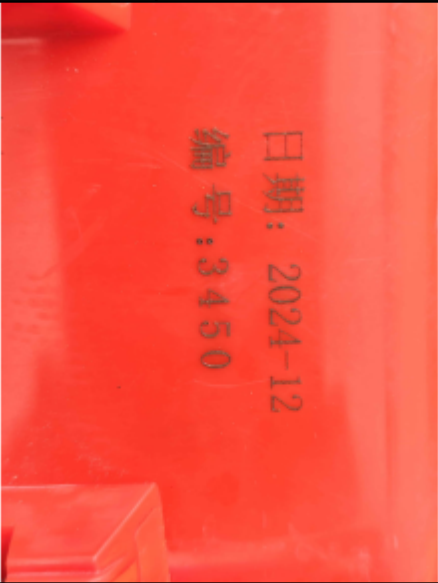
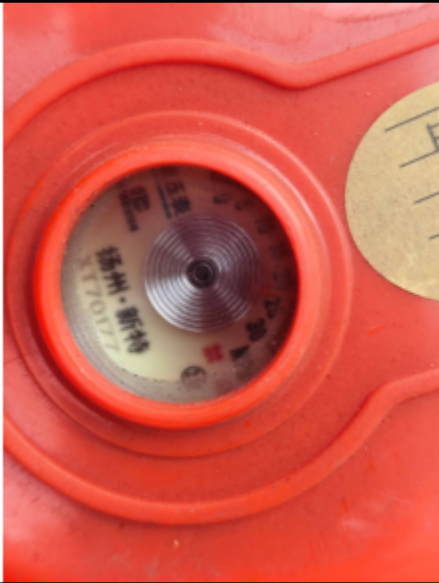
| 序号 | 样品状态 | 红色整机完好 | 出厂编号 | 3450 | | |
| 5 | H14260707707 | 结构设计及外观 | 自救器开启、封印条是否断裂，外壳是否严重破损变形 | 合格 | 合格 | GB 24502-2023《煤矿用自救器》7.3.1 a |
| | | 氧气瓶压力 (MPa) | ≥18MPa | 22 | 合格 | GB 24502-2023《煤矿用自救器》7.3.1 c |

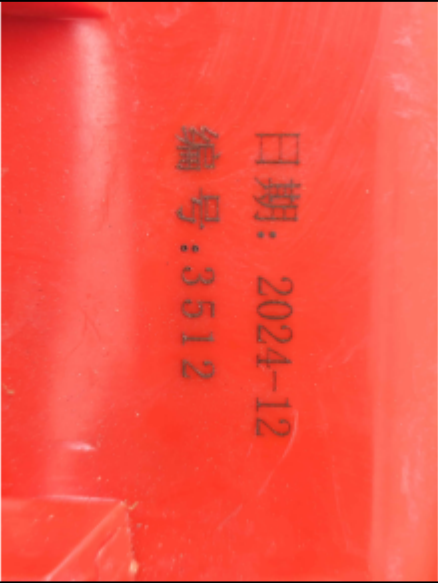
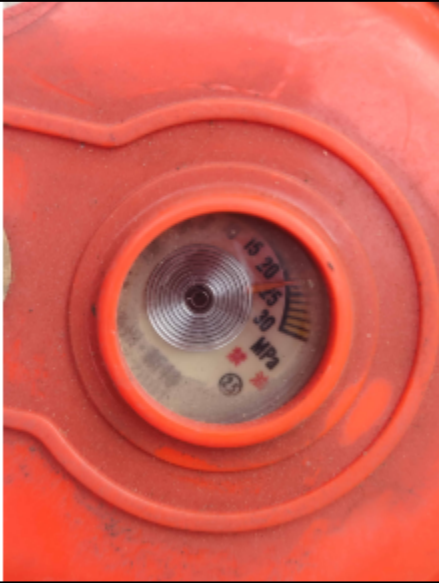
| 序号 | 样品状态 | 红色整机完好 | 出厂编号 | 3512 | | |
| 6 | H14260707708 | 结构设计及外观 | 自救器开启、封印条是否断裂，外壳是否严重破损变形 | 合格 | 合格 | GB 24502-2023《煤矿用自救器》7.3.1 a |
| | | 氧气瓶压力 (MPa) | ≥18MPa | 22 | 合格 | GB 24502-2023《煤矿用自救器》7.3.1 c |

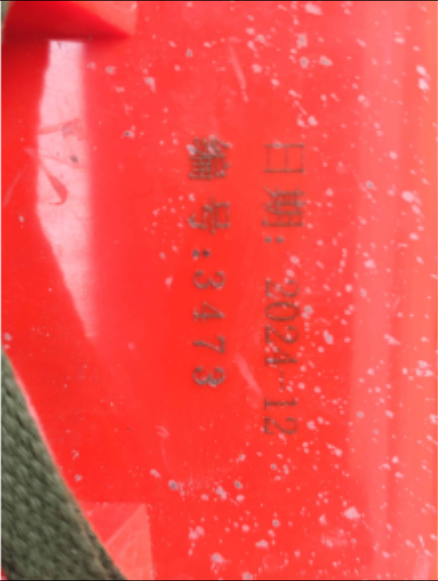
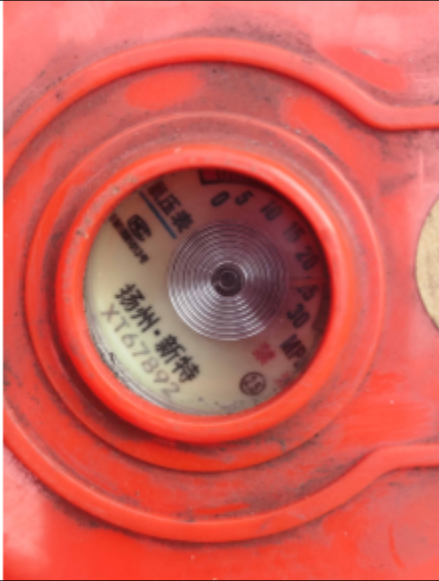
| 序号 | 样品状态 | 红色整机完好 | 出厂编号 | 3473 | | |
| | | 结构设计及外观 | 自救器开启、封印条是否断裂，外壳是否严重破损变形 | 合格 | 合格 | GB 24502-2023《煤矿用自救器》7.3.1 a |
| 7 | H14260707709 | 氧气瓶压力 (MPa) | ≥18MPa | 23 | 合格 | GB 24502-2023《煤矿用自救器》7.3.1 c |

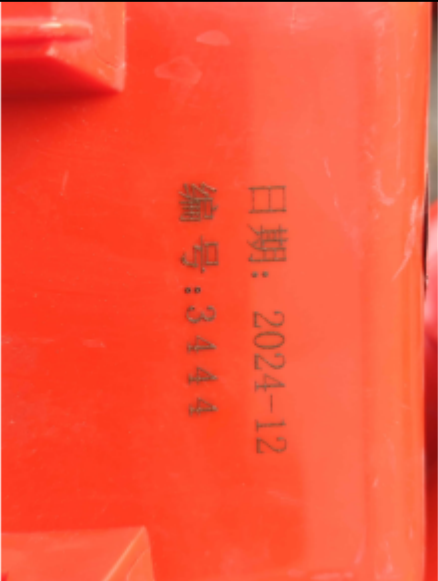
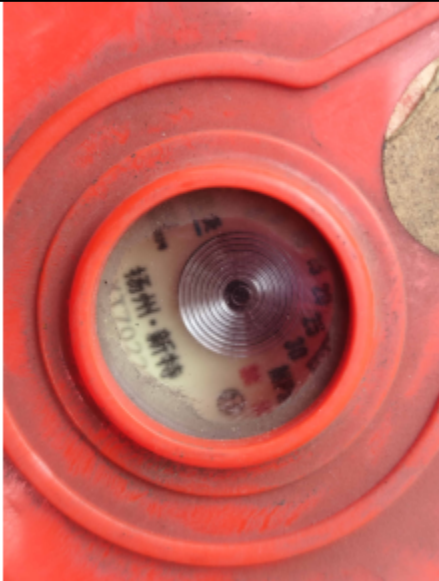
| 序号 | 样品状态 | 红色整机完好 | 出厂编号 | 3444 | | |
| | | 结构设计及外观 | 自救器开启、封印条是否断裂，外壳是否严重破损变形 | 合格 | 合格 | GB 24502-2023《煤矿用自救器》7.3.1 a |
| 8 | H14260707710 | 氧气瓶压力 (MPa) | ≥18MPa | 21 | 合格 | GB 24502-2023《煤矿用自救器》7.3.1 c |

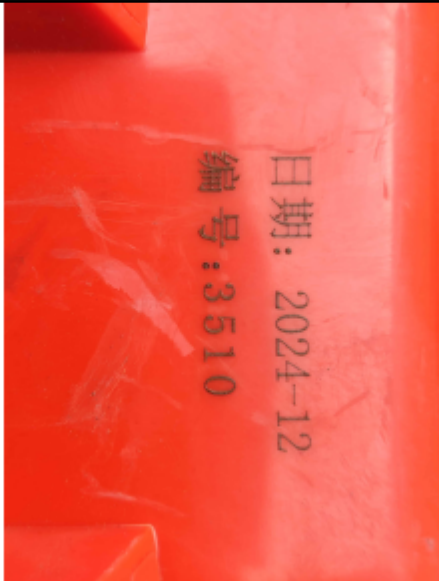
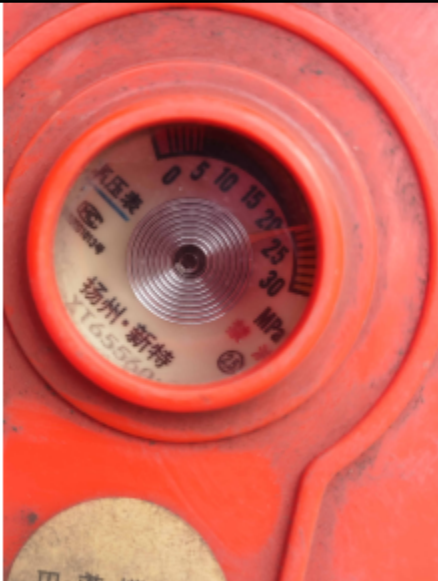
| 序号 | 样品状态 | 红色整机完好 | 出厂编号 | 3510 | | |
| 9 | H14260707711 | 结构设计及外观 | 自救器开启、封印条是否断裂，外壳是否严重破损变形 | 合格 | 合格 | GB 24502-2023《煤矿用自救器》7.3.1 a |
| | | 氧气瓶压力 (MPa) | ≥18MPa | 22 | 合格 | GB 24502-2023《煤矿用自救器》7.3.1 c |

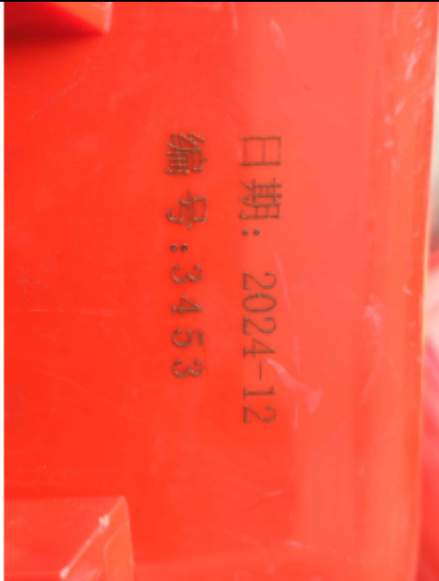
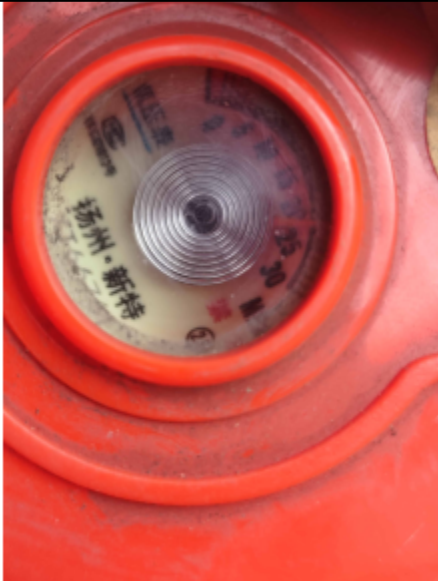
| 序号 | 样品状态 | 红色整机完好 | 出厂编号 | 3453 | | |
| 10 | H14260707712 | 结构设计及外观 | 自救器开启、封印条是否断裂，外壳是否严重破损变形 | 合格 | 合格 | GB 24502-2023《煤矿用自救器》7.3.1 a |
| | | 氧气瓶压力 (MPa) | ≥18MPa | 22 | 合格 | GB 24502-2023《煤矿用自救器》7.3.1 c |
