# 检测检验报告

| 样品名称： | 隔绝式压缩氧气自救器（半年） |
| 规格型号： | ZYX45 |
| 委托单位： | 大柳塔煤矿 |

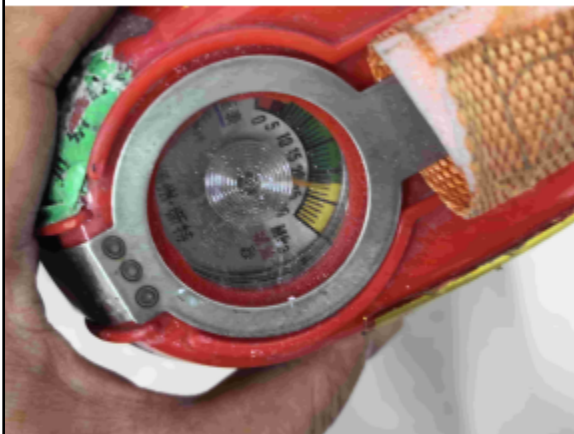
| | | 氧气瓶压力照片 | | | | 更换氢氧化钙后照片 | | |

| | | 氧气瓶压力 (MPa) | ≥18MPa | | 22 | 合格 | GB 24502-2023《煤矿用自救器》7.3.1 c | |

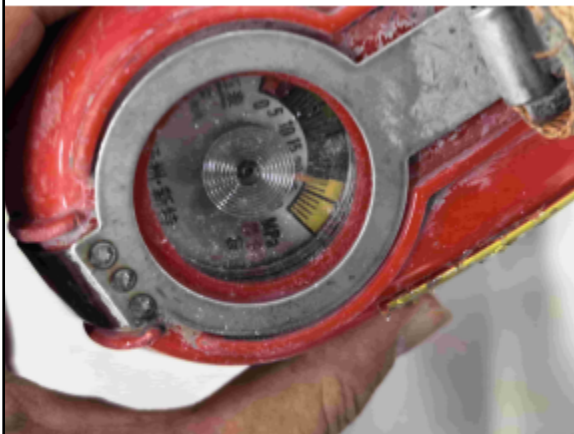
| 序号 | 样品状态 | 红色整机完好 | 出厂编号 | 154126 | | 更换氢氧化钙日期 | 2026-08-20 | |
|---|---|---|---|---|---|---|---|--|
| | | 氧气瓶压力照片 | | | | 更换氢氧化钙后照片 | | |

| 序号 | 样品状态 | 红色整机完好 | 出厂编号 | 154126 | | 更换氢氧化钙日期 | 2026-08-20 | |
|---|---|---|---|---|---|---|---|--|
| | | 氧气瓶压力(MPa) | ≥18MPa | | 22 | 合格 | GB 24502-2023《煤矿用自救器》7.3.1 c | |

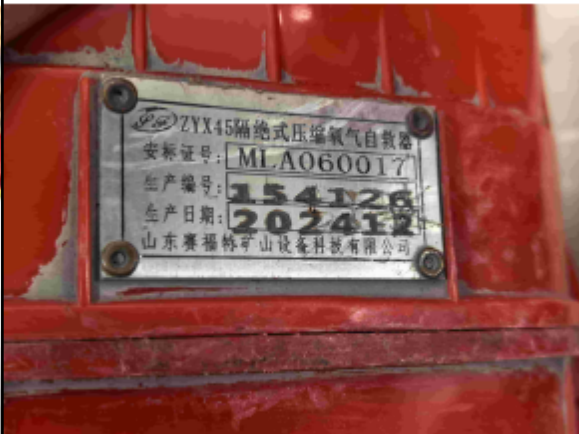
| 序号 | 样品状态 | 红色整机完好 | 出厂编号 | 154126 | | 更换氢氧化钙日期 | 2026-08-20 | |
|---|---|---|---|---|---|---|---|--|
| | | 正压气密性(Pa) | 1min内压力计变化值不应大于50Pa | | 292.10 | 不合格 | GB 24502-2023《煤矿用自救器》6.6.4.2 | |
| | | 负压气密性(Pa) | 1min内压力计变化值不应大于50Pa | | 269.60 | 不合格 | GB 24502-2023《煤矿用自救器》6.6.4.1 | |

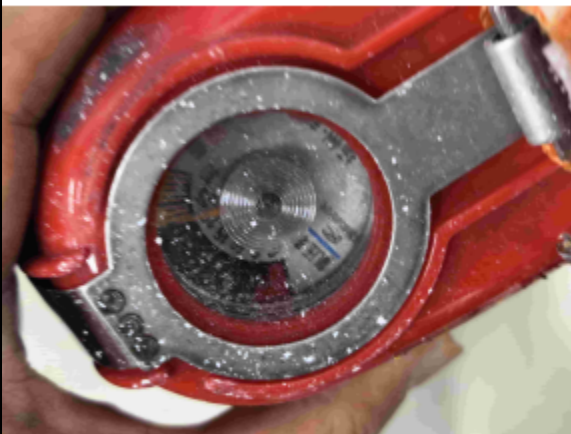
| 序号 | 样品状态 | 红色整机完好 | 出厂编号 | 152517 | | 更换氢氧化钙日期 | 2026-08-20 | |
|---|---|---|---|---|---|---|---|--|
| | | 氧气瓶压力照片 | | | | 更换氢氧化钙后照片 | | |

| 序号 | 样品状态 | 红色整机完好 | 出厂编号 | 152517 | | 更换氢氧化钙日期 | 2026-08-20 | |
|---|---|---|---|---|---|---|---|--|
| | | 氧气瓶压力(MPa) | ≥18MPa | | 22 | 合格 | GB 24502-2023《煤矿用自救器》7.3.1 c | |

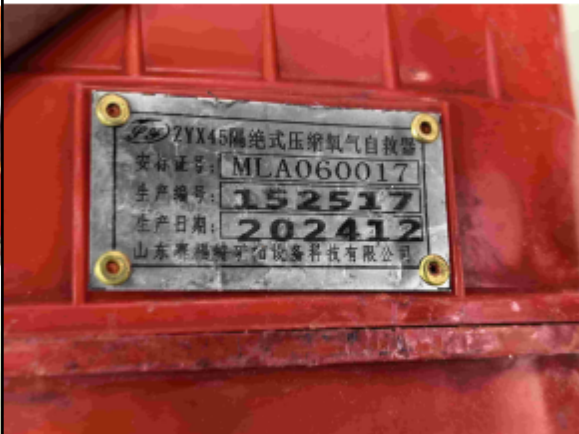
| 序号 | 样品状态 | 红色整机完好 | 出厂编号 | 152517 | | 更换氢氧化钙日期 | 2026-08-20 | |
|---|---|---|---|---|---|---|---|--|
| | | 正压气密性(Pa) | 1min内压力计变化值不应大于50Pa | | 114.10 | 不合格 | GB 24502-2023《煤矿用自救器》6.6.4.2 | |
| | | 负压气密性(Pa) | 1min内压力计变化值不应大于50Pa | | 256.40 | 不合格 | GB 24502-2023《煤矿用自救器》6.6.4.1 | |

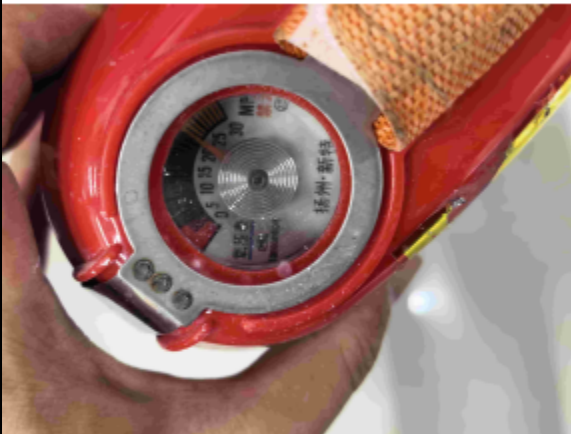
| | | 氧气瓶压力照片 | | | | 更换氢氧化钙后照片 | | |

| | | 氧气瓶压力 (MPa) | ≥18MPa | | 22 | 合格 | GB 24502-2023《煤矿用自救器》7.3.1 c | |

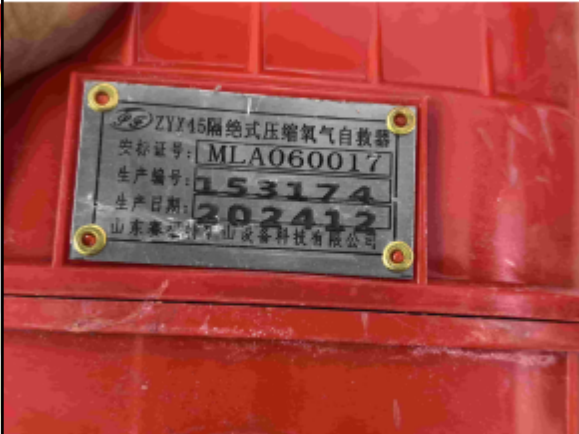
| | | 正压气密性 (Pa) | 1min内压力计变化值不应大于50Pa | | 217.90 | 不合格 | GB 24502-2023《煤矿用自救器》6.6.4.2 | |
| | | 负压气密性 (Pa) | 1min内压力计变化值不应大于50Pa | | 297.50 | 不合格 | GB 24502-2023《煤矿用自救器》6.6.4.1 | |

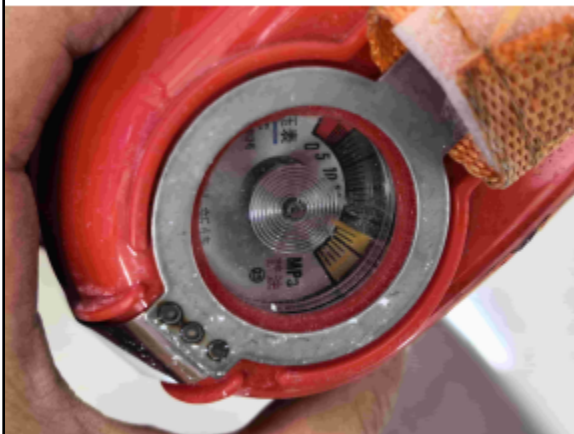
| 序号 | 样品状态 | 红色整机完好 | 出厂编号 | 154355 | | 更换氢氧化钙日期 | 2026-08-20 | |
|---|---|---|---|---|---|---|---|--|
| | | 氧气瓶压力照片 | | | | 更换氢氧化钙后照片 | | |

| 序号 | 样品状态 | 红色整机完好 | 出厂编号 | 154355 | | 更换氢氧化钙日期 | 2026-08-20 | |
|---|---|---|---|---|---|---|---|--|
| | | 氧气瓶压力(MPa) | ≥18MPa | | 22 | 合格 | GB 24502-2023《煤矿用自救器》7.3.1 c | |

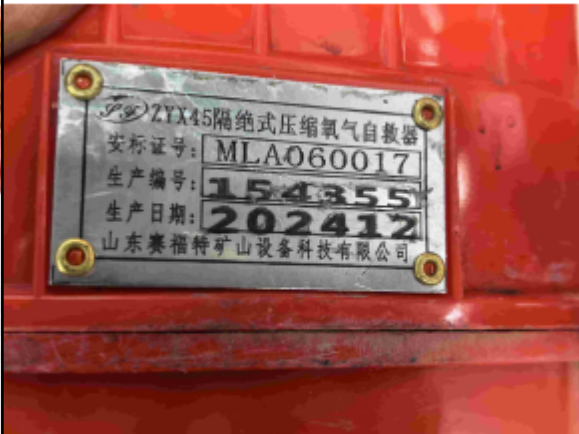
| 序号 | 样品状态 | 红色整机完好 | 出厂编号 | 154355 | | 更换氢氧化钙日期 | 2026-08-20 | |
|---|---|---|---|---|---|---|---|--|
| | | 正压气密性(Pa) | 1min内压力计变化值不应大于50Pa | | 241.70 | 不合格 | GB 24502-2023《煤矿用自救器》6.6.4.2 | |
| | | 负压气密性(Pa) | 1min内压力计变化值不应大于50Pa | | 321.80 | 不合格 | GB 24502-2023《煤矿用自救器》6.6.4.1 | |

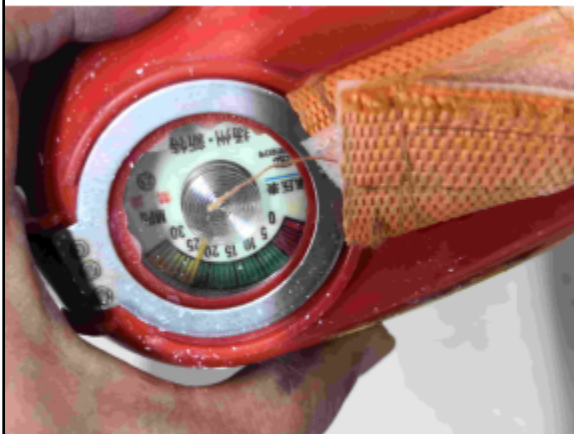
| 序号 | 样品状态 | 红色整机完好 | 出厂编号 | 153165 | | 更换氢氧化钙日期 | 2026-08-20 | |
|---|---|---|---|---|---|---|---|--|
| | | 氧气瓶压力照片 | | | | 更换氢氧化钙后照片 | | |

| 序号 | 样品状态 | 红色整机完好 | 出厂编号 | 153165 | | 更换氢氧化钙日期 | 2026-08-20 | |
|---|---|---|---|---|---|---|---|--|
| | | 氧气瓶压力(MPa) | ≥18MPa | | 23 | 合格 | GB 24502-2023《煤矿用自救器》7.3.1 c | |

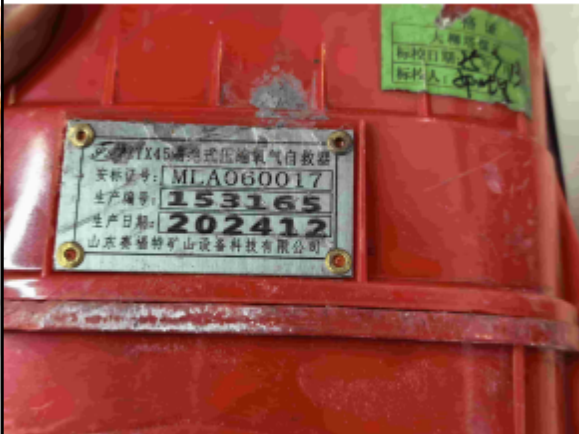
| 序号 | 样品状态 | 红色整机完好 | 出厂编号 | 153165 | | 更换氢氧化钙日期 | 2026-08-20 | |
|---|---|---|---|---|---|---|---|--|
| | | 正压气密性(Pa) | 1min内压力计变化值不应大于50Pa | | 243.30 | 不合格 | GB 24502-2023《煤矿用自救器》6.6.4.2 | |
| | | 负压气密性(Pa) | 1min内压力计变化值不应大于50Pa | | 441.90 | 不合格 | GB 24502-2023《煤矿用自救器》6.6.4.1 | |

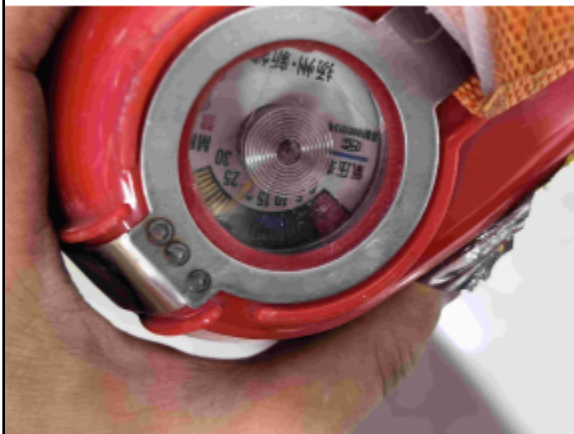
| 序号 | 样品状态 | 红色整机完好 | 出厂编号 | 154325 | | 更换氢氧化钙日期 | 2026-08-20 | |
|---|---|---|---|---|---|---|---|--|
| | | 氧气瓶压力照片 | | | | 更换氢氧化钙后照片 | | |

| 序号 | 样品状态 | 红色整机完好 | 出厂编号 | 154325 | | 更换氢氧化钙日期 | 2026-08-20 | |
|---|---|---|---|---|---|---|---|--|
| | | 氧气瓶压力(MPa) | ≥18MPa | | 22 | 合格 | GB 24502-2023《煤矿用自救器》7.3.1 c | |

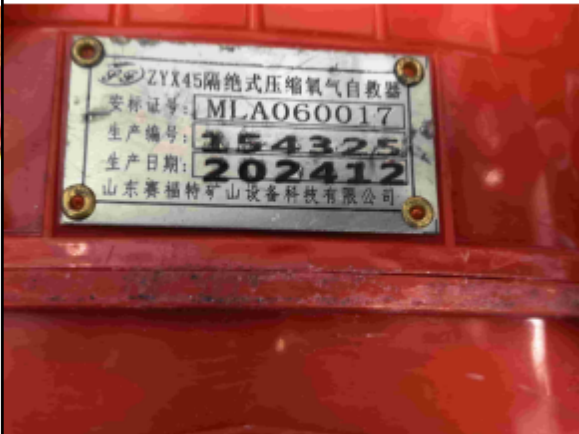
| 序号 | 样品状态 | 红色整机完好 | 出厂编号 | 154325 | | 更换氢氧化钙日期 | 2026-08-20 | |
|---|---|---|---|---|---|---|---|--|
| | | 正压气密性(Pa) | 1min内压力计变化值不应大于50Pa | | 581.00 | 不合格 | GB 24502-2023《煤矿用自救器》6.6.4.2 | |
| | | 负压气密性(Pa) | 1min内压力计变化值不应大于50Pa | | 356.70 | 不合格 | GB 24502-2023《煤矿用自救器》6.6.4.1 | |

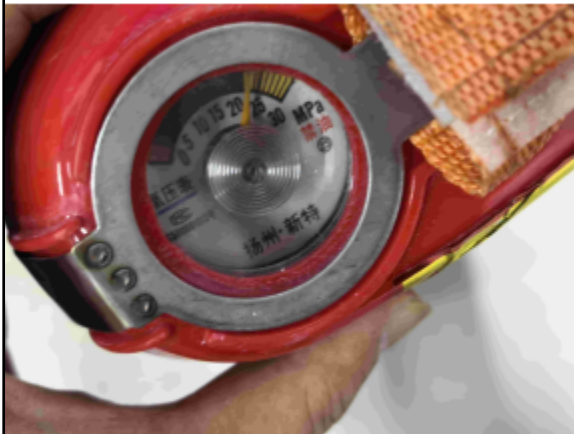
| 序号 | 样品状态 | 红色整机完好 | 出厂编号 | 154224 | | 更换氢氧化钙日期 | 2026-08-20 | |
|---|---|---|---|---|---|---|---|--|
| | | 氧气瓶压力照片 | | | | 更换氢氧化钙后照片 | | |

| 序号 | 样品状态 | 红色整机完好 | 出厂编号 | 154224 | | 更换氢氧化钙日期 | 2026-08-20 | |
|---|---|---|---|---|---|---|---|--|
| | | 氧气瓶压力(MPa) | ≥18MPa | | 22 | 合格 | GB 24502-2023《煤矿用自救器》7.3.1 c | |

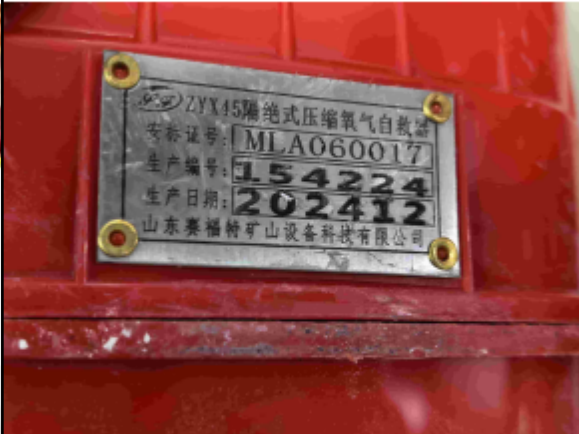
| 序号 | 样品状态 | 红色整机完好 | 出厂编号 | 154224 | | 更换氢氧化钙日期 | 2026-08-20 | |
|---|---|---|---|---|---|---|---|--|
| | | 正压气密性(Pa) | 1min内压力计变化值不应大于50Pa | | 583.70 | 不合格 | GB 24502-2023《煤矿用自救器》6.6.4.2 | |
| | | 负压气密性(Pa) | 1min内压力计变化值不应大于50Pa | | 422.80 | 不合格 | GB 24502-2023《煤矿用自救器》6.6.4.1 | |

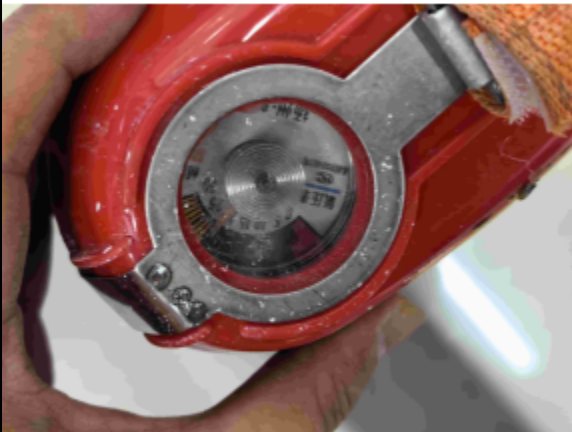
| | | 氧气瓶压力照片 | | | | 更换氢氧化钙后照片 | | |

| | | 氧气瓶压力(MPa) | ≥18MPa | | 22 | 合格 | GB 24502-2023《煤矿用自救器》7.3.1 c | |

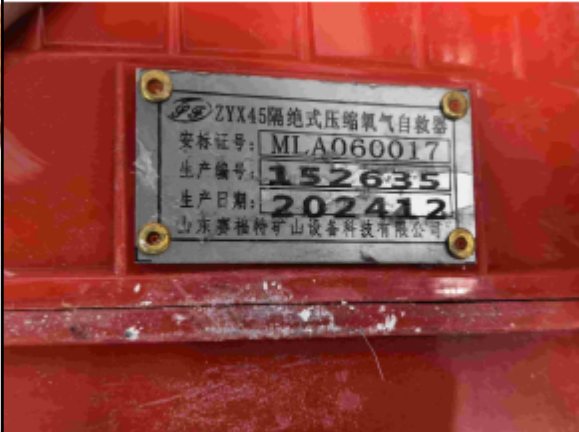
| | | 正压气密性(Pa) | 1min内压力计变化值不应大于50Pa | | 515.10 | 不合格 | GB 24502-2023《煤矿用自救器》6.6.4.2 | |
| | | 负压气密性(Pa) | 1min内压力计变化值不应大于50Pa | | 419.80 | 不合格 | GB 24502-2023《煤矿用自救器》6.6.4.1 | |

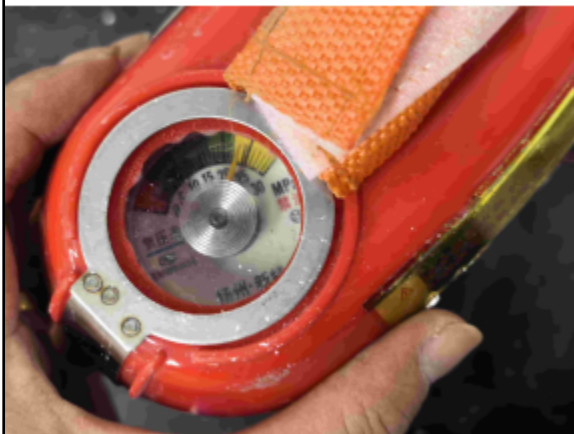
| | | 氧气瓶压力照片 | | | | 更换氢氧化钙后照片 | | |

| | | 氧气瓶压力(MPa) | ≥18MPa | | 22 | 合格 | GB 24502-2023《煤矿用自救器》7.3.1 c | |

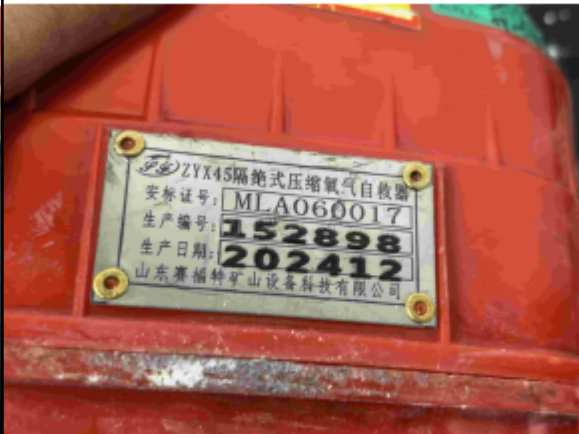
| | | 正压气密性(Pa) | 1min内压力计变化值不应大于50Pa | | 473.90 | 不合格 | GB 24502-2023《煤矿用自救器》6.6.4.2 | |
| | | 负压气密性(Pa) | 1min内压力计变化值不应大于50Pa | | 354.60 | 不合格 | GB 24502-2023《煤矿用自救器》6.6.4.1 | |
