# 检测检验报告

样品名称： 隔绝式压缩氧气自救器（半年）

规格型号： ZYX-45（S）

委托单位： 补连塔煤矿

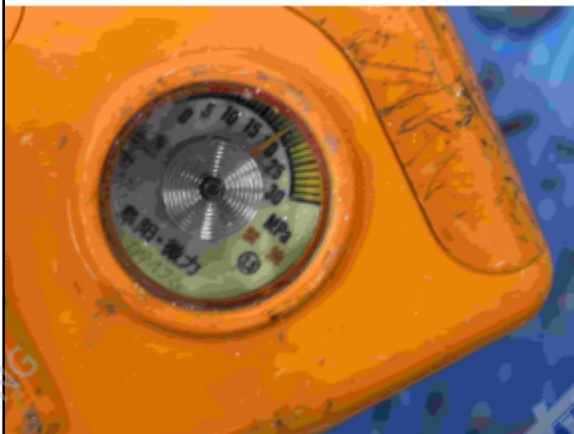
| | | 氧气瓶压力照片 | | | | 更换氢氧化钙后照片 | | |

| | | 氧气瓶压力(MPa) | ≥18MPa | | 19 | 合格 | GB 24502-2023《煤矿用自救器》7.3.1 c | |

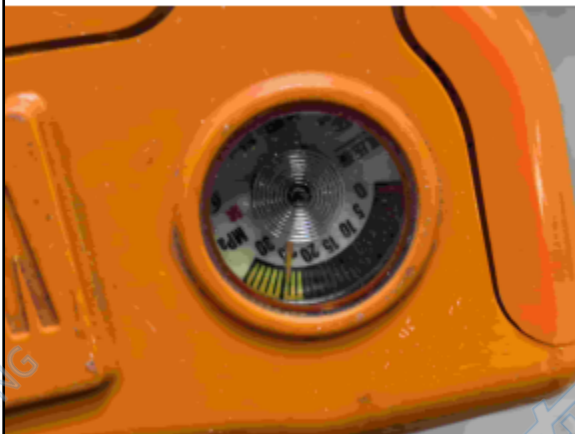
| | | 氧气瓶压力照片 | | | | 更换氢氧化钙后照片 | | |

| | | 氧气瓶压力(MPa) | ≥18MPa | | 24 | 合格 | GB 24502-2023《煤矿用自救器》7.3.1 c | |

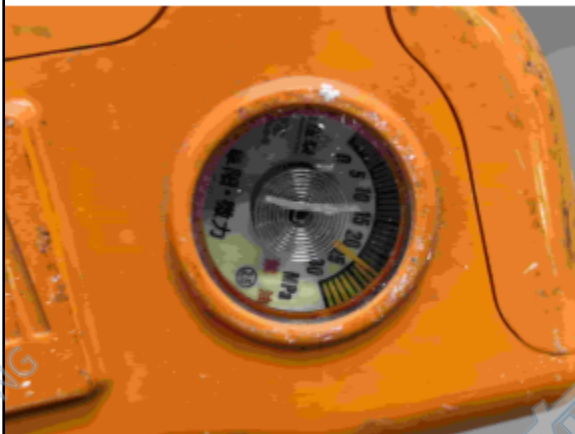
| | | 氧气瓶压力照片 | | | | 更换氢氧化钙后照片 | | |

| | | 氧气瓶压力(MPa) | ≥18MPa | | 22 | 合格 | GB 24502-2023《煤矿用自救器》7.3.1 c | |

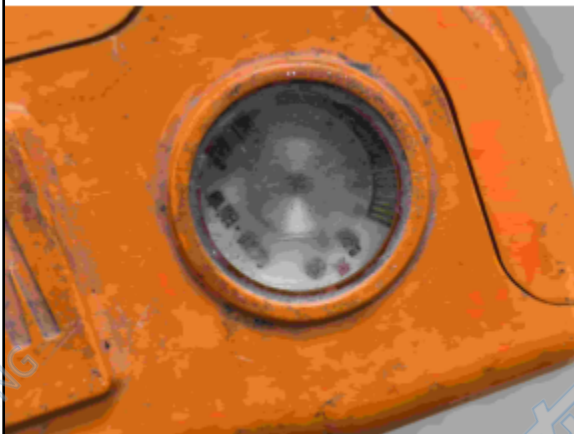
| | | 氧气瓶压力照片 | | | | 更换氢氧化钙后照片 | | |

| | | 氧气瓶压力(MPa) | ≥18MPa | | 22 | 合格 | GB 24502-2023《煤矿用自救器》7.3.1 c | |

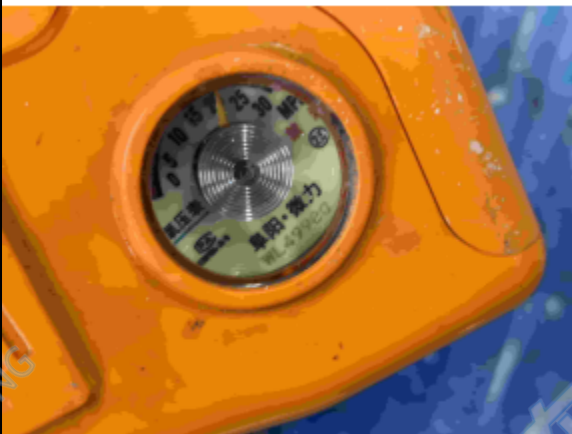
| | | 氧气瓶压力照片 | | | | 更换氢氧化钙后照片 | | |

| | | 氧气瓶压力(MPa) | ≥18MPa | | 21 | 合格 | GB 24502-2023《煤矿用自救器》7.3.1 c | |

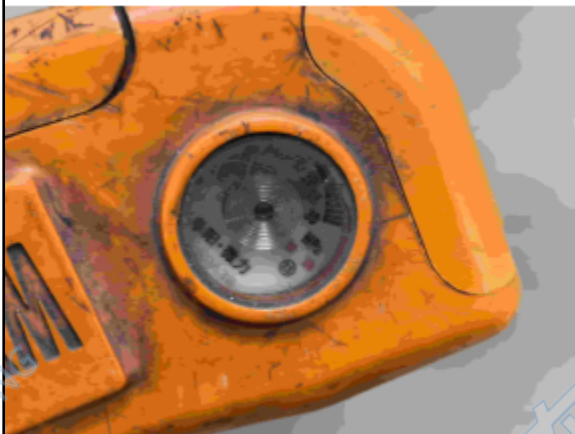
| | | 氧气瓶压力照片 | | | | 更换氢氧化钙后照片 | | |

| | | 氧气瓶压力(MPa) | ≥18MPa | | 22 | 合格 | GB 24502-2023《煤矿用自救器》7.3.1 c | |

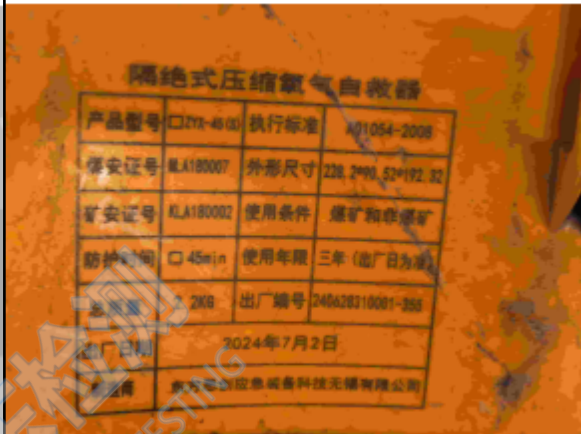
| | | 正压气密性(Pa) | 1min内压力计变化值不应大于50Pa | | 20.40 | 合格 | GB 24502-2023《煤矿用自救器》6.6.4.2 | |
| | | 负压气密性(Pa) | 1min内压力计变化值不应大于50Pa | | 34.50 | 合格 | GB 24502-2023《煤矿用自救器》6.6.4.1 | |

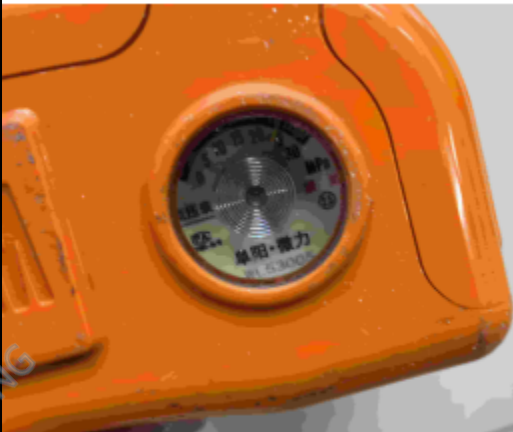
| | | 氧气瓶压力照片 | | | | 更换氢氧化钙后照片 | | |

| | | 氧气瓶压力(MPa) | ≥18MPa | | 24 | 合格 | GB 24502-2023《煤矿用自救器》7.3.1 c | |

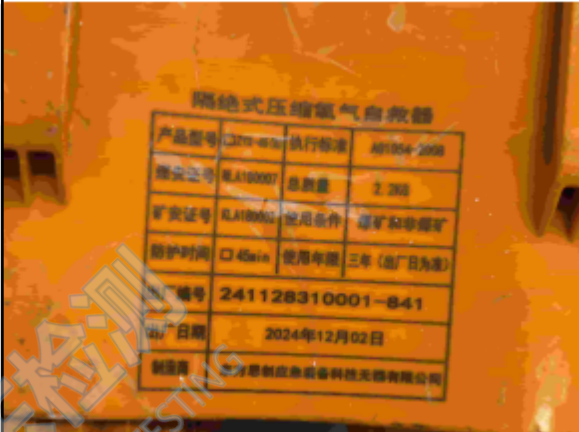
| | | 正压气密性(Pa) | 1min内压力计变化值不应大于50Pa | | 32.90 | 合格 | GB 24502-2023《煤矿用自救器》6.6.4.2 | |
| | | 负压气密性(Pa) | 1min内压力计变化值不应大于50Pa | | 34.20 | 合格 | GB 24502-2023《煤矿用自救器》6.6.4.1 | |

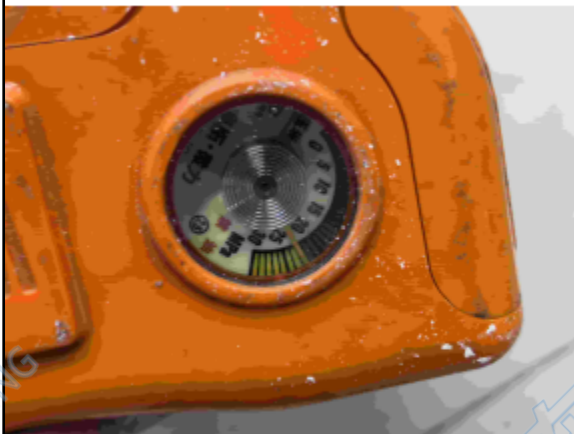
| | | 氧气瓶压力照片 | | | | 更换氢氧化钙后照片 | | |

| | | 氧气瓶压力(MPa) | ≥18MPa | | 22 | 合格 | GB 24502-2023《煤矿用自救器》7.3.1 c | |

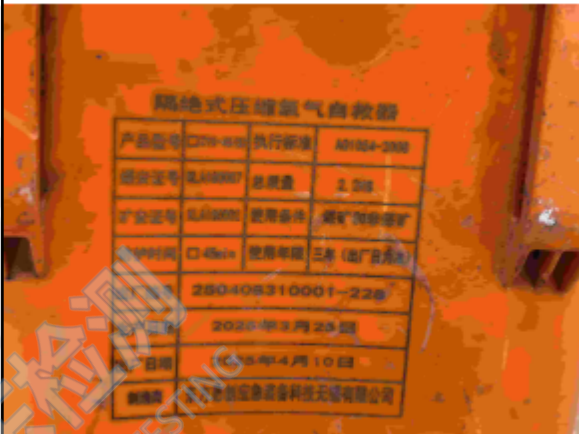
| | | 正压气密性(Pa) | 1min内压力计变化值不应大于50Pa | | 46.70 | 合格 | GB 24502-2023《煤矿用自救器》6.6.4.2 | |
| | | 负压气密性(Pa) | 1min内压力计变化值不应大于50Pa | | 35.20 | 合格 | GB 24502-2023《煤矿用自救器》6.6.4.1 | |

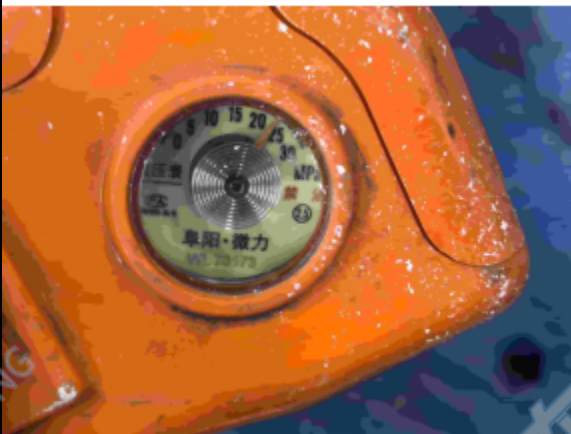
| | | 氧气瓶压力照片 | | | | 更换氢氧化钙后照片 | | |

| | | 氧气瓶压力(MPa) | ≥18MPa | | 23 | 合格 | GB 24502-2023《煤矿用自救器》7.3.1 c | |

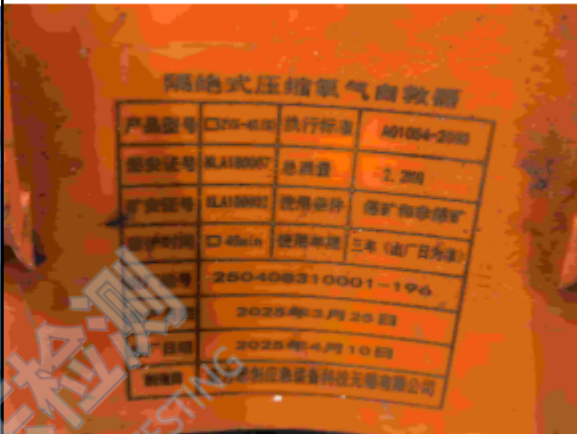
| | | 正压气密性(Pa) | 1min内压力计变化值不应大于50Pa | | 105.30 | 不合格 | GB 24502-2023《煤矿用自救器》6.6.4.2 | |
| | | 负压气密性(Pa) | 1min内压力计变化值不应大于50Pa | | 90.80 | 不合格 | GB 24502-2023《煤矿用自救器》6.6.4.1 | |

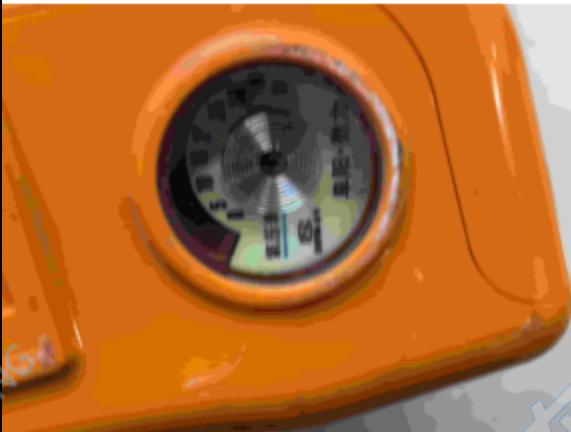
| | | 氧气瓶压力照片 | | | | 更换氢氧化钙后照片 | | |

| | | 氧气瓶压力(MPa) | ≥18MPa | | 22 | 合格 | GB 24502-2023《煤矿用自救器》7.3.1 c | |

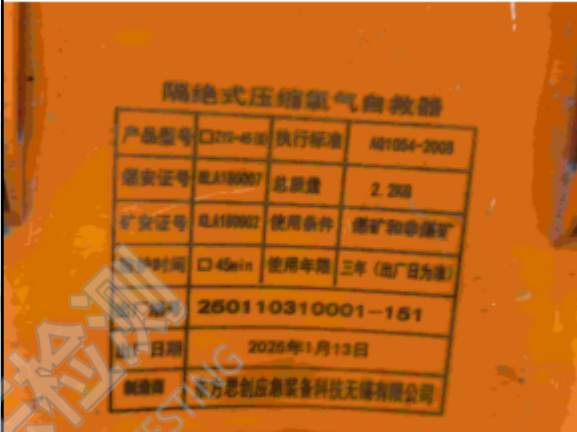
| | | 正压气密性(Pa) | 1min内压力计变化值不应大于50Pa | | 27.00 | 合格 | GB 24502-2023《煤矿用自救器》6.6.4.2 | |
| | | 负压气密性(Pa) | 1min内压力计变化值不应大于50Pa | | 5.70 | 合格 | GB 24502-2023《煤矿用自救器》6.6.4.1 | |
