# 检测检验报告

样品名称： 隔绝式压缩氧气自救器（半年）

规格型号： ZYX-45（S）

委托单位： 补连塔煤矿

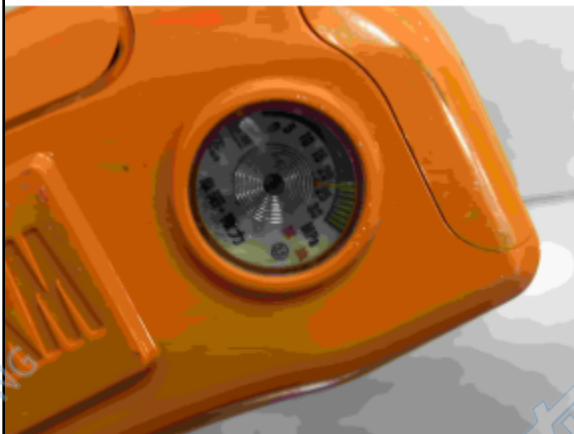
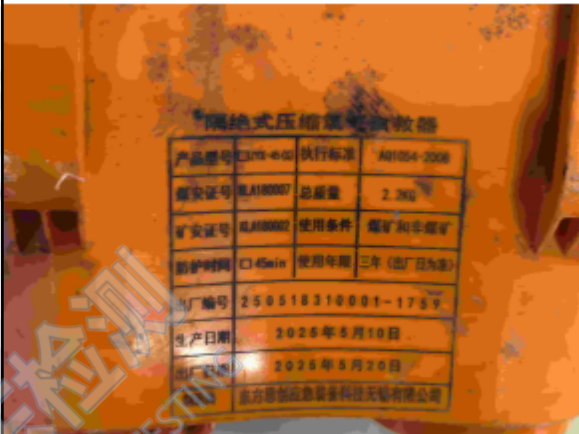
| | | 氧气瓶压力照片 | | | | 更换氢氧化钙后照片 | | |

| | | 氧气瓶压力(MPa) | ≥18MPa | | 22 | 合格 | GB 24502-2023《煤矿用自救器》7.3.1 c | |
| | | 正压气密性(Pa) | 1min内压力计变化值不应大于50Pa | | 2.20 | 合格 | GB 24502-2023《煤矿用自救器》6.6.4.2 | |
| | | 负压气密性(Pa) | 1min内压力计变化值不应大于50Pa | | 42.00 | 合格 | GB 24502-2023《煤矿用自救器》6.6.4.1 | |

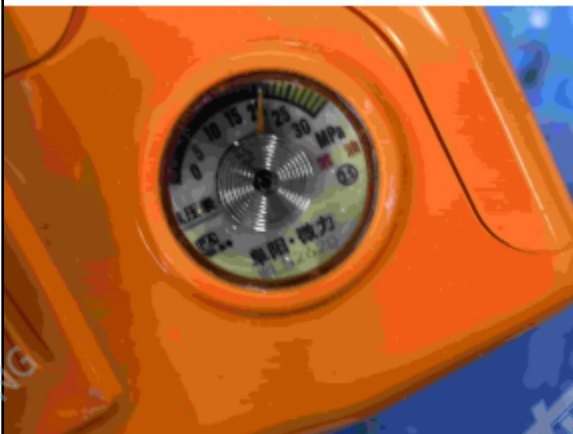
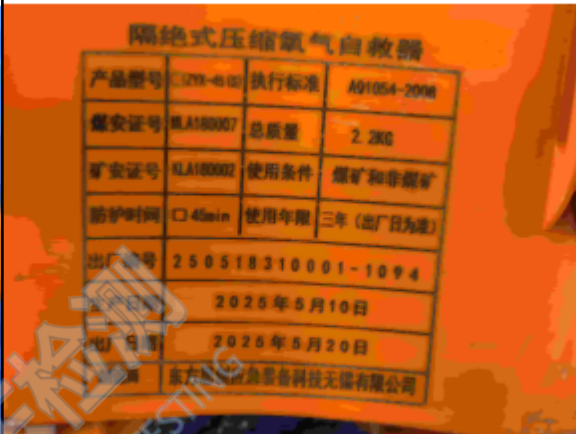
| | | 氧气瓶压力照片 | | | | 更换氢氧化钙后照片 | | |

| | | 氧气瓶压力(MPa) | ≥18MPa | | 21 | 合格 | GB 24502-2023《煤矿用自救器》7.3.1 c | |
| | | 正压气密性(Pa) | 1min内压力计变化值不应大于50Pa | | 232.00 | 不合格 | GB 24502-2023《煤矿用自救器》6.6.4.2 | |
| | | 负压气密性(Pa) | 1min内压力计变化值不应大于50Pa | | 77.00 | 不合格 | GB 24502-2023《煤矿用自救器》6.6.4.1 | |

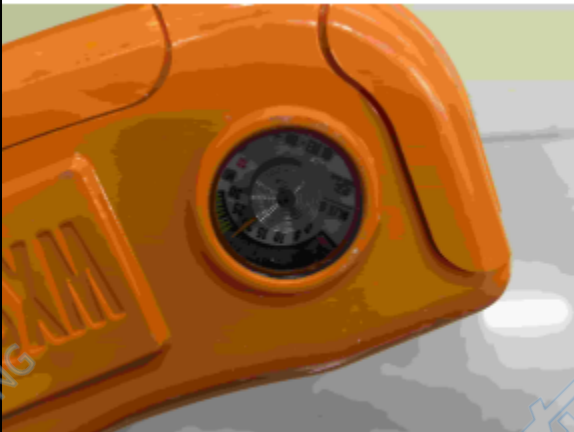
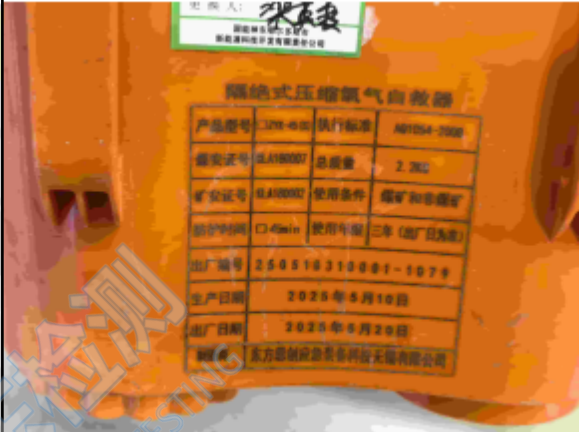
| | | 氧气瓶压力照片 | | | | 更换氢氧化钙后照片 | | |

| | | 氧气瓶压力(MPa) | ≥18MPa | | 21 | 合格 | GB 24502-2023《煤矿用自救器》7.3.1 c | |
| | | 正压气密性(Pa) | 1min内压力计变化值不应大于50Pa | | 29.00 | 合格 | GB 24502-2023《煤矿用自救器》6.6.4.2 | |
| | | 负压气密性(Pa) | 1min内压力计变化值不应大于50Pa | | 37.90 | 合格 | GB 24502-2023《煤矿用自救器》6.6.4.1 | |

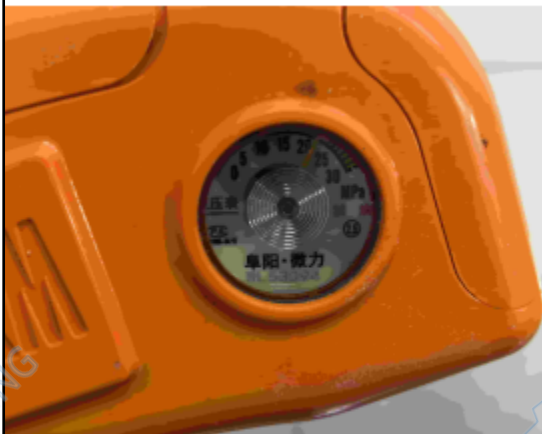
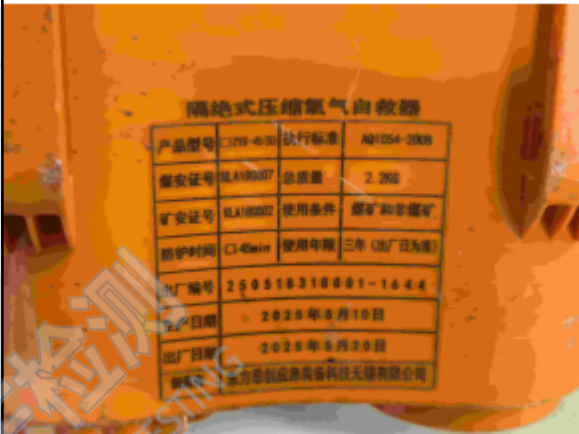
| | | 氧气瓶压力照片 | | | | 更换氢氧化钙后照片 | | |

| | | 氧气瓶压力(MPa) | ≥18MPa | | 21 | 合格 | GB 24502-2023《煤矿用自救器》7.3.1 c | |
| | | 正压气密性(Pa) | 1min内压力计变化值不应大于50Pa | | 26.20 | 合格 | GB 24502-2023《煤矿用自救器》6.6.4.2 | |
| | | 负压气密性(Pa) | 1min内压力计变化值不应大于50Pa | | 47.00 | 合格 | GB 24502-2023《煤矿用自救器》6.6.4.1 | |

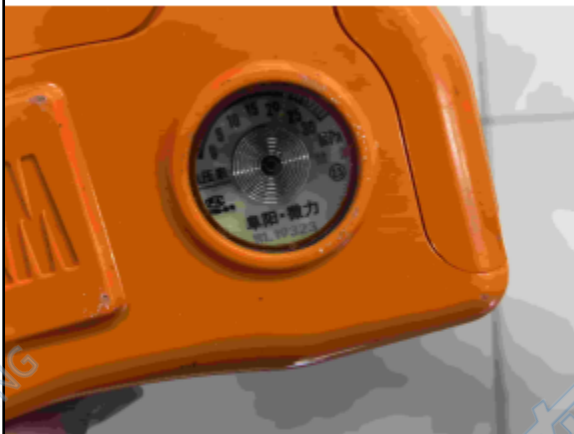
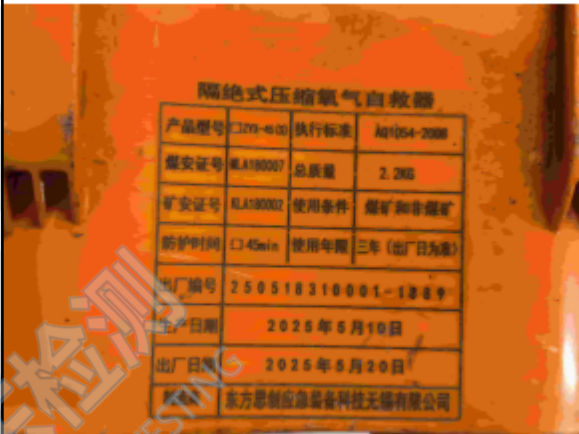
| | | 氧气瓶压力照片 | | | | 更换氢氧化钙后照片 | | |

| | | 氧气瓶压力(MPa) | ≥18MPa | | 22 | 合格 | GB 24502-2023《煤矿用自救器》7.3.1 c | |
| | | 正压气密性(Pa) | 1min内压力计变化值不应大于50Pa | | 6.70 | 合格 | GB 24502-2023《煤矿用自救器》6.6.4.2 | |
| | | 负压气密性(Pa) | 1min内压力计变化值不应大于50Pa | | 42.00 | 合格 | GB 24502-2023《煤矿用自救器》6.6.4.1 | |

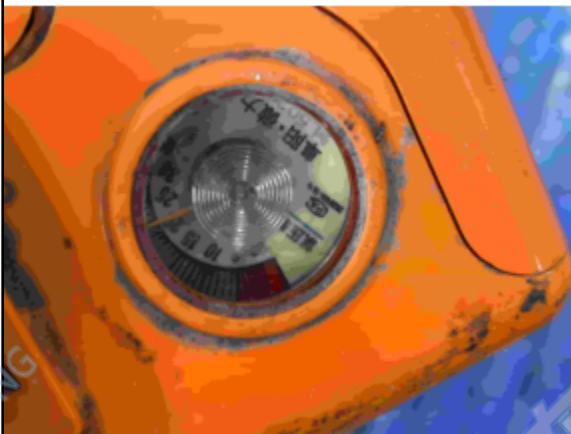
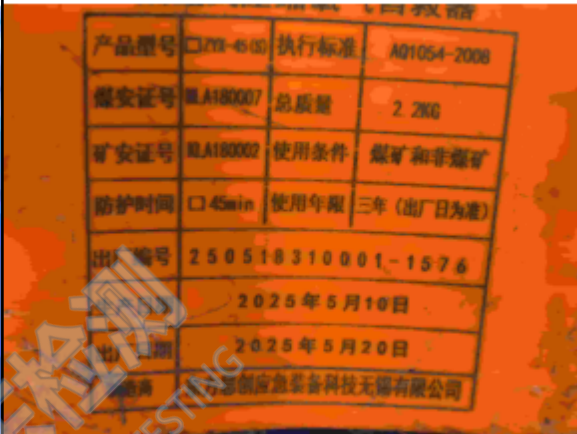
| | | 氧气瓶压力照片 | | | | 更换氢氧化钙后照片 | | |

| | | 氧气瓶压力(MPa) | ≥18MPa | | 22 | 合格 | GB 24502-2023《煤矿用自救器》7.3.1 c | |
| | | 正压气密性(Pa) | 1min内压力计变化值不应大于50Pa | | 125.50 | 不合格 | GB 24502-2023《煤矿用自救器》6.6.4.2 | |
| | | 负压气密性(Pa) | 1min内压力计变化值不应大于50Pa | | 131.00 | 不合格 | GB 24502-2023《煤矿用自救器》6.6.4.1 | |

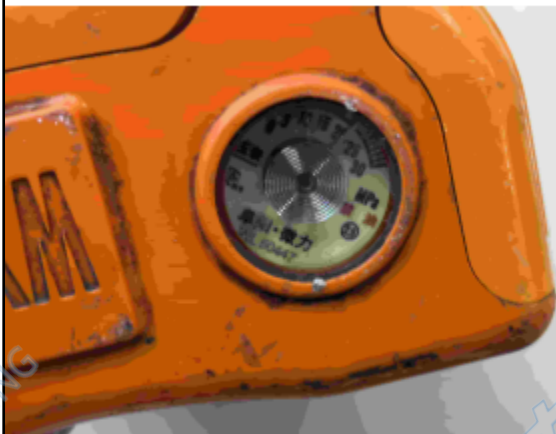
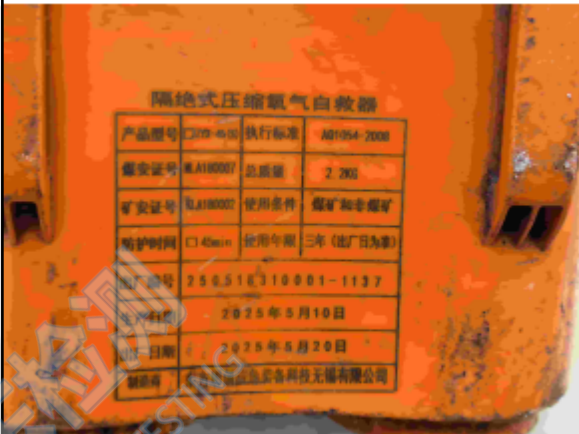
| | | 氧气瓶压力照片 | | | | 更换氢氧化钙后照片 | | |

| | | 氧气瓶压力(MPa) | ≥18MPa | | 22 | 合格 | GB 24502-2023《煤矿用自救器》7.3.1 c | |
| | | 正压气密性(Pa) | 1min内压力计变化值不应大于50Pa | | 38.70 | 合格 | GB 24502-2023《煤矿用自救器》6.6.4.2 | |
| | | 负压气密性(Pa) | 1min内压力计变化值不应大于50Pa | | 34.80 | 合格 | GB 24502-2023《煤矿用自救器》6.6.4.1 | |

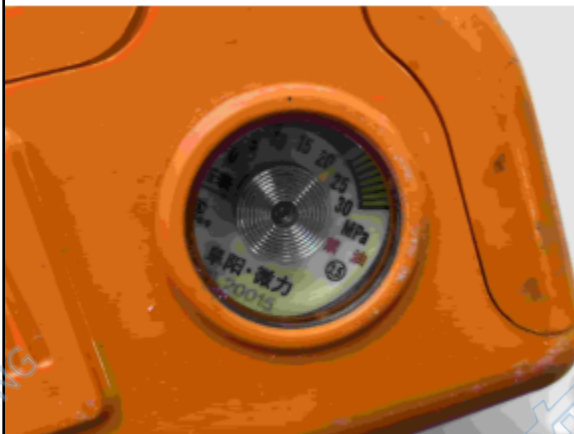
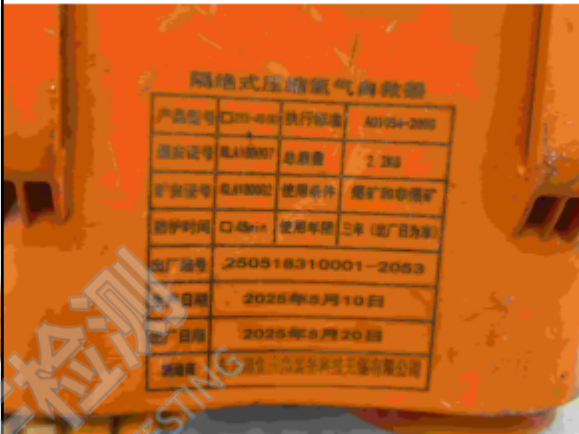
| | | 氧气瓶压力照片 | | | | 更换氢氧化钙后照片 | | |

| | | 氧气瓶压力(MPa) | ≥18MPa | | 21 | 合格 | GB 24502-2023《煤矿用自救器》7.3.1 c | |
| | | 正压气密性(Pa) | 1min内压力计变化值不应大于50Pa | | 20.80 | 合格 | GB 24502-2023《煤矿用自救器》6.6.4.2 | |
| | | 负压气密性(Pa) | 1min内压力计变化值不应大于50Pa | | 31.60 | 合格 | GB 24502-2023《煤矿用自救器》6.6.4.1 | |

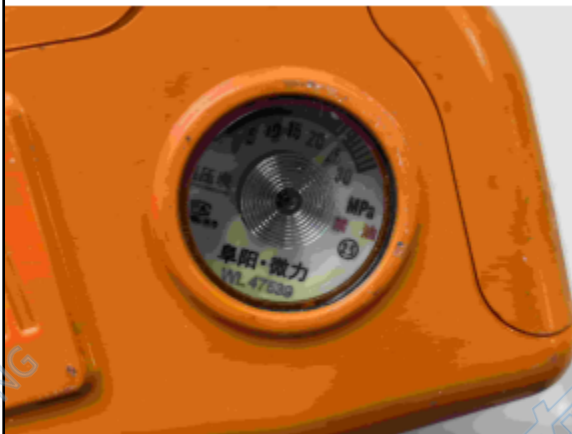
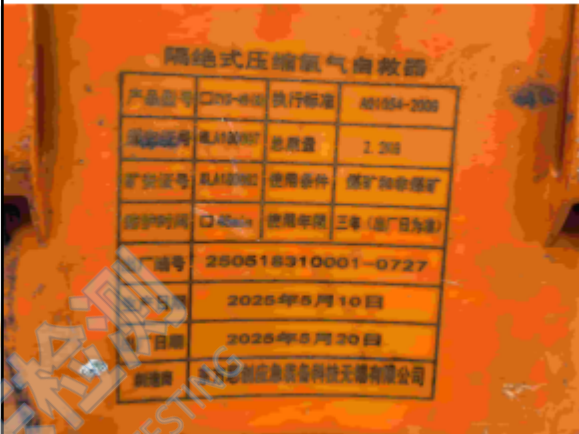
| 序号 | 样品状态 | 橙色整机完好 | 出厂编号 | 250518310001-0727 | | 更换氢氧化钙日期 | 2026-08-30 | |
|---|---|---|---|---|---|---|---|--|
| | | 氧气瓶压力照片 | | | | 更换氢氧化钙后照片 | | |

| 序号 | 样品状态 | 橙色整机完好 | 出厂编号 | 250518310001-0727 | | 更换氢氧化钙日期 | 2026-08-30 | |
|---|---|---|---|---|---|---|---|--|
| | | 氧气瓶压力(MPa) | ≥18MPa | | 23 | 合格 | GB 24502-2023《煤矿用自救器》7.3.1 c | |
| | | 正压气密性(Pa) | 1min内压力计变化值不应大于50Pa | | 21.20 | 合格 | GB 24502-2023《煤矿用自救器》6.6.4.2 | |
| | | 负压气密性(Pa) | 1min内压力计变化值不应大于50Pa | | 22.10 | 合格 | GB 24502-2023《煤矿用自救器》6.6.4.1 | |

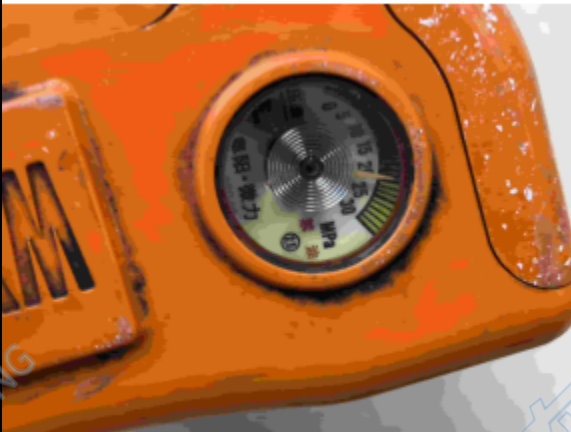
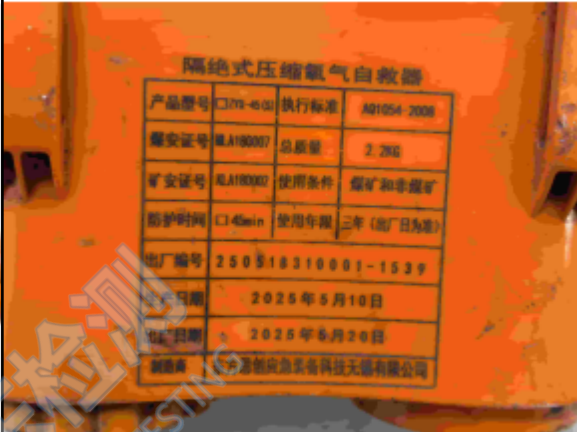
| | | 氧气瓶压力照片 | | | | 更换氢氧化钙后照片 | | |

| | | 氧气瓶压力(MPa) | ≥18MPa | | 21 | 合格 | GB 24502-2023《煤矿用自救器》7.3.1 c | |
| | | 正压气密性(Pa) | 1min内压力计变化值不应大于50Pa | | 35.70 | 合格 | GB 24502-2023《煤矿用自救器》6.6.4.2 | |
| | | 负压气密性(Pa) | 1min内压力计变化值不应大于50Pa | | 34.20 | 合格 | GB 24502-2023《煤矿用自救器》6.6.4.1 | |
