# 检测检验报告

样品名称： 隔绝式压缩氧气自救器（半年）

规格型号： ZYX-45 (S)

委托单位： 寸草塔二矿

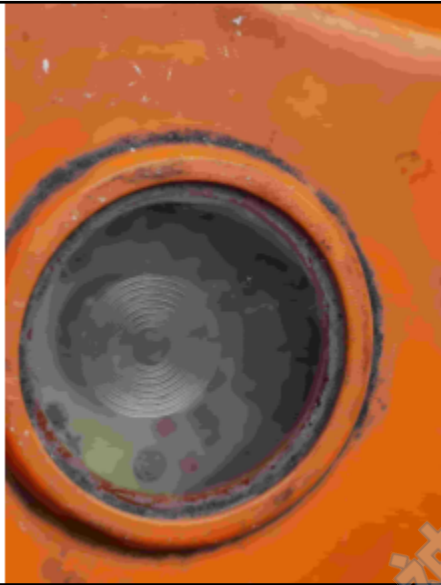
| | | 氧气瓶压力照片 | | | | 更换氢氧化钙后照片 | | |

| | | 氧气瓶压力(MPa) | ≥18MPa | | 21 | 合格 | GB 24502-2023《煤矿用自救器》7.3.1 c | |

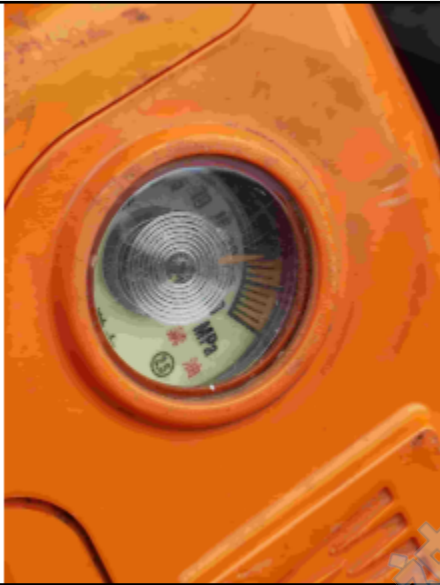
| | | 氧气瓶压力照片 | | | | 更换氢氧化钙后照片 | | |

| | | 氧气瓶压力(MPa) | ≥18MPa | | 21 | 合格 | GB 24502-2023《煤矿用自救器》7.3.1 c | |

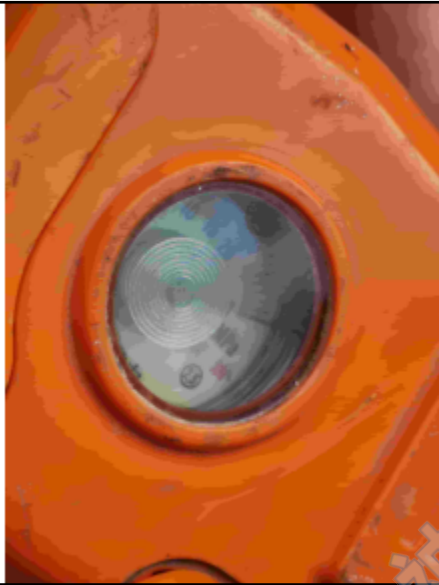
| | | 氧气瓶压力照片 | | | | 更换氢氧化钙后照片 | | |

| | | 氧气瓶压力(MPa) | ≥18MPa | | 22 | 合格 | GB 24502-2023《煤矿用自救器》7.3.1 c | |

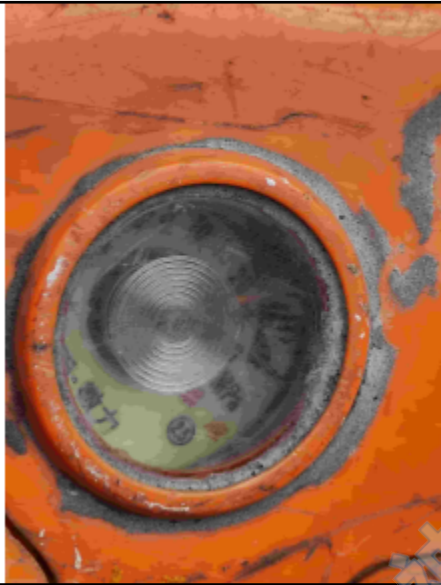
| 序号 | 样品状态 | 橙色整机完好 | 出厂编号 | 241202310001-134 | | 更换氢氧化钙日期 | |
|---|---|---|---|---|---|---|---|
| | | 氧气瓶压力照片 | | | | 更换氢氧化钙后照片 | |

| 序号 | 样品状态 | 橙色整机完好 | 出厂编号 | 241202310001-134 | | 更换氢氧化钙日期 | |
|---|---|---|---|---|---|---|---|
| | | 氧气瓶压力(MPa) | ≥18MPa | | 22 | 合格 | GB 24502-2023《煤矿用自救器》7.3.1 c |

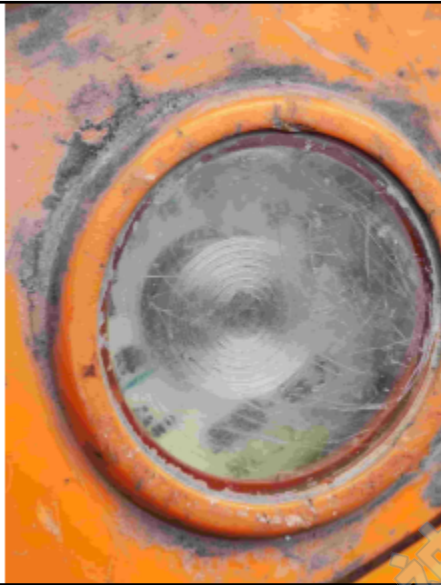
| | | 氧气瓶压力照片 | | | | 更换氢氧化钙后照片 | | |

| | | 氧气瓶压力(MPa) | ≥18MPa | | 22 | 合格 | GB 24502-2023《煤矿用自救器》7.3.1 c | |

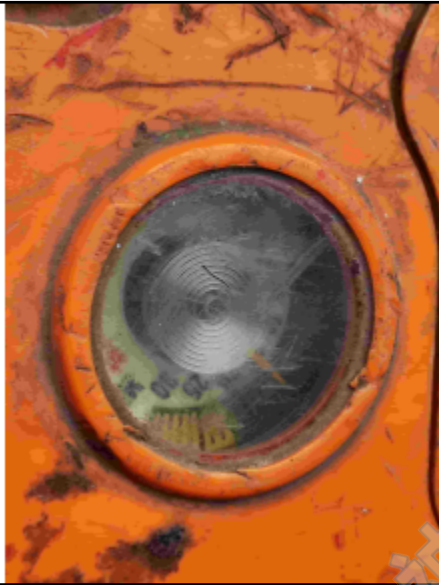
| 序号 | 样品状态 | 橙色整机完好 | 出厂编号 | 241202310001-019 | | 更换氢氧化钙日期 | | |
|---|---|---|---|---|---|---|---|--|
| | | 氧气瓶压力照片 | | | | 更换氢氧化钙后照片 | | |

| 序号 | 样品状态 | 橙色整机完好 | 出厂编号 | 241202310001-019 | | 更换氢氧化钙日期 | | |
|---|---|---|---|---|---|---|---|--|
| | | 氧气瓶压力(MPa) | ≥18MPa | | 22 | 合格 | GB 24502-2023《煤矿用自救器》7.3.1 c | |

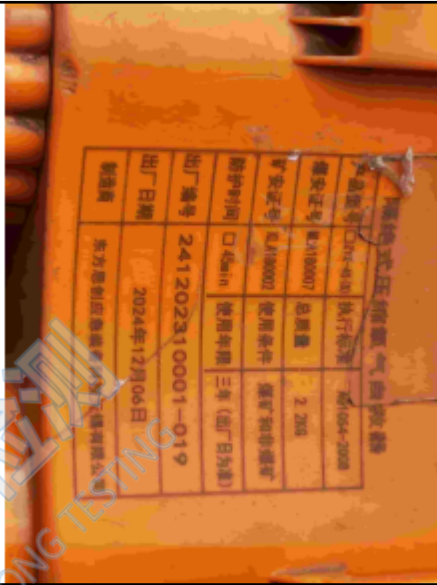
| 序号 | 样品状态 | 橙色整机完好 | 出厂编号 | 241202310001-019 | | 更换氢氧化钙日期 | | |
|---|---|---|---|---|---|---|---|--|
| | | 正压气密性(Pa) | 1min内压力计变化值不应大于50Pa | | 455.10 | 不合格 | GB 24502-2023《煤矿用自救器》6.6.4.2 | |
| | | 负压气密性(Pa) | 1min内压力计变化值不应大于50Pa | | 232.00 | 不合格 | GB 24502-2023《煤矿用自救器》6.6.4.1 | |

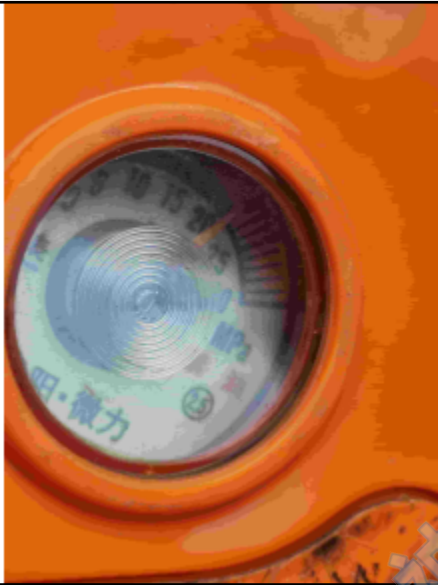
| | | 氧气瓶压力照片 | | | | 更换氢氧化钙后照片 | | |

| | | 氧气瓶压力(MPa) | ≥18MPa | | 21 | 合格 | GB 24502-2023《煤矿用自救器》7.3.1 c | |

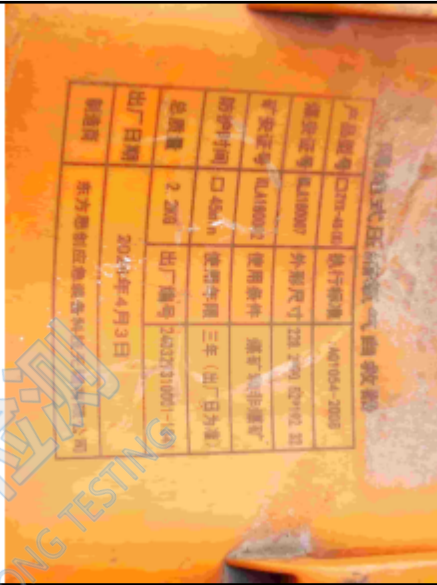
| | | 正压气密性(Pa) | 1min内压力计变化值不应大于50Pa | | 121.00 | 不合格 | GB 24502-2023《煤矿用自救器》6.6.4.2 | |
| | | 负压气密性(Pa) | 1min内压力计变化值不应大于50Pa | | 133.50 | 不合格 | GB 24502-2023《煤矿用自救器》6.6.4.1 | |

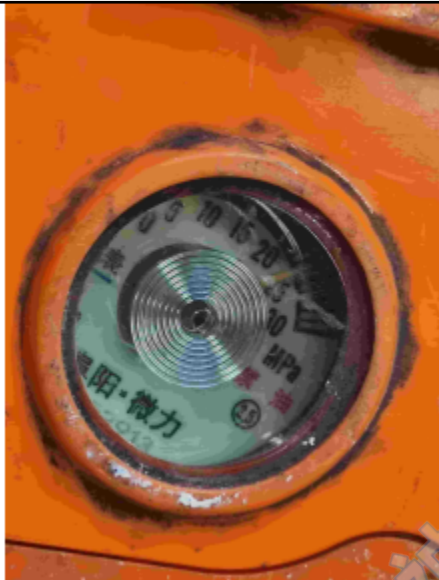
| 序号 | 样品状态 | 橙色整机完好 | 出厂编号 | 241202310001-048 | | 更换氢氧化钙日期 | | |
|---|---|---|---|---|---|---|---|--|
| | | 氧气瓶压力照片 | | | | 更换氢氧化钙后照片 | | |

| 序号 | 样品状态 | 橙色整机完好 | 出厂编号 | 241202310001-048 | | 更换氢氧化钙日期 | | |
|---|---|---|---|---|---|---|---|--|
| | | 氧气瓶压力(MPa) | ≥18MPa | | 23 | 合格 | GB 24502-2023《煤矿用自救器》7.3.1 c | |

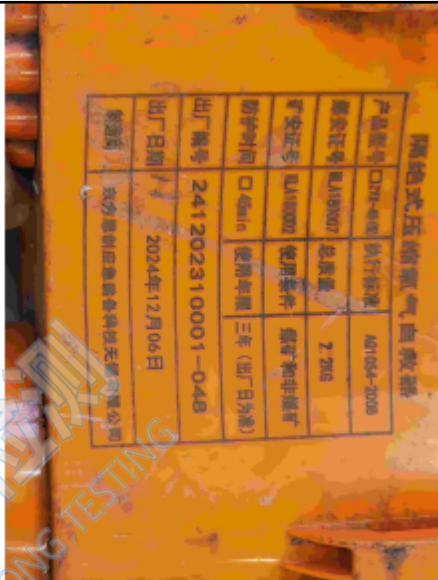
| 序号 | 样品状态 | 橙色整机完好 | 出厂编号 | 241202310001-048 | | 更换氢氧化钙日期 | | |
|---|---|---|---|---|---|---|---|--|
| | | 正压气密性(Pa) | 1min内压力计变化值不应大于50Pa | | 41.70 | 合格 | GB 24502-2023《煤矿用自救器》6.6.4.2 | |
| | | 负压气密性(Pa) | 1min内压力计变化值不应大于50Pa | | 48.20 | 合格 | GB 24502-2023《煤矿用自救器》6.6.4.1 | |

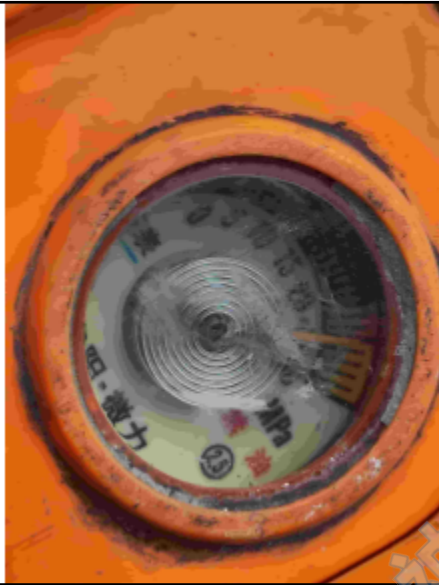
| 序号 | 样品状态 | 橙色整机完好 | 出厂编号 | 240115310001-123 | | 更换氢氧化钙日期 | | |
|---|---|---|---|---|---|---|---|--|
| | | 氧气瓶压力照片 | | | | 更换氢氧化钙后照片 | | |

| 序号 | 样品状态 | 橙色整机完好 | 出厂编号 | 240115310001-123 | | 更换氢氧化钙日期 | | |
|---|---|---|---|---|---|---|---|--|
| | | 氧气瓶压力(MPa) | ≥18MPa | | 25 | 合格 | GB 24502-2023《煤矿用自救器》7.3.1 c | |

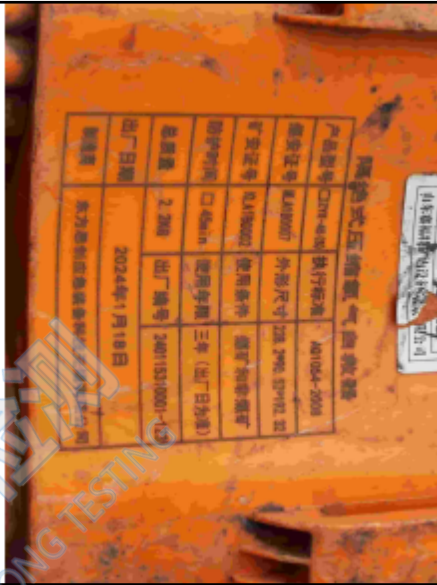
| 序号 | 样品状态 | 橙色整机完好 | 出厂编号 | 240115310001-123 | | 更换氢氧化钙日期 | | |
|---|---|---|---|---|---|---|---|--|
| | | 正压气密性(Pa) | 1min内压力计变化值不应大于50Pa | | 73.70 | 不合格 | GB 24502-2023《煤矿用自救器》6.6.4.2 | |
| | | 负压气密性(Pa) | 1min内压力计变化值不应大于50Pa | | 89.00 | 不合格 | GB 24502-2023《煤矿用自救器》6.6.4.1 | |

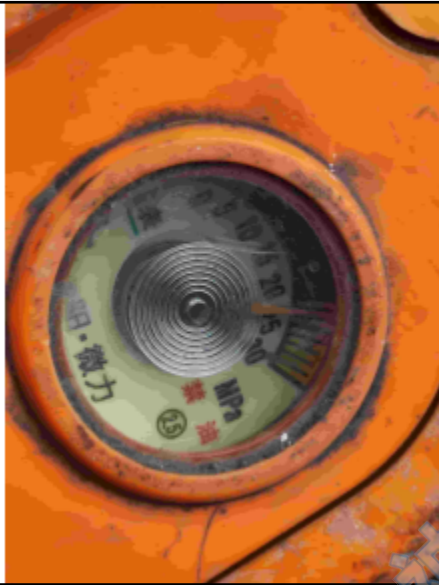
| | | 氧气瓶压力照片 | | | | 更换氢氧化钙后照片 | | |

| | | 氧气瓶压力(MPa) | ≥18MPa | | 22 | 合格 | GB 24502-2023《煤矿用自救器》7.3.1 c | |

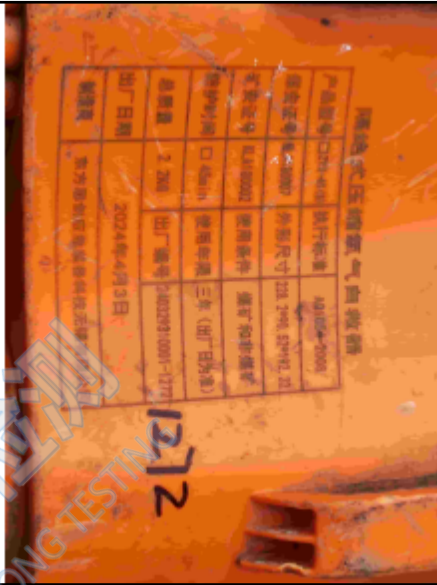
| | | 正压气密性(Pa) | 1min内压力计变化值不应大于50Pa | | 311.10 | 不合格 | GB 24502-2023《煤矿用自救器》6.6.4.2 | |
| | | 负压气密性(Pa) | 1min内压力计变化值不应大于50Pa | | 278.00 | 不合格 | GB 24502-2023《煤矿用自救器》6.6.4.1 | |
