# 检测检验报告

| 样品名称： | 隔绝式压缩氧气自救器（半年） |
| 规格型号： | ZY45X (MS) |
| 委托单位： | 物资供应中心 |

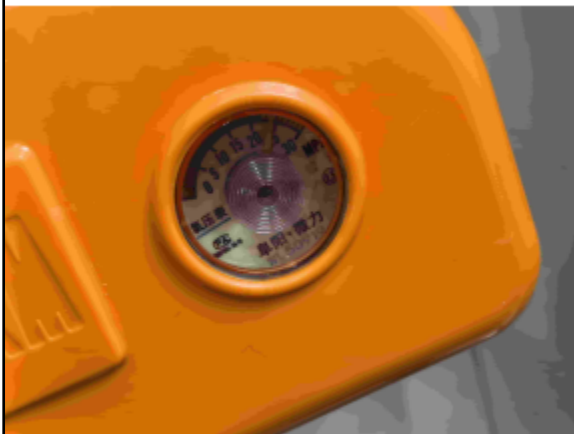
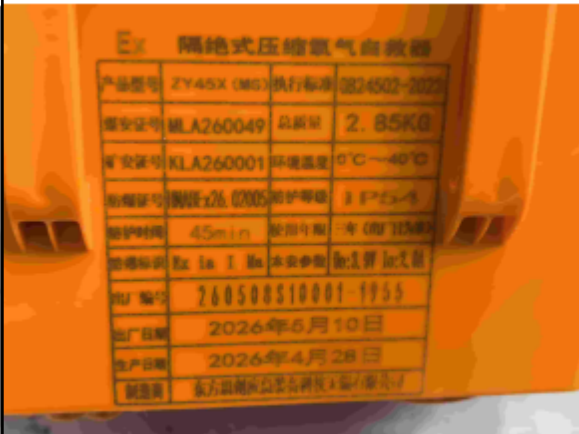
| 序号 | 样品状态 | 橙色整机完好 | 出厂编号 | 260508S10001-1955 | | 更换氢氧化钙日期 | | |
|---|---|---|---|---|---|---|---|--|
| | | 氧气瓶压力照片 | | | | 更换氢氧化钙后照片 | | |

| 序号 | 样品状态 | 橙色整机完好 | 出厂编号 | 260508S10001-1955 | | 更换氢氧化钙日期 | | |
| | | 氧气瓶压力(MPa) | ≥18MPa | | 24 | 合格 | GB 24502-2023《煤矿用自救器》7.3.1 c | |

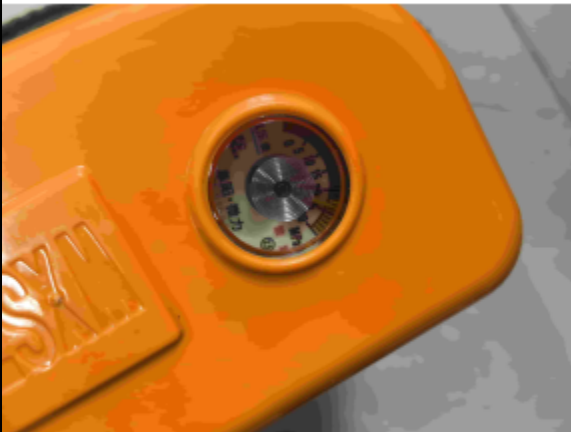
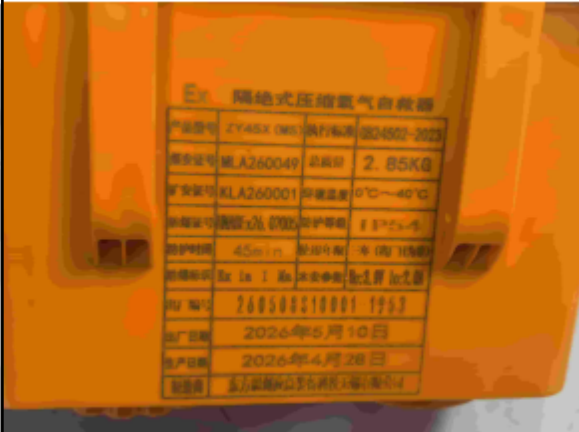
| | | 氧气瓶压力照片 | | | | 更换氢氧化钙后照片 | | |

| 序号 | 样品状态 | 橙色整机完好 | 出厂编号 | 260508S10001-1953 | | 更换氢氧化钙日期 | | |
| | | 氧气瓶压力(MPa) | ≥18MPa | | 23 | 合格 | GB 24502-2023《煤矿用自救器》7.3.1 c | |

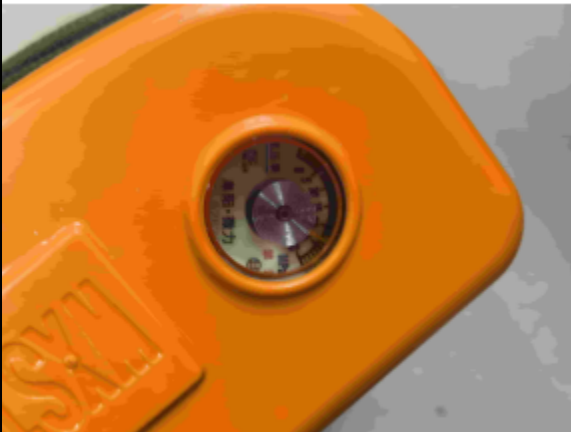
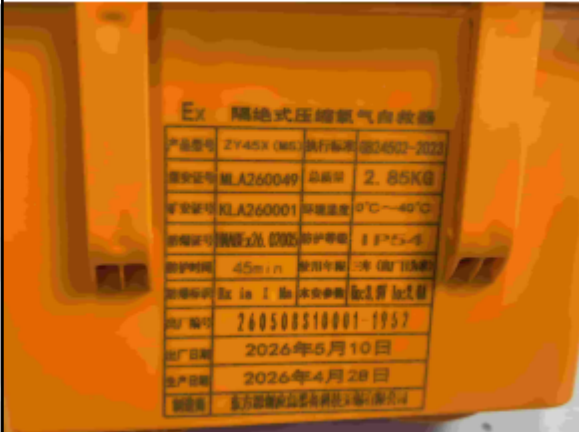
| | | 氧气瓶压力照片 | | | | 更换氢氧化钙后照片 | | |

| 序号 | 样品状态 | 橙色整机完好 | 出厂编号 | 260508S10001-1952 | | 更换氢氧化钙日期 | | |
| | | 氧气瓶压力(MPa) | ≥18MPa | | 23 | 合格 | GB 24502-2023《煤矿用自救器》7.3.1 c | |

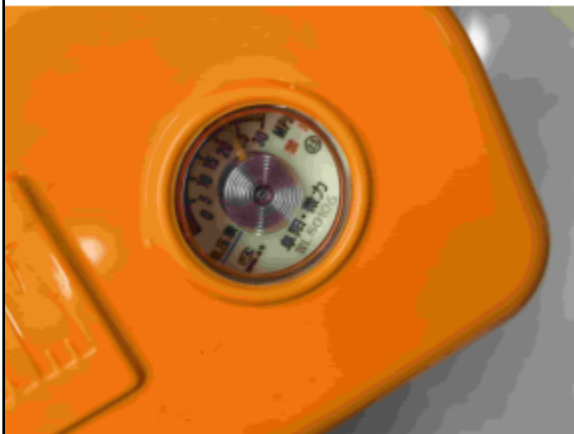
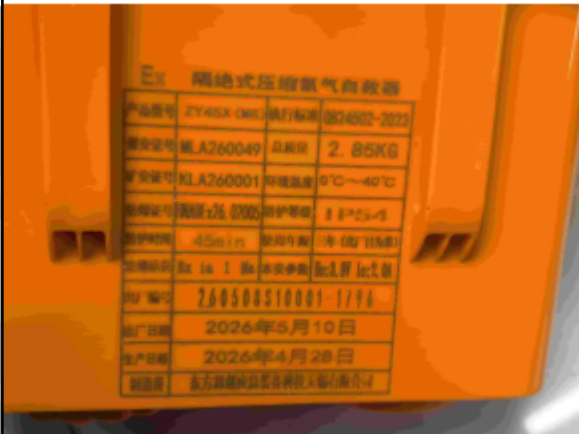
| | | 氧气瓶压力照片 | | | | 更换氢氧化钙后照片 | | |

| 检验结论 | <p>经检验，该10个样品中，该送检样品H14260815737经检测检验，所检项目符合GB 24502-2023《煤矿用自救器》标准的规定；该送检样品H14260815738经检测检验，所检项目符合GB 24502-2023《煤矿用自救器》标准的规定；该送检样品H14260815739经检测检验，所检项目符合GB 24502-2023《煤矿用自救器》标准的规定；该送检样品H14260815740经检测检验，所检项目结构设计及外观检查不符合GB 24502-2023《煤矿用自救器》标准的规定，其他项目符合该标准，综合判定该隔绝式压缩氧气自救器（半年）不合格；该送检样品H14260815741经检测检验，所检项目符合GB 24502-2023《煤矿用自救器》标准的规定；该送检样品H14260815742经检测检验，所检项目结构设计及外观检查不符合GB 24502-2023《煤矿用自救器》标准的规定，其他项目符合该标准，综合判定该隔绝式压缩氧气自救器（半年）不合格；该送检样品H14260815743经检测检验，所检项目符合GB 24502-2023《煤矿用自救器》标准的规定；该送检样品H14260815744经检测检验，所检项目符合GB 24502-2023《煤矿用自救器》标准的规定；该送检样品H14260815745经检测检验，所检项目符合GB 24502-2023《煤矿用自救器》标准的规定；该送检样品H14260815746经检测检验，所检项目符合GB 24502-2023《煤矿用自救器》标准的规定。</p> | | |

| 序号 | 样品状态 | 橙色破损 | 出厂编号 | 260508S10001-1796 | | 更换氢氧化钙日期 | | |
| | | 氧气瓶压力(MPa) | ≥18MPa | | 23 | 合格 | GB 24502-2023《煤矿用自救器》7.3.1 c | |

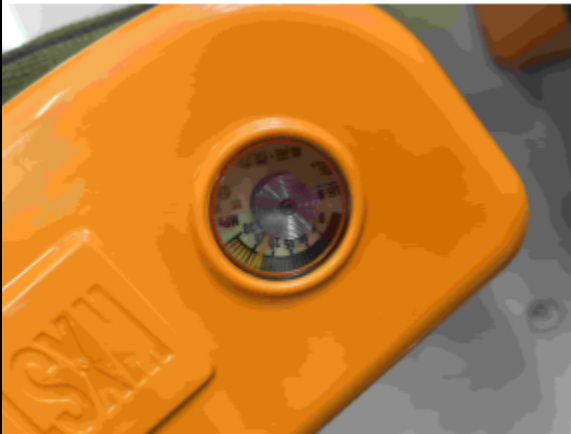
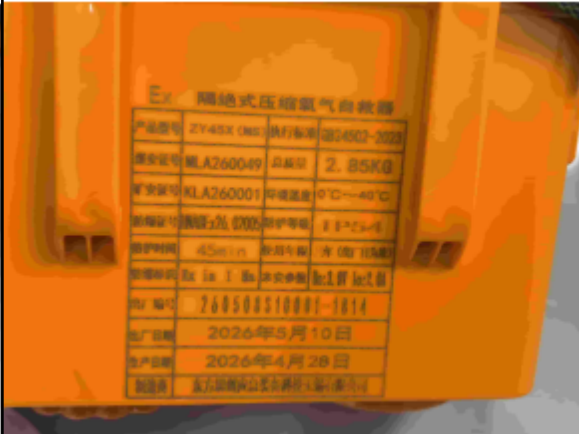
| 序号 | 样品状态 | 橙色整机完好 | 出厂编号 | 260508S10001-1814 | | 更换氢氧化钙日期 | | |
|---|---|---|---|---|---|---|---|--|
| | | 氧气瓶压力照片 | | | | 更换氢氧化钙后照片 | | |

| 序号 | 样品状态 | 橙色整机完好 | 出厂编号 | 260508S10001-1814 | | 更换氢氧化钙日期 | | |
| | | 氧气瓶压力(MPa) | ≥18MPa | | 23 | 合格 | GB 24502-2023《煤矿用自救器》7.3.1 c | |

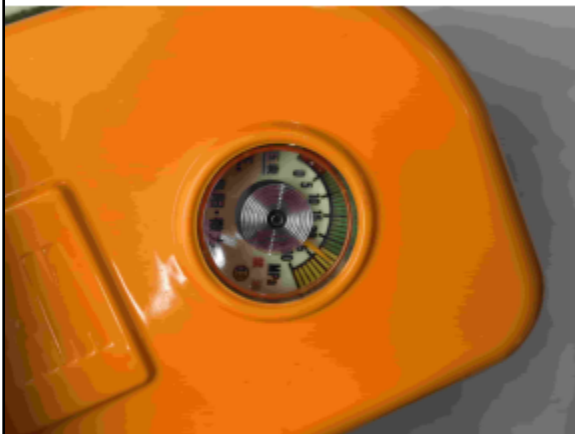
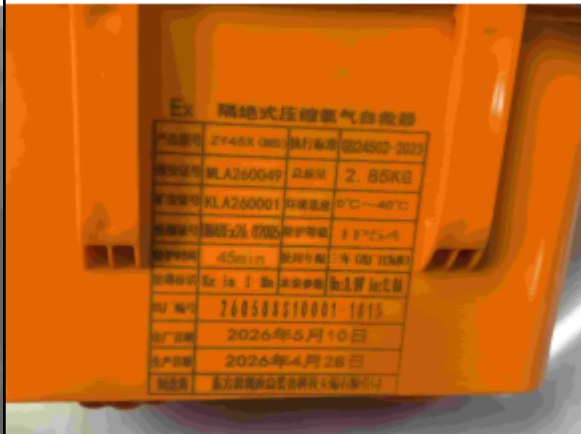
| 序号 | 样品状态 | 橙色破损 | 出厂编号 | 260508S10001-1815 | | 更换氢氧化钙日期 | | |
|---|---|---|---|---|---|---|---|--|
| | | 氧气瓶压力照片 | | | | 更换氢氧化钙后照片 | | |

| 序号 | 样品状态 | 橙色破损 | 出厂编号 | 260508S10001-1815 | | 更换氢氧化钙日期 | | |
| | | 氧气瓶压力(MPa) | ≥18MPa | | 24 | 合格 | GB 24502-2023《煤矿用自救器》7.3.1 c | |

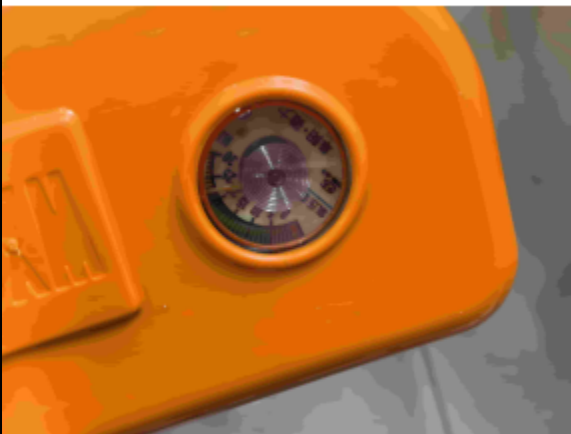
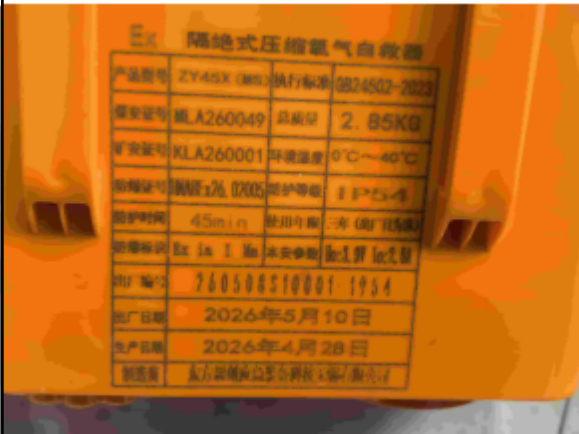
| 序号 | 样品状态 | 橙色整机完好 | 出厂编号 | 260508S10001-1954 | | 更换氢氧化钙日期 | | |
|---|---|---|---|---|---|---|---|--|
| | | 氧气瓶压力照片 | | | | 更换氢氧化钙后照片 | | |

| 序号 | 样品状态 | 橙色整机完好 | 出厂编号 | 260508S10001-1954 | | 更换氢氧化钙日期 | | |
| | | 氧气瓶压力(MPa) | ≥18MPa | | 22 | 合格 | GB 24502-2023《煤矿用自救器》7.3.1 c | |

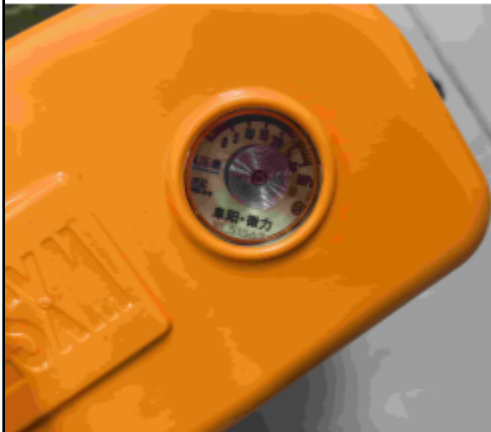
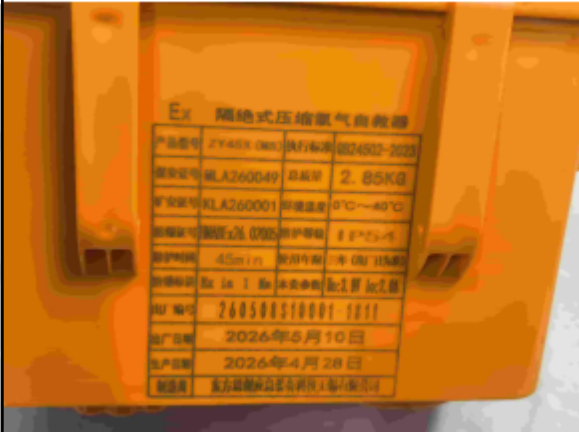
| 序号 | 样品状态 | 橙色整机完好 | 出厂编号 | 260508S10001-1811 | | 更换氢氧化钙日期 | | |
|---|---|---|---|---|---|---|---|--|
| | | 氧气瓶压力照片 | | | | 更换氢氧化钙后照片 | | |

| 序号 | 样品状态 | 橙色整机完好 | 出厂编号 | 260508S10001-1811 | | 更换氢氧化钙日期 | | |
| | | 氧气瓶压力(MPa) | ≥18MPa | | 23 | 合格 | GB 24502-2023《煤矿用自救器》7.3.1 c | |

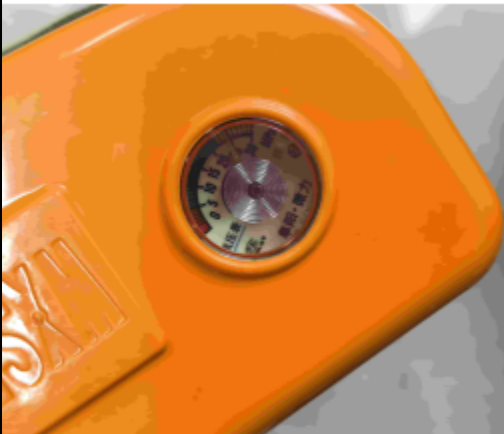
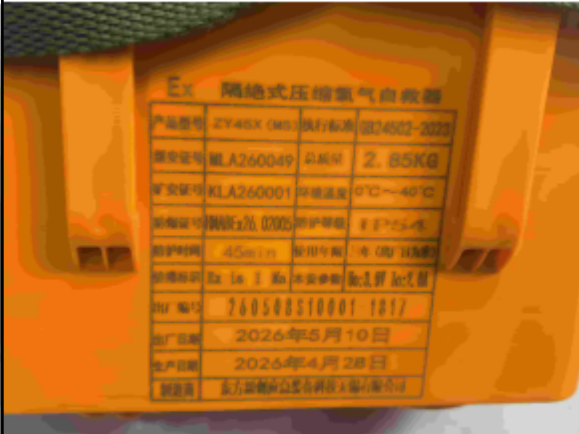
| | | 氧气瓶压力照片 | | | | 更换氢氧化钙后照片 | | |

| 序号 | 样品状态 | 橙色整机完好 | 出厂编号 | 260508S10001-1817 | | 更换氢氧化钙日期 | | |
| | | 氧气瓶压力(MPa) | ≥18MPa | | 22 | 合格 | GB 24502-2023《煤矿用自救器》7.3.1 c | |

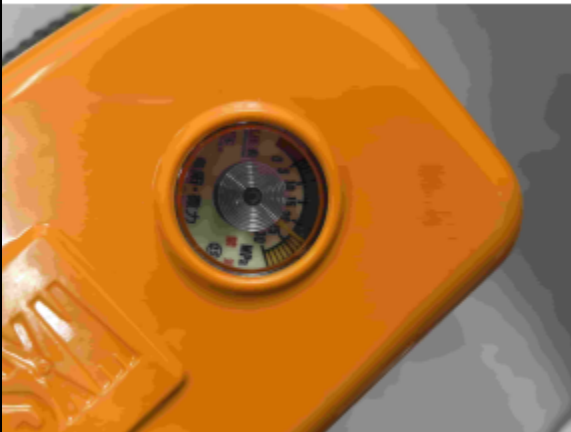
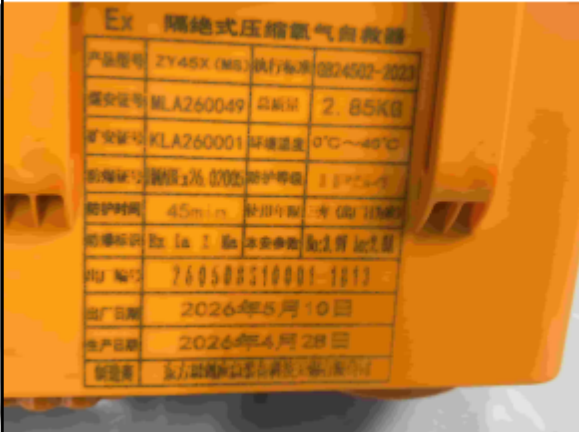
| 序号 | 样品状态 | 橙色整机完好 | 出厂编号 | 260508S10001-1813 | | 更换氢氧化钙日期 | | |
|---|---|---|---|---|---|---|---|--|
| | | 氧气瓶压力照片 | | | | 更换氢氧化钙后照片 | | |

| 序号 | 样品状态 | 橙色整机完好 | 出厂编号 | 260508S10001-1813 | | 更换氢氧化钙日期 | | |
| | | 氧气瓶压力(MPa) | ≥18MPa | | 22 | 合格 | GB 24502-2023《煤矿用自救器》7.3.1 c | |
