# 检测检验报告

| 样品名称： | 隔绝式压缩氧气自救器（半年） |
| 规格型号： | ZY45X (MS) |

## 检测检验报告

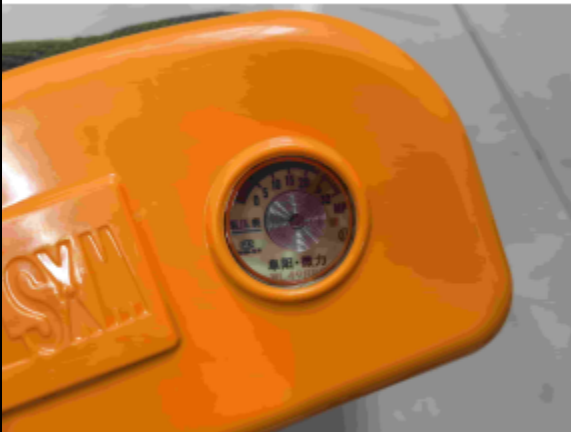
| 序号 | 样品状态 | 橙色整机完好 | 出厂编号 | 260508S10001-1385 | | 更换氢氧化钙日期 | | |
|---|---|---|---|---|---|---|---|--|
| | | 氧气瓶压力照片 | | | | 更换氢氧化钙后照片 | | |

| 序号 | 样品状态 | 橙色整机完好 | 出厂编号 | 260508S10001-1385 | | 更换氢氧化钙日期 | | |
|---|---|---|---|---|---|---|---|--|
| | | 氧气瓶压力(MPa) | ≥18MPa | | 23 | 合格 | GB 24502-2023《煤矿用自救器》7.3.1 c | |

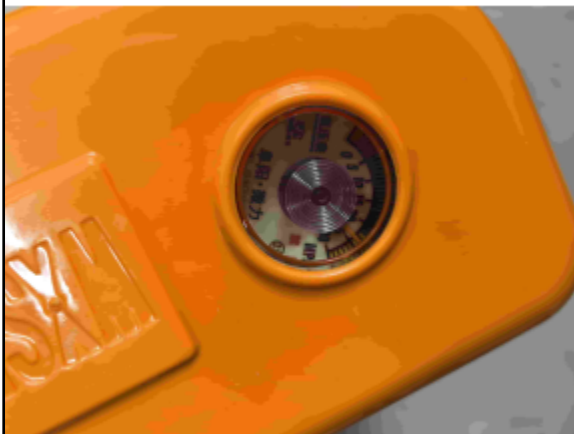
| 序号 | 样品状态 | 橙色整机完好 | 出厂编号 | 260508S10001-1389 | | 更换氢氧化钙日期 | | |
|---|---|---|---|---|---|---|---|--|
| | | 氧气瓶压力照片 | | | | 更换氢氧化钙后照片 | | |

| 序号 | 样品状态 | 橙色整机完好 | 出厂编号 | 260508S10001-1389 | | 更换氢氧化钙日期 | | |
|---|---|---|---|---|---|---|---|--|
| | | 氧气瓶压力(MPa) | ≥18MPa | | 23 | 合格 | GB 24502-2023《煤矿用自救器》7.3.1 c | |

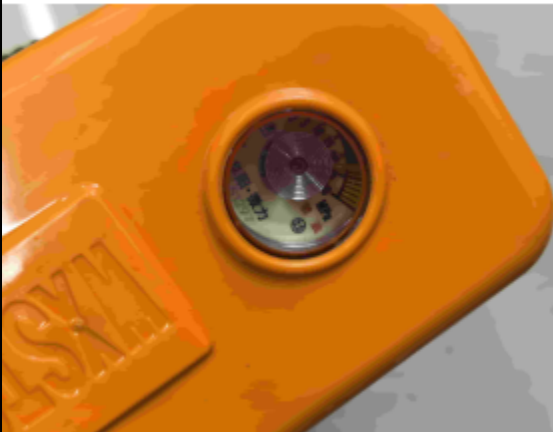
| | | 氧气瓶压力照片 | | | | 更换氢氧化钙后照片 | | |

| | | 氧气瓶压力(MPa) | ≥18MPa | | 22 | 合格 | GB 24502-2023《煤矿用自救器》7.3.1 c | |

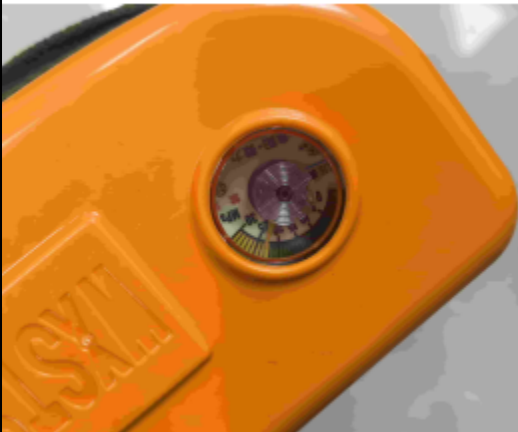
| | | 氧气瓶压力照片 | | | | 更换氢氧化钙后照片 | | |

| | | 氧气瓶压力(MPa) | ≥18MPa | | 24 | 合格 | GB 24502-2023《煤矿用自救器》7.3.1 c | |

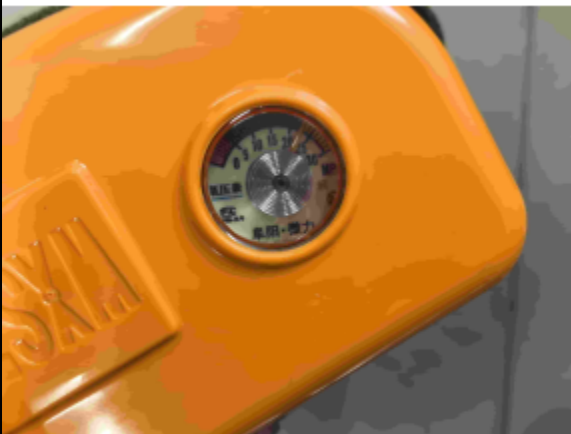
| | | 氧气瓶压力照片 | | | | 更换氢氧化钙后照片 | | |

| | | 氧气瓶压力(MPa) | ≥18MPa | | 22 | 合格 | GB 24502-2023《煤矿用自救器》7.3.1 c | |

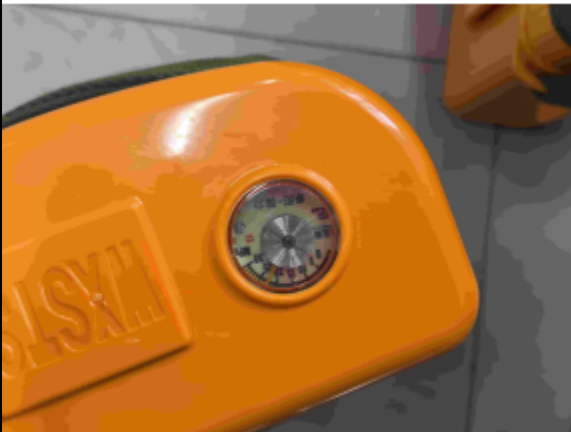
| | | 氧气瓶压力照片 | | | | 更换氢氧化钙后照片 | | |

| | | 氧气瓶压力(MPa) | ≥18MPa | | 23 | 合格 | GB 24502-2023《煤矿用自救器》7.3.1 c | |

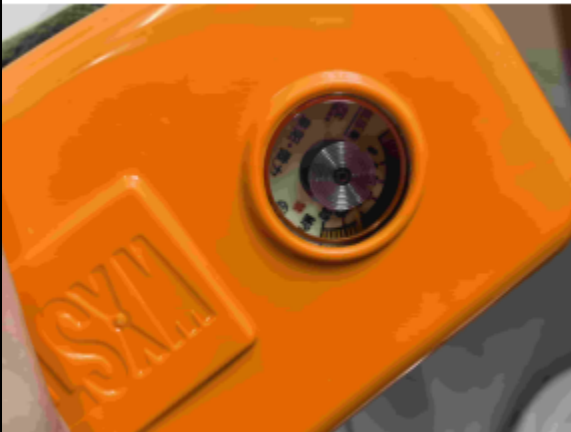
| 序号 | 样品状态 | 橙色整机完好 | 出厂编号 | 260508S10001-1958 | | 更换氢氧化钙日期 | | |
|---|---|---|---|---|---|---|---|--|
| | | 氧气瓶压力照片 | | | | 更换氢氧化钙后照片 | | |

| 序号 | 样品状态 | 橙色整机完好 | 出厂编号 | 260508S10001-1958 | | 更换氢氧化钙日期 | | |
|---|---|---|---|---|---|---|---|--|
| | | 氧气瓶压力(MPa) | ≥18MPa | | 22 | 合格 | GB 24502-2023《煤矿用自救器》7.3.1 c | |

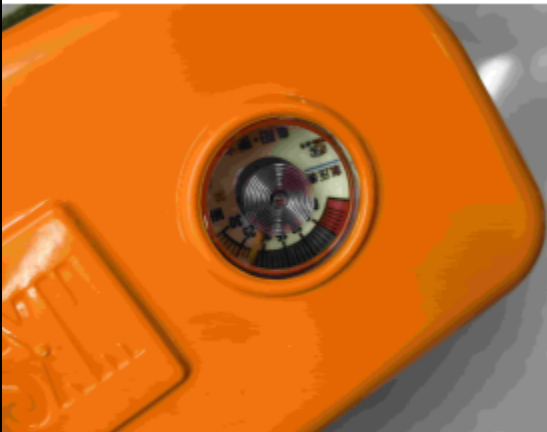
| 序号 | 样品状态 | 橙色破损 | 出厂编号 | 260508S10001-1951 | | 更换氢氧化钙日期 | | |
|---|---|---|---|---|---|---|---|--|
| | | 氧气瓶压力照片 | | | | 更换氢氧化钙后照片 | | |

| 序号 | 样品状态 | 橙色破损 | 出厂编号 | 260508S10001-1951 | | 更换氢氧化钙日期 | | |
| | | 氧气瓶压力(MPa) | ≥18MPa | | 24 | 合格 | GB 24502-2023《煤矿用自救器》7.3.1 c | |

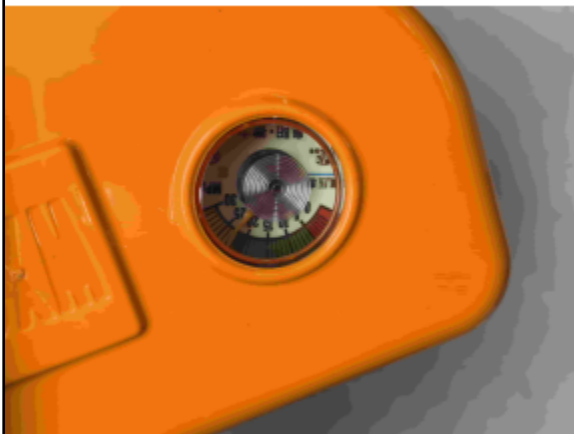
| 序号 | 样品状态 | 橙色整机完好 | 出厂编号 | 260508S10001-1959 | | 更换氢氧化钙日期 | | |
|---|---|---|---|---|---|---|---|--|
| | | 氧气瓶压力照片 | | | | 更换氢氧化钙后照片 | | |

| 序号 | 样品状态 | 橙色整机完好 | 出厂编号 | 260508S10001-1959 | | 更换氢氧化钙日期 | | |
|---|---|---|---|---|---|---|---|--|
| | | 氧气瓶压力(MPa) | ≥18MPa | | 24 | 合格 | GB 24502-2023《煤矿用自救器》7.3.1 c | |

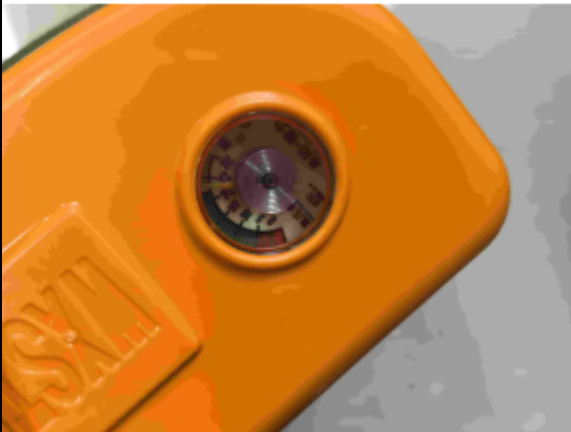
| 序号 | 样品状态 | 橙色整机完好 | 出厂编号 | 260508S10001-1819 | | 更换氢氧化钙日期 | | |
|---|---|---|---|---|---|---|---|--|
| | | 氧气瓶压力照片 | | | | 更换氢氧化钙后照片 | | |

| 序号 | 样品状态 | 橙色整机完好 | 出厂编号 | 260508S10001-1819 | | 更换氢氧化钙日期 | | |
|---|---|---|---|---|---|---|---|--|
| | | 氧气瓶压力(MPa) | ≥18MPa | | 24 | 合格 | GB 24502-2023《煤矿用自救器》7.3.1 c | |
