# 检测检验报告

样品名称： 隔绝式压缩氧气自救器（半年）

规格型号： ZY45X (MS)

委托单位： 物资供应中心

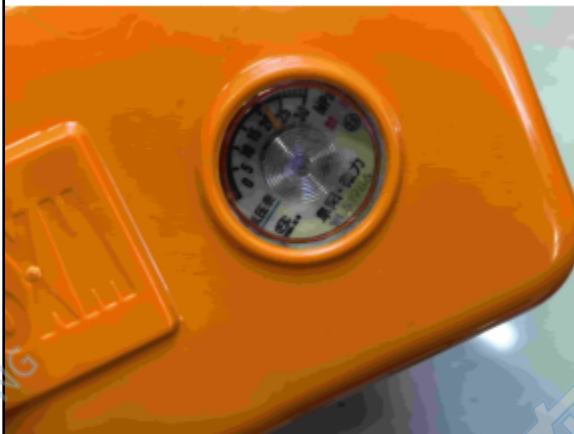
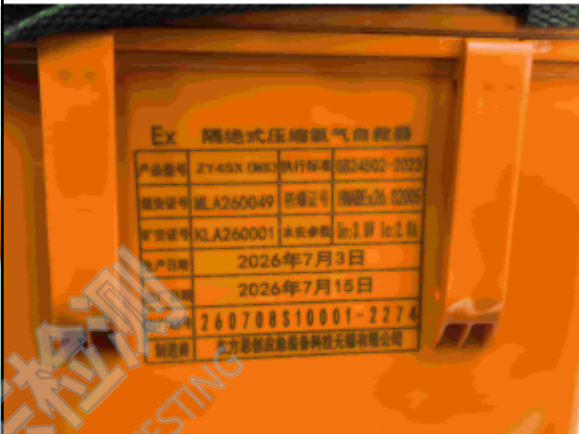
| | | 氧气瓶压力照片 | | | | 更换氢氧化钙后照片 | | |

| 1 | H14260815665 | 结构设计及外观检查 | 自救器开启 | | 未开启 | 合格 | GB 24502-2023《煤矿用自救器》7.3.1 a | |
| | | 氧气瓶压力(MPa) | ≥18MPa | | 22 | 合格 | GB 24502-2023《煤矿用自救器》7.3.1 c | |
| | | 正压气密性(Pa) | 1min内压力计变化值不应大于50Pa | | 19.40 | 合格 | GB 24502-2023《煤矿用自救器》6.6.4.2 | |
| | | 负压气密性(Pa) | 1min内压力计变化值不应大于50Pa | | 49.90 | 合格 | GB 24502-2023《煤矿用自救器》6.6.4.1 | |

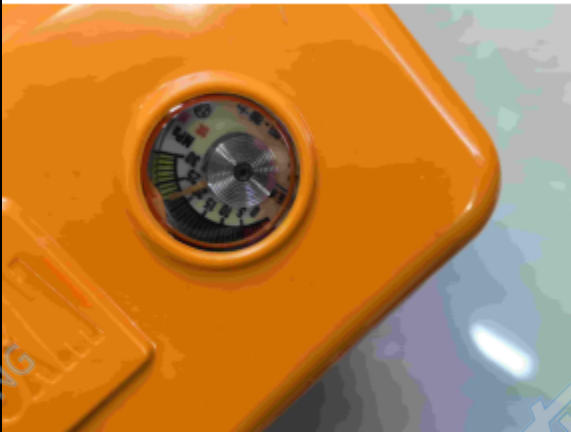
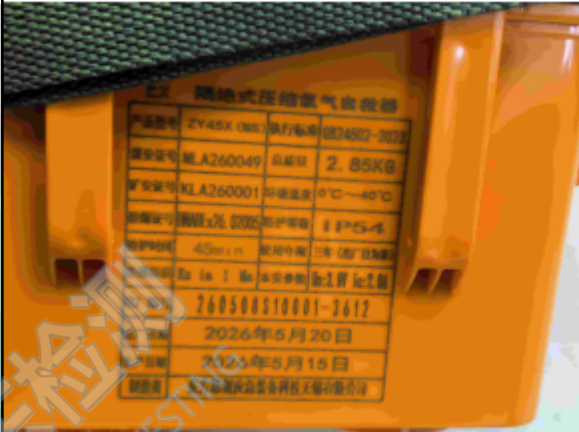
| | | 氧气瓶压力照片 | | | | 更换氢氧化钙后照片 | | |

| 2 | H14260815666 | 结构设计及外观检查 | 自救器开启 | | 未开启 | 合格 | GB 24502-2023《煤矿用自救器》7.3.1 a | |
| | | 氧气瓶压力(MPa) | ≥18MPa | | 22 | 合格 | GB 24502-2023《煤矿用自救器》7.3.1 c | |
| | | 正压气密性(Pa) | 1min内压力计变化值不应大于50Pa | | 49.20 | 合格 | GB 24502-2023《煤矿用自救器》6.6.4.2 | |
| | | 负压气密性(Pa) | 1min内压力计变化值不应大于50Pa | | 48.70 | 合格 | GB 24502-2023《煤矿用自救器》6.6.4.1 | |

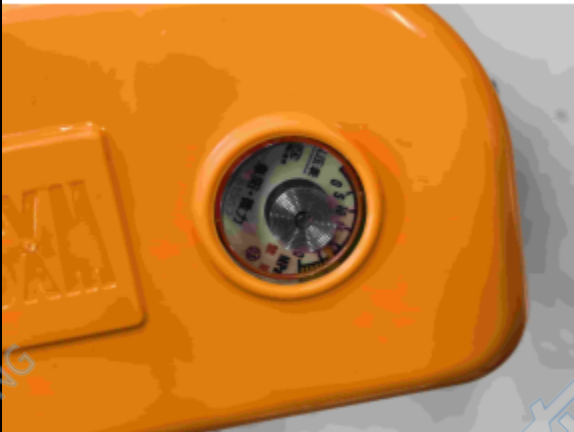
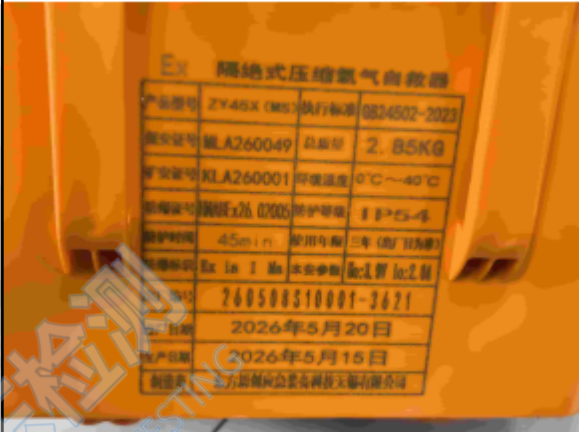
| | | 氧气瓶压力照片 | | | | 更换氢氧化钙后照片 | | |

| 3 | H14260815667 | 结构设计及外观检查 | 自救器开启 | | 未开启 | 合格 | GB 24502-2023《煤矿用自救器》7.3.1 a | |
| | | 氧气瓶压力(MPa) | ≥18MPa | | 21 | 合格 | GB 24502-2023《煤矿用自救器》7.3.1 c | |
| | | 正压气密性(Pa) | 1min内压力计变化值不应大于50Pa | | 320.00 | 不合格 | GB 24502-2023《煤矿用自救器》6.6.4.2 | |
| | | 负压气密性(Pa) | 1min内压力计变化值不应大于50Pa | | 215.00 | 不合格 | GB 24502-2023《煤矿用自救器》6.6.4.1 | |

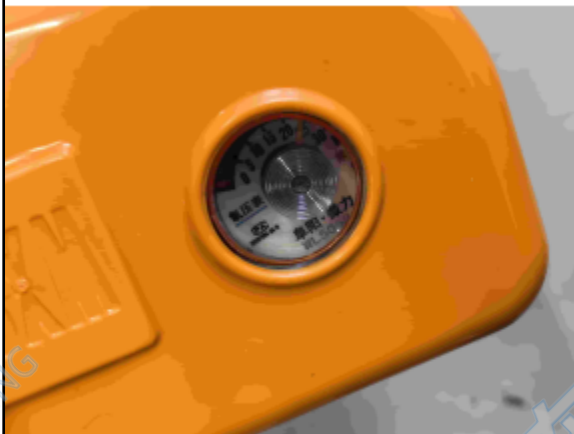
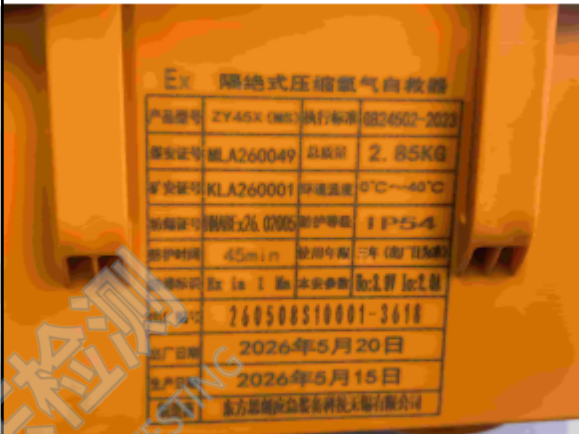
| | | 氧气瓶压力照片 | | | | 更换氢氧化钙后照片 | | |

| 4 | H14260815668 | 结构设计及外观检查 | 自救器开启 | | 未开启 | 合格 | GB 24502-2023《煤矿用自救器》7.3.1 a | |
| | | 氧气瓶压力(MPa) | ≥18MPa | | 24 | 合格 | GB 24502-2023《煤矿用自救器》7.3.1 c | |
| | | 正压气密性(Pa) | 1min内压力计变化值不应大于50Pa | | 22.50 | 合格 | GB 24502-2023《煤矿用自救器》6.6.4.2 | |
| | | 负压气密性(Pa) | 1min内压力计变化值不应大于50Pa | | 24.40 | 合格 | GB 24502-2023《煤矿用自救器》6.6.4.1 | |

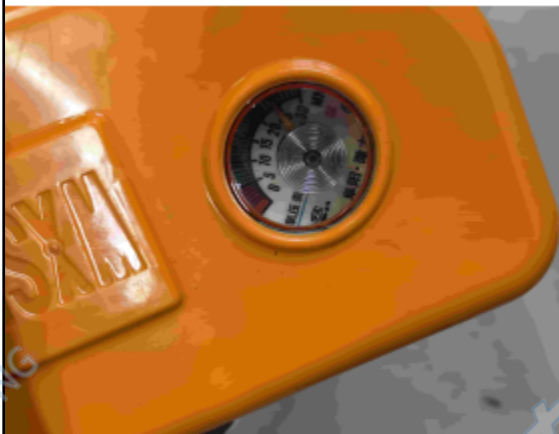
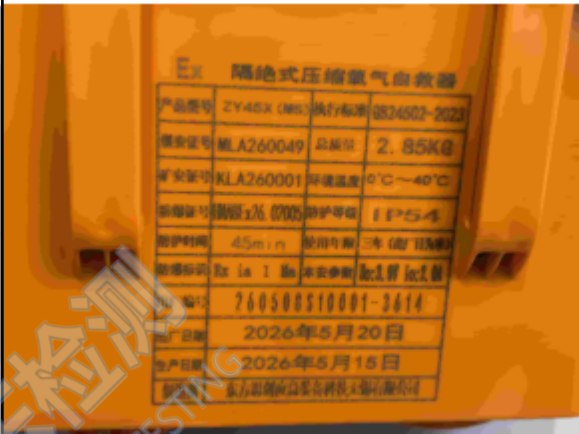
| | | 氧气瓶压力照片 | | | | 更换氢氧化钙后照片 | | |

| 5 | H14260815669 | 结构设计及外观检查 | 自救器开启 | | 未开启 | 合格 | GB 24502-2023《煤矿用自救器》7.3.1 a | |
| | | 氧气瓶压力(MPa) | ≥18MPa | | 24 | 合格 | GB 24502-2023《煤矿用自救器》7.3.1 c | |
| | | 正压气密性(Pa) | 1min内压力计变化值不应大于50Pa | | 0.00 | 合格 | GB 24502-2023《煤矿用自救器》6.6.4.2 | |
| | | 负压气密性(Pa) | 1min内压力计变化值不应大于50Pa | | 41.90 | 合格 | GB 24502-2023《煤矿用自救器》6.6.4.1 | |

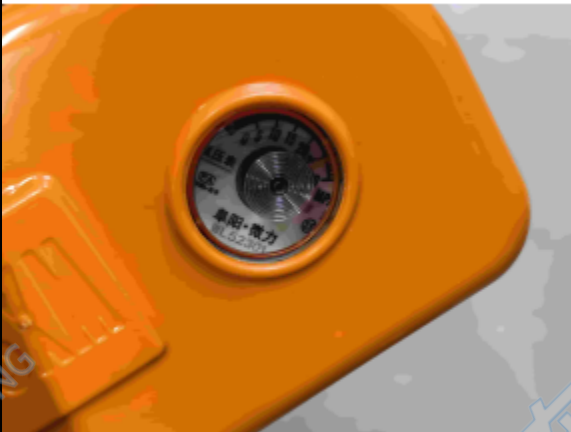
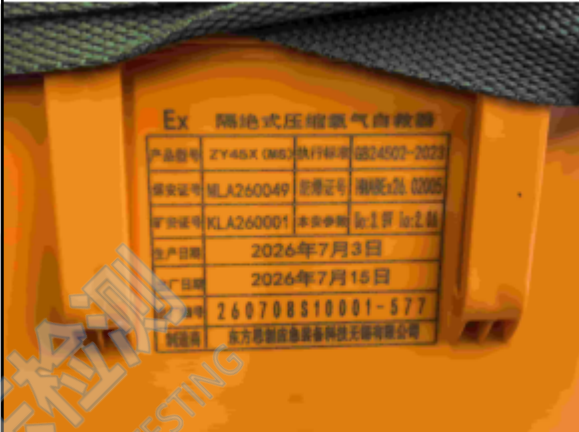
| | | 氧气瓶压力照片 | | | | 更换氢氧化钙后照片 | | |

| 6 | H14260815670 | 结构设计及外观检查 | 自救器开启 | | 未开启 | 合格 | GB 24502-2023《煤矿用自救器》7.3.1 a | |
| | | 氧气瓶压力(MPa) | ≥18MPa | | 25 | 合格 | GB 24502-2023《煤矿用自救器》7.3.1 c | |
| | | 正压气密性(Pa) | 1min内压力计变化值不应大于50Pa | | 20.50 | 合格 | GB 24502-2023《煤矿用自救器》6.6.4.2 | |
| | | 负压气密性(Pa) | 1min内压力计变化值不应大于50Pa | | 17.20 | 合格 | GB 24502-2023《煤矿用自救器》6.6.4.1 | |

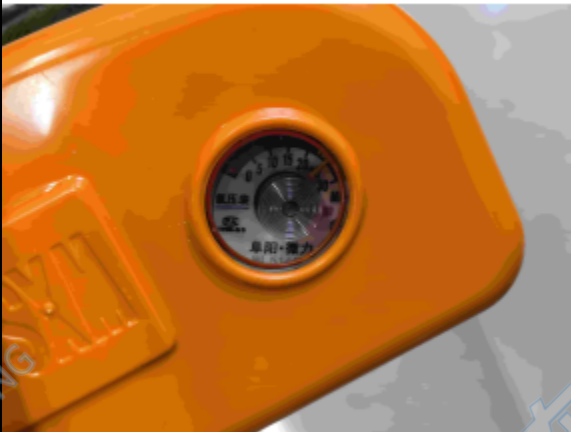
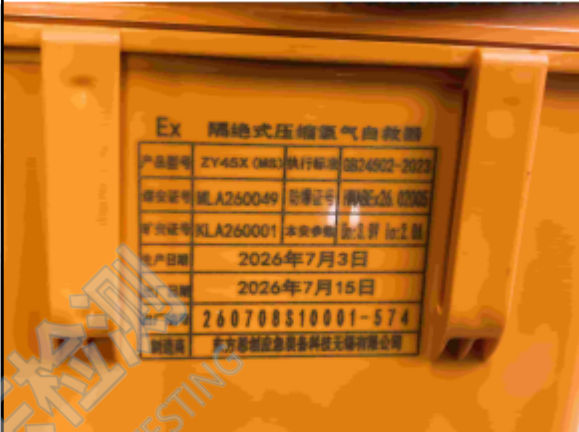
| | | 氧气瓶压力照片 | | | | 更换氢氧化钙后照片 | | |

| 7 | H14260815671 | 结构设计及外观检查 | 自救器开启 | | 未开启 | 合格 | GB 24502-2023《煤矿用自救器》7.3.1 a | |
| | | 氧气瓶压力(MPa) | ≥18MPa | | 24 | 合格 | GB 24502-2023《煤矿用自救器》7.3.1 c | |
| | | 正压气密性(Pa) | 1min内压力计变化值不应大于50Pa | | 10.40 | 合格 | GB 24502-2023《煤矿用自救器》6.6.4.2 | |
| | | 负压气密性(Pa) | 1min内压力计变化值不应大于50Pa | | 42.00 | 合格 | GB 24502-2023《煤矿用自救器》6.6.4.1 | |

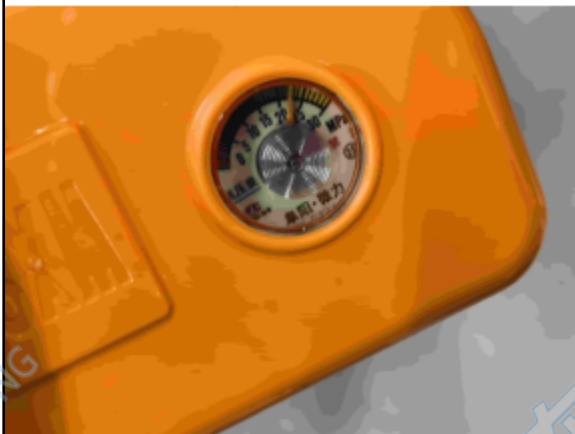
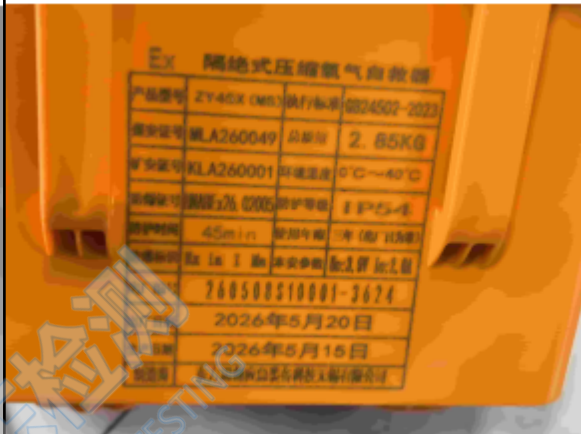
| | | 氧气瓶压力照片 | | | | 更换氢氧化钙后照片 | | |

| 8 | H14260815672 | 结构设计及外观检查 | 自救器开启 | | 未开启 | 合格 | GB 24502-2023《煤矿用自救器》7.3.1 a | |
| | | 氧气瓶压力(MPa) | ≥18MPa | | 23 | 合格 | GB 24502-2023《煤矿用自救器》7.3.1 c | |
| | | 正压气密性(Pa) | 1min内压力计变化值不应大于50Pa | | 129.00 | 不合格 | GB 24502-2023《煤矿用自救器》6.6.4.2 | |
| | | 负压气密性(Pa) | 1min内压力计变化值不应大于50Pa | | 103.00 | 不合格 | GB 24502-2023《煤矿用自救器》6.6.4.1 | |

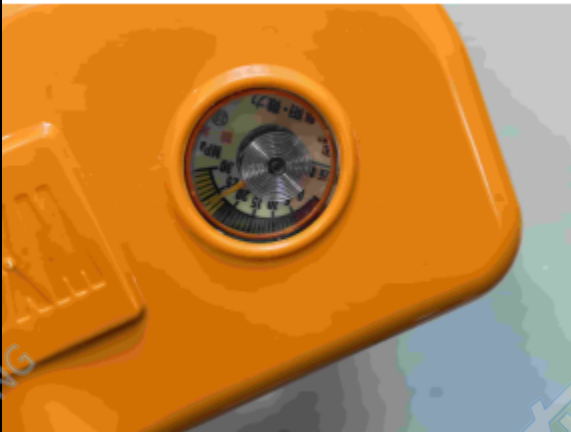
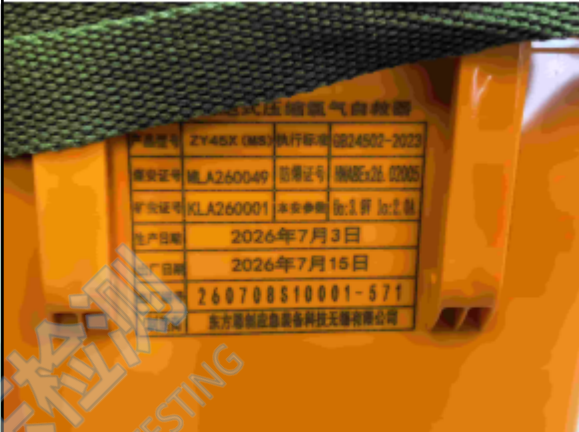
| | | 氧气瓶压力照片 | | | | 更换氢氧化钙后照片 | | |

| 9 | H14260815673 | 结构设计及外观检查 | 自救器开启 | | 未开启 | 合格 | GB 24502-2023《煤矿用自救器》7.3.1 a | |
| | | 氧气瓶压力(MPa) | ≥18MPa | | 25 | 合格 | GB 24502-2023《煤矿用自救器》7.3.1 c | |
| | | 正压气密性(Pa) | 1min内压力计变化值不应大于50Pa | | 20.20 | 合格 | GB 24502-2023《煤矿用自救器》6.6.4.2 | |
| | | 负压气密性(Pa) | 1min内压力计变化值不应大于50Pa | | 32.50 | 合格 | GB 24502-2023《煤矿用自救器》6.6.4.1 | |

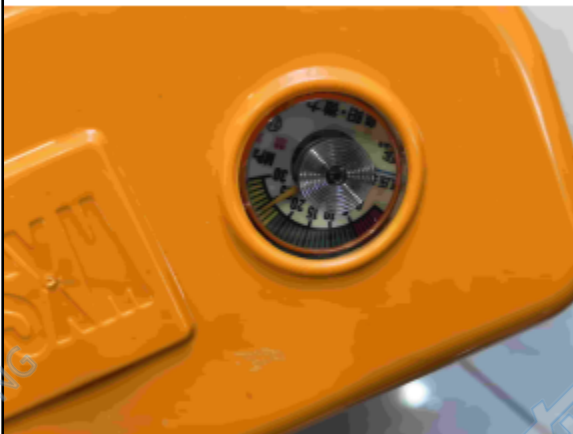
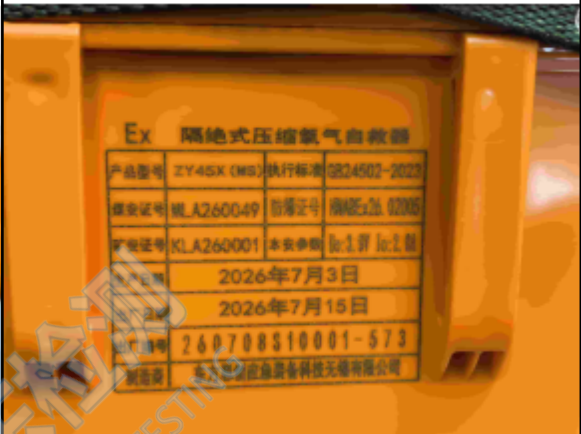
| 序号 | 样品状态 | 橙色整机完好 | 出厂编号 | 260708S10001-573 | | 更换氢氧化钙日期 | | |
|---|---|---|---|---|---|---|---|--|
| | | 氧气瓶压力照片 | | | | 更换氢氧化钙后照片 | | |

| 序号 | 样品状态 | 橙色整机完好 | 出厂编号 | 260708S10001-573 | | 更换氢氧化钙日期 | | |
|---|---|---|---|---|---|---|---|--|
| 10 | H14260815674 | 结构设计及外观检查 | 自救器开启 | | 未开启 | 合格 | GB 24502-2023《煤矿用自救器》7.3.1 a | |
| | | 氧气瓶压力(MPa) | ≥18MPa | | 25 | 合格 | GB 24502-2023《煤矿用自救器》7.3.1 c | |
| | | 正压气密性(Pa) | 1min内压力计变化值不应大于50Pa | | 5.90 | 合格 | GB 24502-2023《煤矿用自救器》6.6.4.2 | |
| | | 负压气密性(Pa) | 1min内压力计变化值不应大于50Pa | | 35.90 | 合格 | GB 24502-2023《煤矿用自救器》6.6.4.1 | |
