编号：2520808-2026

# 检测检验报告

样品名称： 隔绝式压缩氧气自救器（半年）

规格型号： ZY45X (MS)

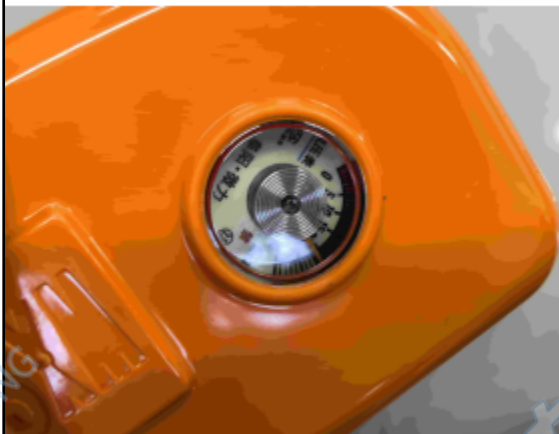
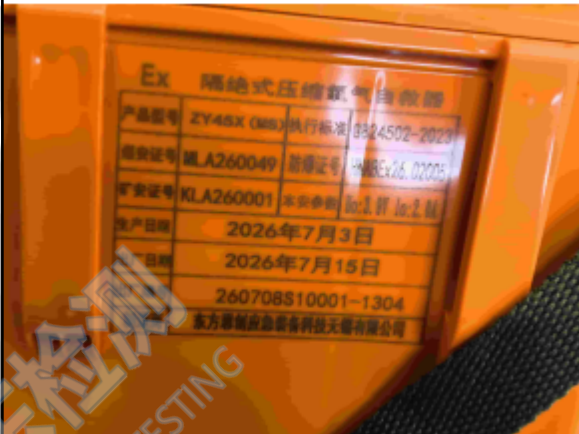
| | | 氧气瓶压力照片 | | | | 更换氢氧化钙后照片 | | |

| 1 | H14260815685 | 结构设计及外观检查 | 自救器开启 | | 未开启 | 合格 | GB 24502-2023《煤矿用自救器》7.3.1 a | |
| | | 氧气瓶压力(MPa) | ≥18MPa | | 22 | 合格 | GB 24502-2023《煤矿用自救器》7.3.1 c | |
| | | 正压气密性(Pa) | 1min内压力计变化值不应大于50Pa | | 0.00 | 合格 | GB 24502-2023《煤矿用自救器》6.6.4.2 | |
| | | 负压气密性(Pa) | 1min内压力计变化值不应大于50Pa | | 27.60 | 合格 | GB 24502-2023《煤矿用自救器》6.6.4.1 | |

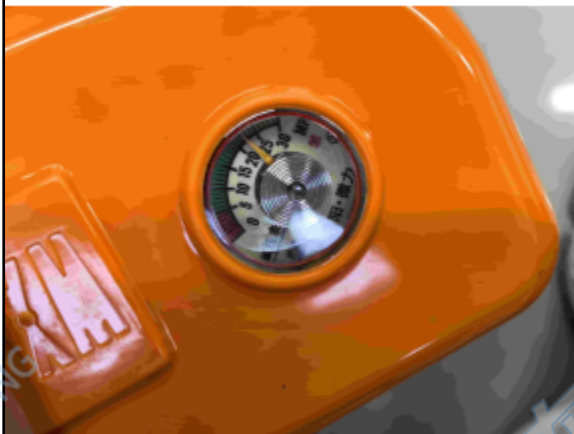
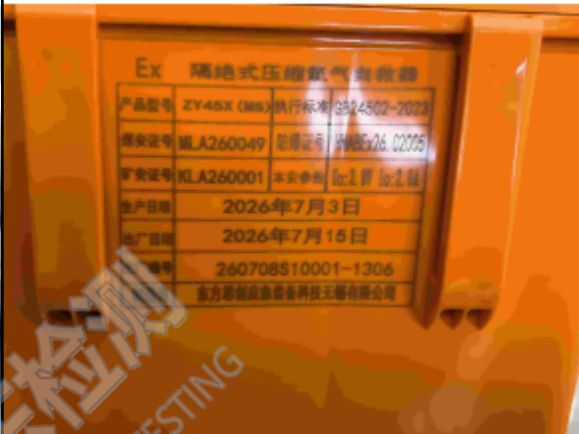
| 序号 | 样品状态 | 橙色整机完好 | 出厂编号 | 260708S10001-1306 | | 更换氢氧化钙日期 | | |
|---|---|---|---|---|---|---|---|--|
| | | 氧气瓶压力照片 | | | | 更换氢氧化钙后照片 | | |

| 序号 | 样品状态 | 橙色整机完好 | 出厂编号 | 260708S10001-1306 | | 更换氢氧化钙日期 | | |
|---|---|---|---|---|---|---|---|--|
| 2 | H14260815686 | 结构设计及外观检查 | 自救器开启 | | 未开启 | 合格 | GB 24502-2023《煤矿用自救器》7.3.1 a | |
| | | 氧气瓶压力(MPa) | ≥18MPa | | 22 | 合格 | GB 24502-2023《煤矿用自救器》7.3.1 c | |
| | | 正压气密性(Pa) | 1min内压力计变化值不应大于50Pa | | 0.00 | 合格 | GB 24502-2023《煤矿用自救器》6.6.4.2 | |
| | | 负压气密性(Pa) | 1min内压力计变化值不应大于50Pa | | 12.50 | 合格 | GB 24502-2023《煤矿用自救器》6.6.4.1 | |

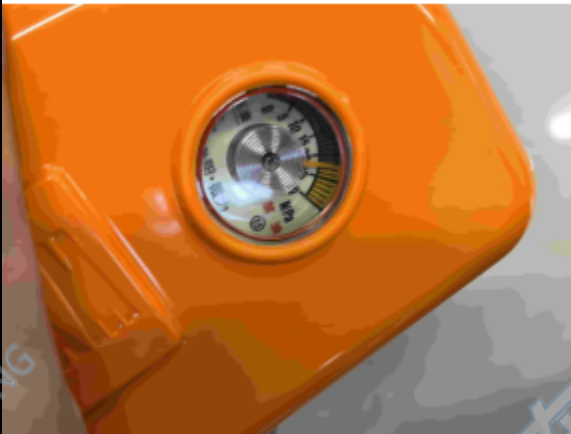
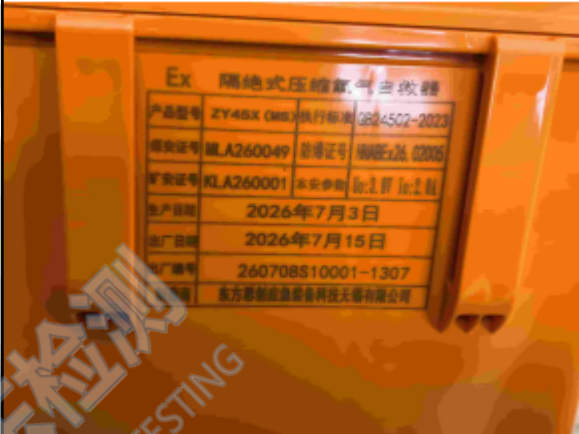
| | | 氧气瓶压力照片 | | | | 更换氢氧化钙后照片 | | |

| 3 | H14260815687 | 结构设计及外观检查 | 自救器开启 | | 未开启 | 合格 | GB 24502-2023《煤矿用自救器》7.3.1 a | |
| | | 氧气瓶压力(MPa) | ≥18MPa | | 22 | 合格 | GB 24502-2023《煤矿用自救器》7.3.1 c | |
| | | 正压气密性(Pa) | 1min内压力计变化值不应大于50Pa | | 3.50 | 合格 | GB 24502-2023《煤矿用自救器》6.6.4.2 | |
| | | 负压气密性(Pa) | 1min内压力计变化值不应大于50Pa | | 30.50 | 合格 | GB 24502-2023《煤矿用自救器》6.6.4.1 | |

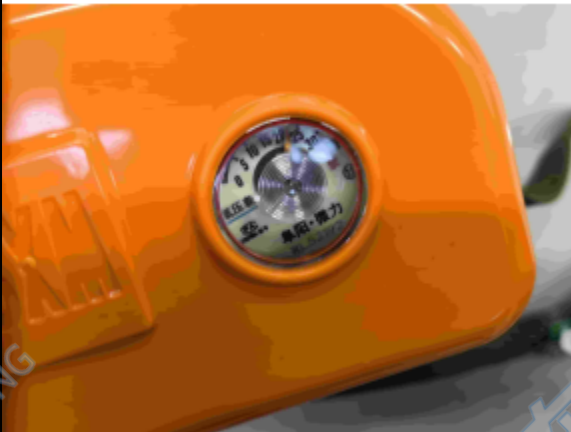
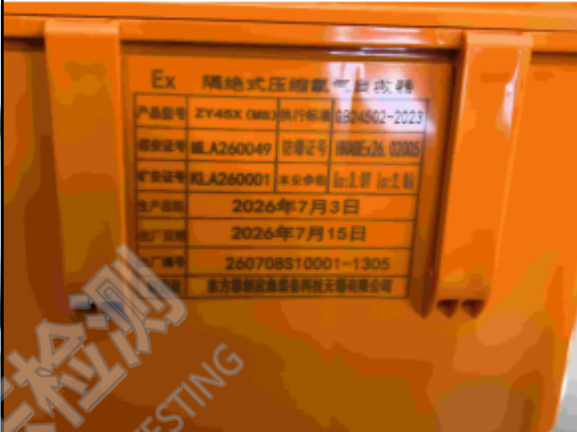
| | | 氧气瓶压力照片 | | | | 更换氢氧化钙后照片 | | |

| 4 | H14260815688 | 结构设计及外观检查 | 自救器开启 | | 未开启 | 合格 | GB 24502-2023《煤矿用自救器》7.3.1 a | |
| | | 氧气瓶压力(MPa) | ≥18MPa | | 22 | 合格 | GB 24502-2023《煤矿用自救器》7.3.1 c | |
| | | 正压气密性(Pa) | 1min内压力计变化值不应大于50Pa | | 2.30 | 合格 | GB 24502-2023《煤矿用自救器》6.6.4.2 | |
| | | 负压气密性(Pa) | 1min内压力计变化值不应大于50Pa | | 31.40 | 合格 | GB 24502-2023《煤矿用自救器》6.6.4.1 | |

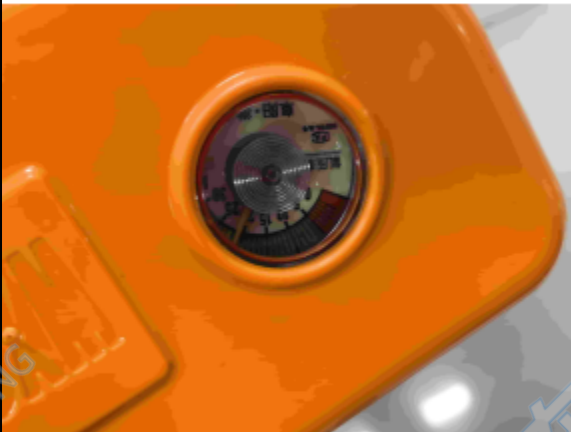
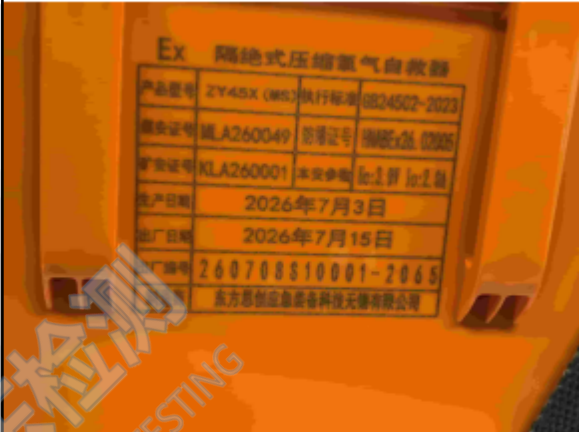
| | | 氧气瓶压力照片 | | | | 更换氢氧化钙后照片 | | |

| 5 | H14260815689 | 结构设计及外观检查 | 自救器开启 | | 未开启 | 合格 | GB 24502-2023《煤矿用自救器》7.3.1 a | |
| | | 氧气瓶压力(MPa) | ≥18MPa | | 22 | 合格 | GB 24502-2023《煤矿用自救器》7.3.1 c | |
| | | 正压气密性(Pa) | 1min内压力计变化值不应大于50Pa | | 13.60 | 合格 | GB 24502-2023《煤矿用自救器》6.6.4.2 | |
| | | 负压气密性(Pa) | 1min内压力计变化值不应大于50Pa | | 132.60 | 不合格 | GB 24502-2023《煤矿用自救器》6.6.4.1 | |

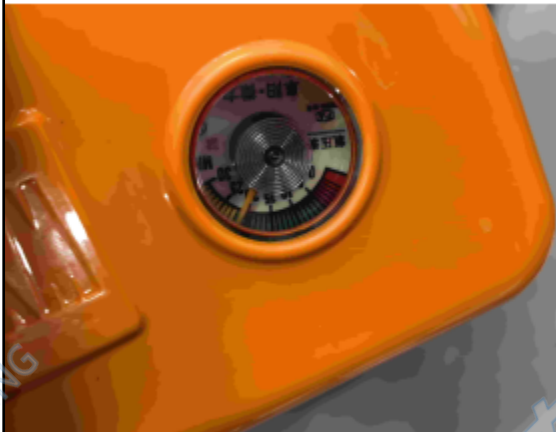
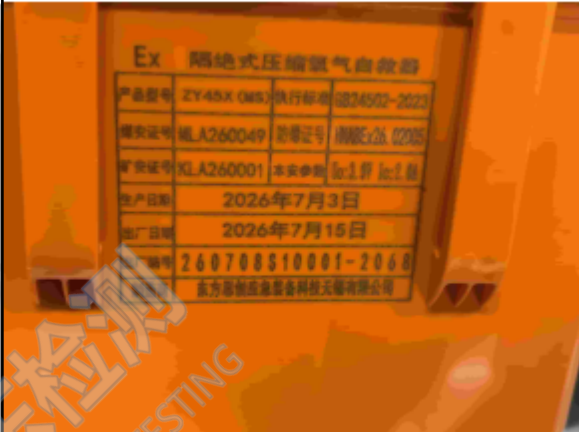
| | | 氧气瓶压力照片 | | | | 更换氢氧化钙后照片 | | |

| 6 | H14260815690 | 结构设计及外观检查 | 自救器开启 | | 未开启 | 合格 | GB 24502-2023《煤矿用自救器》7.3.1 a | |
| | | 氧气瓶压力(MPa) | ≥18MPa | | 21 | 合格 | GB 24502-2023《煤矿用自救器》7.3.1 c | |
| | | 正压气密性(Pa) | 1min内压力计变化值不应大于50Pa | | 37.50 | 合格 | GB 24502-2023《煤矿用自救器》6.6.4.2 | |
| | | 负压气密性(Pa) | 1min内压力计变化值不应大于50Pa | | 86.10 | 不合格 | GB 24502-2023《煤矿用自救器》6.6.4.1 | |

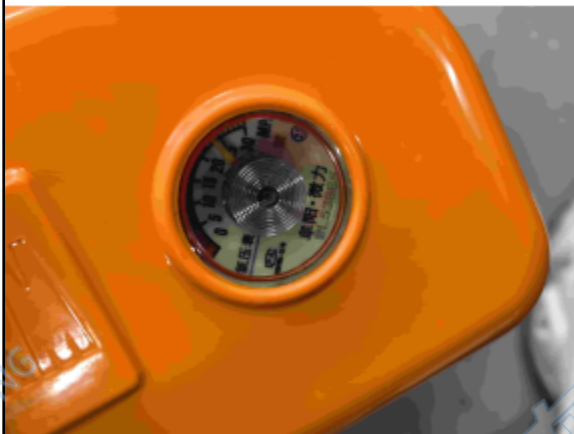
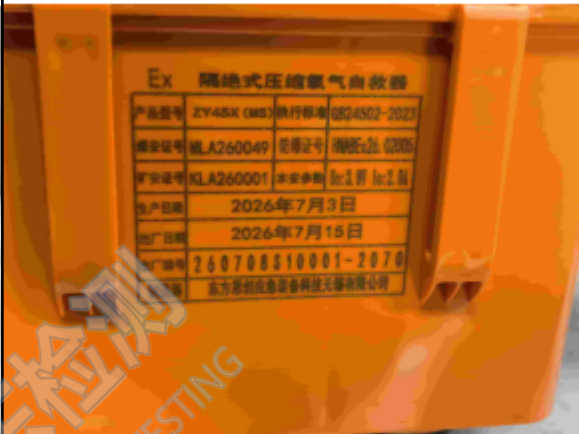
| | | 氧气瓶压力照片 | | | | 更换氢氧化钙后照片 | | |

| 7 | H14260815691 | 结构设计及外观检查 | 自救器开启 | | 未开启 | 合格 | GB 24502-2023《煤矿用自救器》7.3.1 a | |
| | | 氧气瓶压力(MPa) | ≥18MPa | | 24 | 合格 | GB 24502-2023《煤矿用自救器》7.3.1 c | |
| | | 正压气密性(Pa) | 1min内压力计变化值不应大于50Pa | | 437.20 | 不合格 | GB 24502-2023《煤矿用自救器》6.6.4.2 | |
| | | 负压气密性(Pa) | 1min内压力计变化值不应大于50Pa | | 360.30 | 不合格 | GB 24502-2023《煤矿用自救器》6.6.4.1 | |

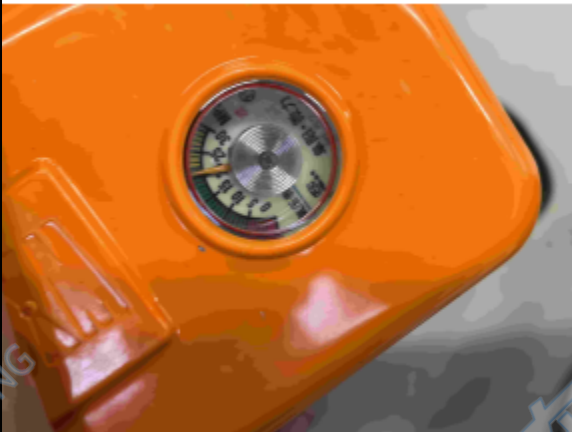
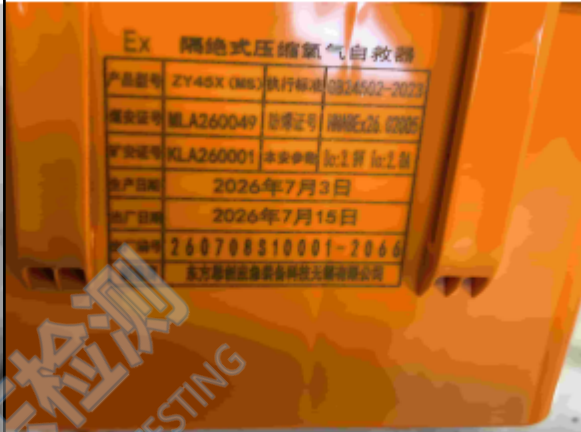
| | | 氧气瓶压力照片 | | | | 更换氢氧化钙后照片 | | |

| 8 | H14260815692 | 结构设计及外观检查 | 自救器开启 | | 未开启 | 合格 | GB 24502-2023《煤矿用自救器》7.3.1 a | |
| | | 氧气瓶压力(MPa) | ≥18MPa | | 22 | 合格 | GB 24502-2023《煤矿用自救器》7.3.1 c | |
| | | 正压气密性(Pa) | 1min内压力计变化值不应大于50Pa | | 1.00 | 合格 | GB 24502-2023《煤矿用自救器》6.6.4.2 | |
| | | 负压气密性(Pa) | 1min内压力计变化值不应大于50Pa | | 14.80 | 合格 | GB 24502-2023《煤矿用自救器》6.6.4.1 | |

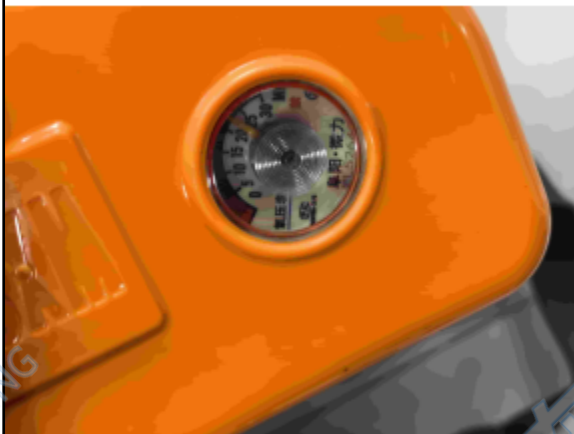
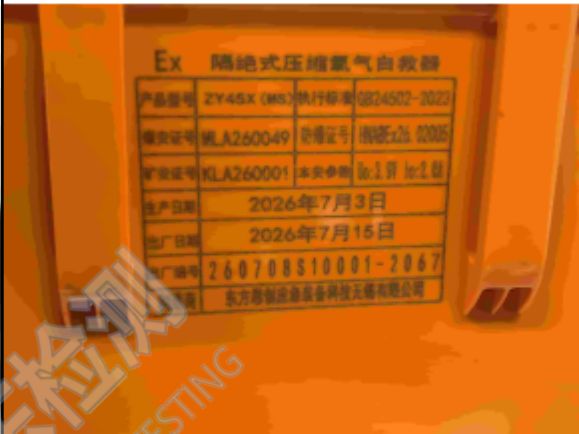
| 序号 | 样品状态 | 橙色整机完好 | 出厂编号 | 260708S10001-2067 | | 更换氢氧化钙日期 | | |
|---|---|---|---|---|---|---|---|--|
| | | 氧气瓶压力照片 | | | | 更换氢氧化钙后照片 | | |

| 序号 | 样品状态 | 橙色整机完好 | 出厂编号 | 260708S10001-2067 | | 更换氢氧化钙日期 | | |
|---|---|---|---|---|---|---|---|--|
| 9 | H14260815693 | 结构设计及外观检查 | 自救器开启 | | 未开启 | 合格 | GB 24502-2023《煤矿用自救器》7.3.1 a | |
| | | 氧气瓶压力(MPa) | ≥18MPa | | 23 | 合格 | GB 24502-2023《煤矿用自救器》7.3.1 c | |
| | | 正压气密性(Pa) | 1min内压力计变化值不应大于50Pa | | 513.10 | 不合格 | GB 24502-2023《煤矿用自救器》6.6.4.2 | |
| | | 负压气密性(Pa) | 1min内压力计变化值不应大于50Pa | | 436.20 | 不合格 | GB 24502-2023《煤矿用自救器》6.6.4.1 | |

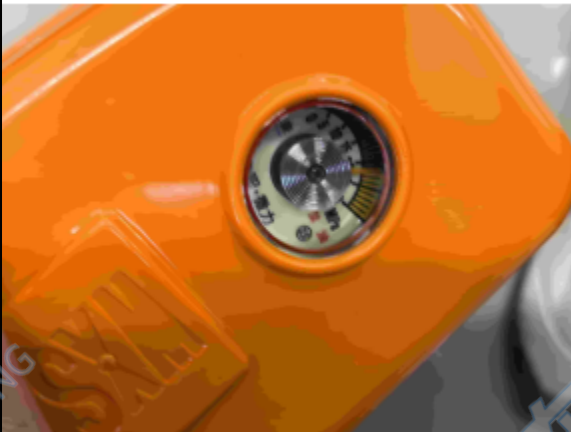
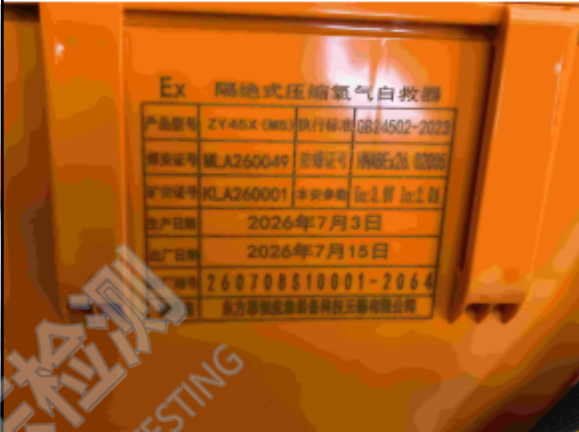
| 序号 | 样品状态 | 橙色整机完好 | 出厂编号 | 260708S10001-2064 | | 更换氢氧化钙日期 | | |
|---|---|---|---|---|---|---|---|--|
| | | 氧气瓶压力照片 | | | | 更换氢氧化钙后照片 | | |

| 序号 | 样品状态 | 橙色整机完好 | 出厂编号 | 260708S10001-2064 | | 更换氢氧化钙日期 | | |
|---|---|---|---|---|---|---|---|--|
| 10 | H14260815694 | 结构设计及外观检查 | 自救器开启 | | 未开启 | 合格 | GB 24502-2023《煤矿用自救器》7.3.1 a | |
| | | 氧气瓶压力(MPa) | ≥18MPa | 22 | 合格 | GB 24502-2023《煤矿用自救器》7.3.1 c | | |
| | | 正压气密性(Pa) | 1min内压力计变化值不应大于50Pa | 0.00 | 合格 | GB 24502-2023《煤矿用自救器》6.6.4.2 | | |
| | | 负压气密性(Pa) | 1min内压力计变化值不应大于50Pa | 24.70 | 合格 | GB 24502-2023《煤矿用自救器》6.6.4.1 | | |
