# 检测检验报告

样品名称： 隔绝式压缩氧气自救器（半年）

规格型号： ZYX-45（S）

委托单位： 补连塔煤矿

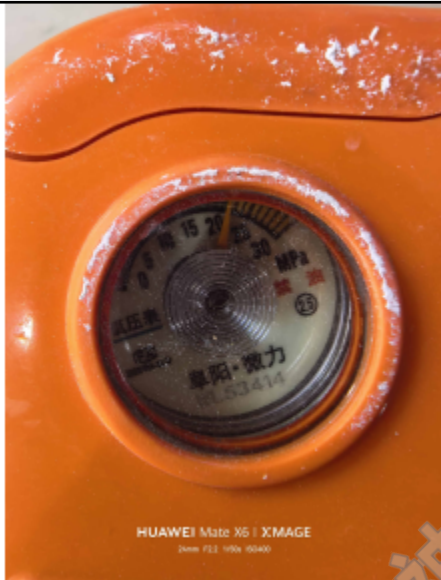
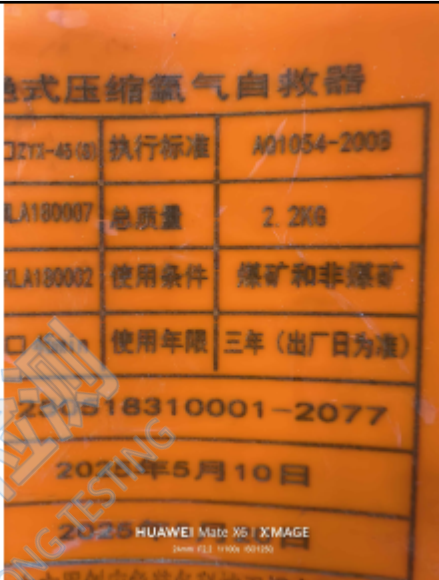
| | | 氧气瓶压力照片 | | | | 更换氢氧化钙后照片 | | |

| | | 氧气瓶压力(MPa) | ≥18MPa | | 21 | 合格 | GB 24502-2023《煤矿用自救器》7.3.1 c | |
| | | 正压气密性(Pa) | 1min内压力计变化值不应大于50Pa | | 0.00 | 合格 | GB 24502-2023《煤矿用自救器》6.6.4.2 | |
| | | 负压气密性(Pa) | 1min内压力计变化值不应大于50Pa | | 23.70 | 合格 | GB 24502-2023《煤矿用自救器》6.6.4.1 | |

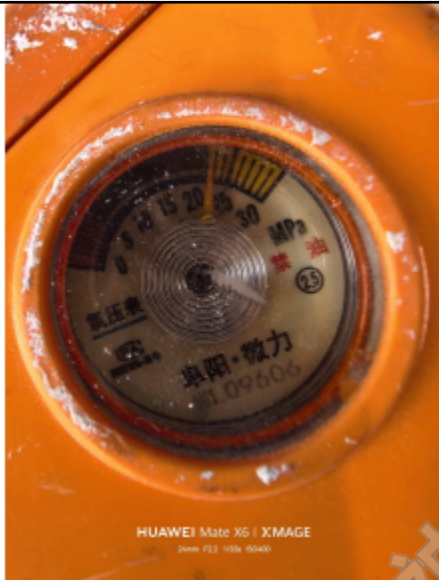
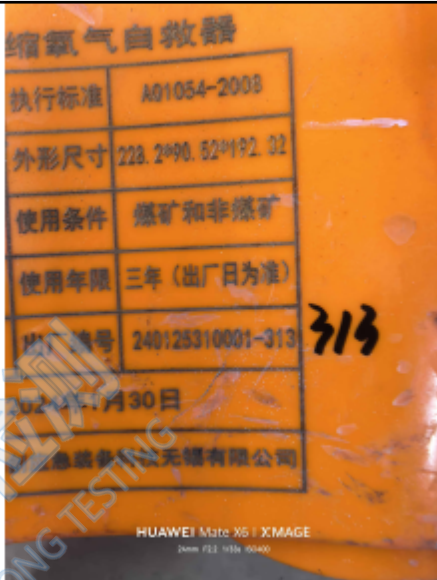
| | | 氧气瓶压力照片 | | | | 更换氢氧化钙后照片 | | |

| | | 氧气瓶压力(MPa) | ≥18MPa | | 21 | 合格 | GB 24502-2023《煤矿用自救器》7.3.1 c | |
| | | 正压气密性(Pa) | 1min内压力计变化值不应大于50Pa | | 547.50 | 不合格 | GB 24502-2023《煤矿用自救器》6.6.4.2 | |
| | | 负压气密性(Pa) | 1min内压力计变化值不应大于50Pa | | 492.10 | 不合格 | GB 24502-2023《煤矿用自救器》6.6.4.1 | |

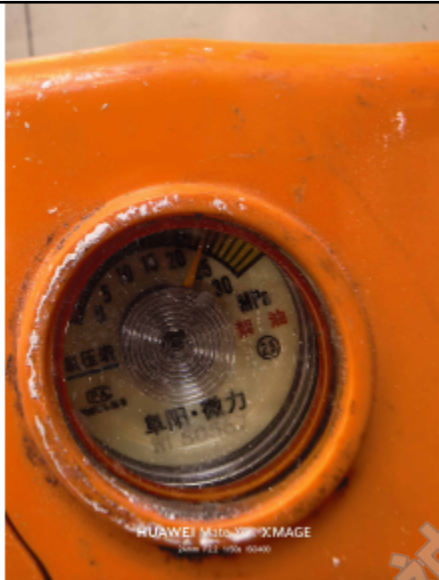
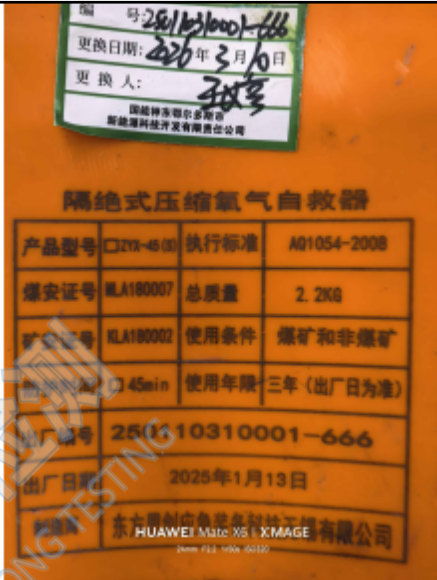
| | | 氧气瓶压力照片 | | | | 更换氢氧化钙后照片 | | |

| | | 氧气瓶压力(MPa) | ≥18MPa | | 23 | 合格 | GB 24502-2023《煤矿用自救器》7.3.1 c | |
| | | 正压气密性(Pa) | 1min内压力计变化值不应大于50Pa | | 24.20 | 合格 | GB 24502-2023《煤矿用自救器》6.6.4.2 | |
| | | 负压气密性(Pa) | 1min内压力计变化值不应大于50Pa | | 30.50 | 合格 | GB 24502-2023《煤矿用自救器》6.6.4.1 | |

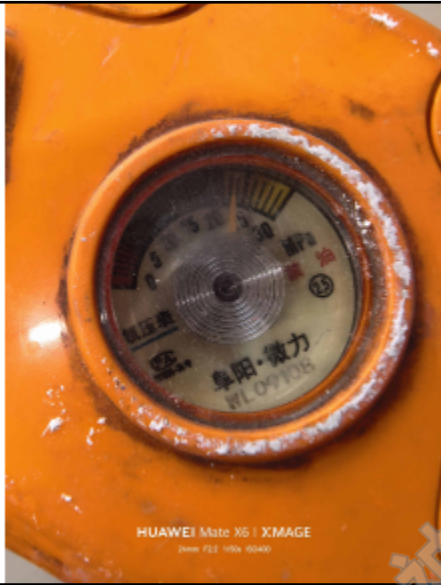
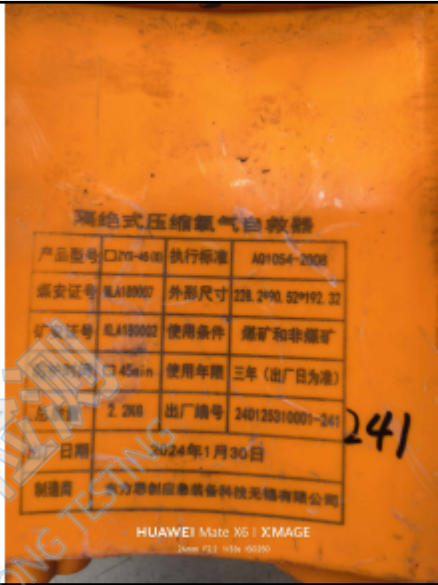
| | | 氧气瓶压力照片 | | | | 更换氢氧化钙后照片 | | |

| | | 氧气瓶压力(MPa) | ≥18MPa | | 23 | 合格 | GB 24502-2023《煤矿用自救器》7.3.1 c | |
| | | 正压气密性(Pa) | 1min内压力计变化值不应大于50Pa | | 0.70 | 合格 | GB 24502-2023《煤矿用自救器》6.6.4.2 | |
| | | 负压气密性(Pa) | 1min内压力计变化值不应大于50Pa | | 26.20 | 合格 | GB 24502-2023《煤矿用自救器》6.6.4.1 | |

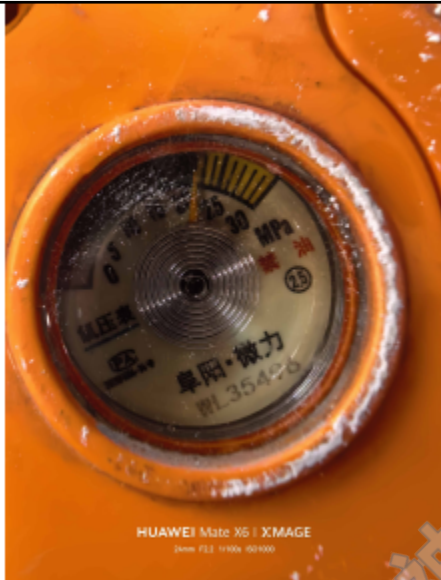
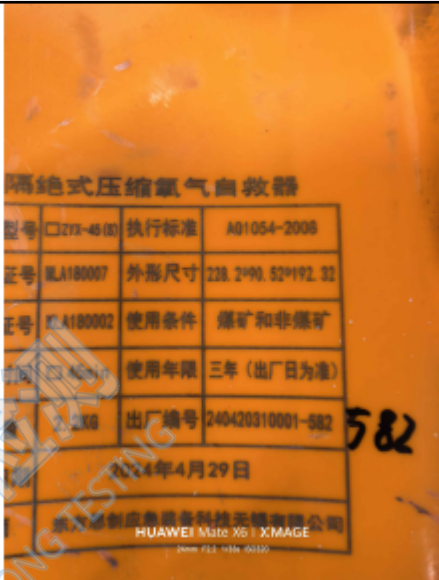
| | | 氧气瓶压力照片 | | | | 更换氢氧化钙后照片 | | |

| | | 氧气瓶压力(MPa) | ≥18MPa | | 24 | 合格 | GB 24502-2023《煤矿用自救器》7.3.1 c | |
| | | 正压气密性(Pa) | 1min内压力计变化值不应大于50Pa | | 62.10 | 不合格 | GB 24502-2023《煤矿用自救器》6.6.4.2 | |
| | | 负压气密性(Pa) | 1min内压力计变化值不应大于50Pa | | 89.40 | 不合格 | GB 24502-2023《煤矿用自救器》6.6.4.1 | |

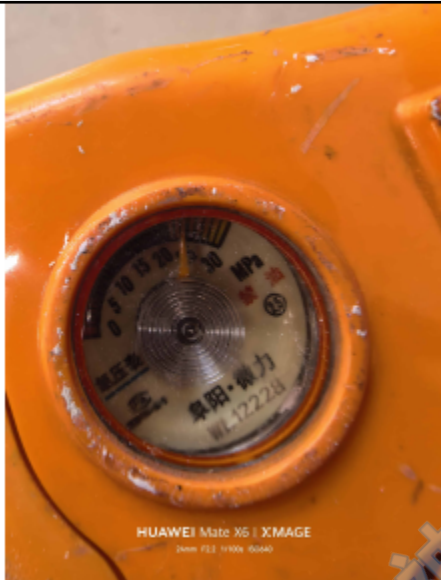
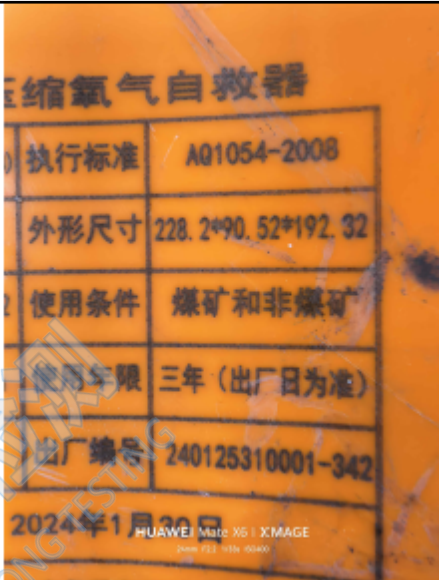
| | | 氧气瓶压力照片 | | | | 更换氢氧化钙后照片 | | |

| | | 氧气瓶压力(MPa) | ≥18MPa | | 24 | 合格 | GB 24502-2023《煤矿用自救器》7.3.1 c | |
| | | 正压气密性(Pa) | 1min内压力计变化值不应大于50Pa | | 111.10 | 不合格 | GB 24502-2023《煤矿用自救器》6.6.4.2 | |
| | | 负压气密性(Pa) | 1min内压力计变化值不应大于50Pa | | 295.60 | 不合格 | GB 24502-2023《煤矿用自救器》6.6.4.1 | |

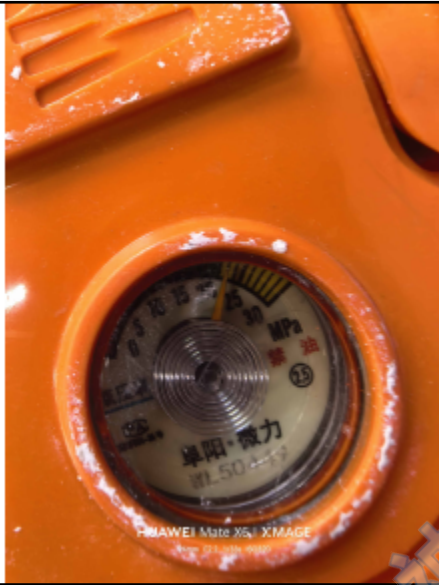
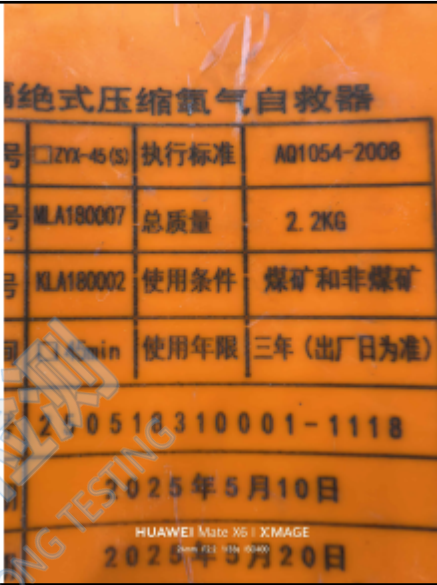
| | | 氧气瓶压力照片 | | | | 更换氢氧化钙后照片 | | |

| | | 氧气瓶压力(MPa) | ≥18MPa | | 22 | 合格 | GB 24502-2023《煤矿用自救器》7.3.1 c | |
| | | 正压气密性(Pa) | 1min内压力计变化值不应大于50Pa | | 0.70 | 合格 | GB 24502-2023《煤矿用自救器》6.6.4.2 | |
| | | 负压气密性(Pa) | 1min内压力计变化值不应大于50Pa | | 41.40 | 合格 | GB 24502-2023《煤矿用自救器》6.6.4.1 | |

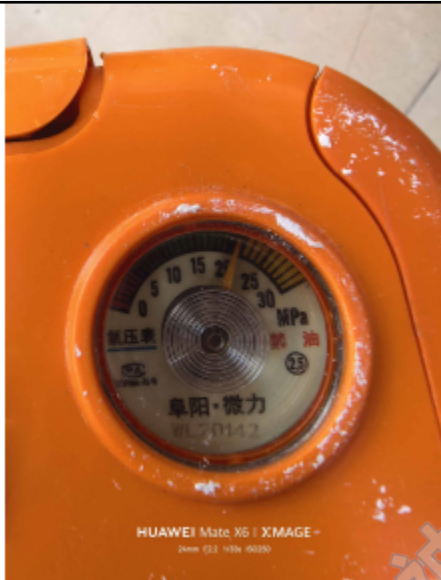
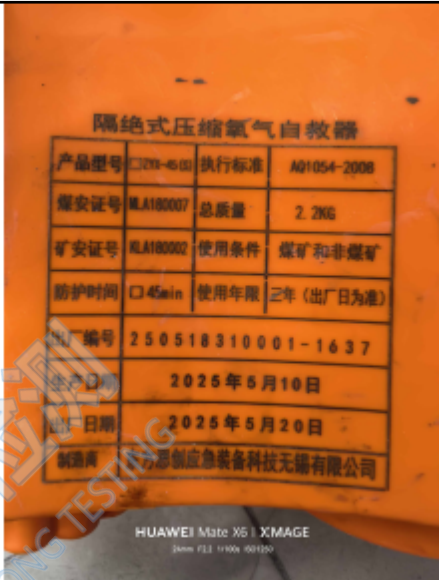
| | | 氧气瓶压力照片 | | | | 更换氢氧化钙后照片 | | |

| | | 氧气瓶压力(MPa) | ≥18MPa | | 23 | 合格 | GB 24502-2023《煤矿用自救器》7.3.1 c | |
| | | 正压气密性(Pa) | 1min内压力计变化值不应大于50Pa | | 19.60 | 合格 | GB 24502-2023《煤矿用自救器》6.6.4.2 | |
| | | 负压气密性(Pa) | 1min内压力计变化值不应大于50Pa | | 41.20 | 合格 | GB 24502-2023《煤矿用自救器》6.6.4.1 | |

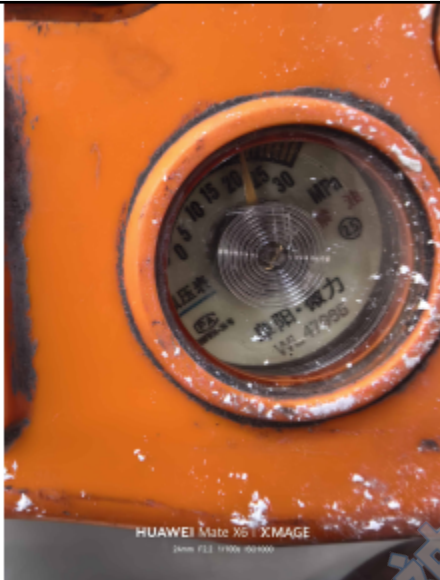
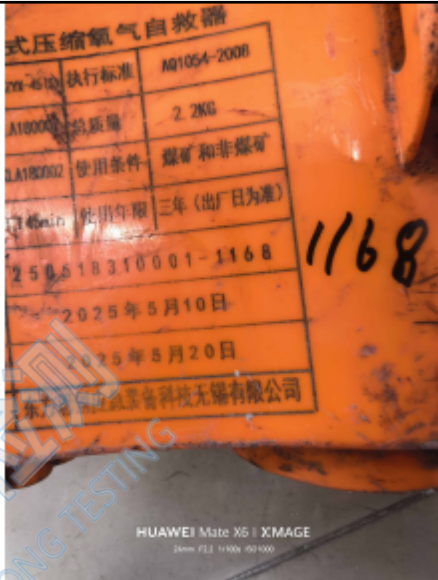
| | | 氧气瓶压力照片 | | | | 更换氢氧化钙后照片 | | |

| | | 氧气瓶压力(MPa) | ≥18MPa | | 23 | 合格 | GB 24502-2023《煤矿用自救器》7.3.1 c | |
| | | 正压气密性(Pa) | 1min内压力计变化值不应大于50Pa | | 26.00 | 合格 | GB 24502-2023《煤矿用自救器》6.6.4.2 | |
| | | 负压气密性(Pa) | 1min内压力计变化值不应大于50Pa | | 28.90 | 合格 | GB 24502-2023《煤矿用自救器》6.6.4.1 | |

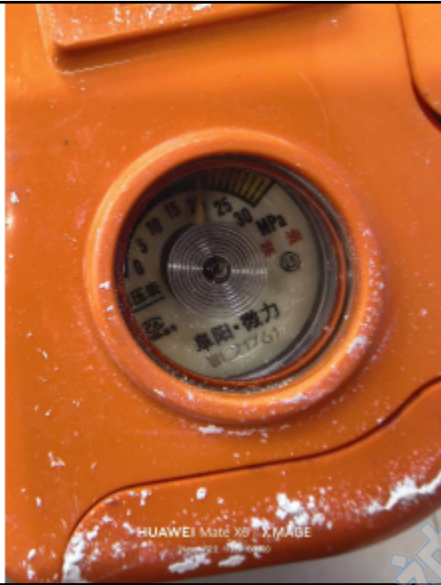
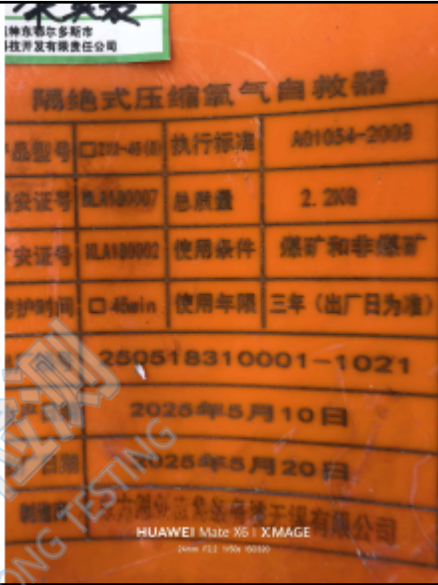
| | | 氧气瓶压力照片 | | | | 更换氢氧化钙后照片 | | |

| | | 氧气瓶压力(MPa) | ≥18MPa | | 20 | 合格 | GB 24502-2023《煤矿用自救器》7.3.1 c | |
| | | 正压气密性(Pa) | 1min内压力计变化值不应大于50Pa | | 23.00 | 合格 | GB 24502-2023《煤矿用自救器》6.6.4.2 | |
| | | 负压气密性(Pa) | 1min内压力计变化值不应大于50Pa | | 43.00 | 合格 | GB 24502-2023《煤矿用自救器》6.6.4.1 | |
