# 检测检验报告

样品名称： 隔绝式压缩氧气自救器（半年）

规格型号： ZYX-45（S）

委托单位： 补连塔煤矿

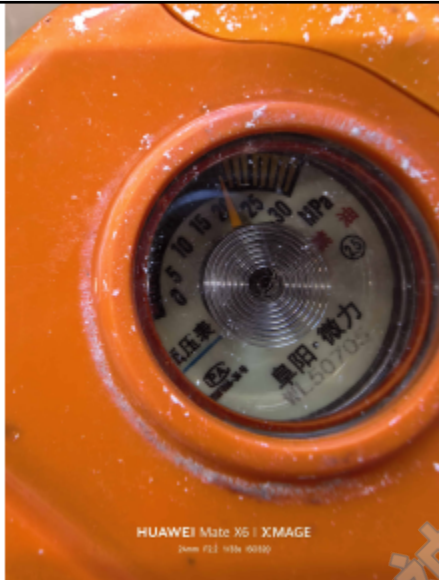
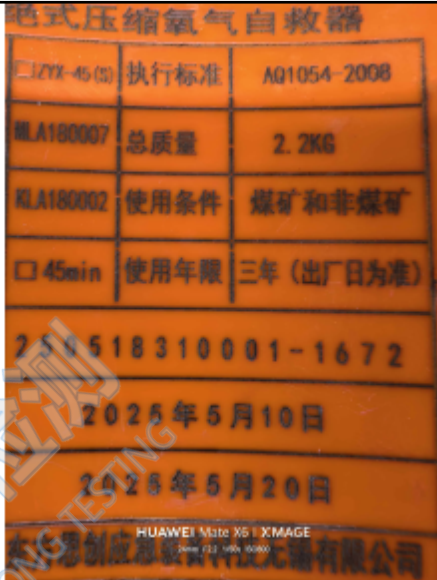
| | | 氧气瓶压力照片 | | | | 更换氢氧化钙后照片 | | |

| | | 氧气瓶压力(MPa) | ≥18MPa | | 21 | 合格 | GB 24502-2023《煤矿用自救器》7.3.1 c | |
| | | 正压气密性(Pa) | 1min内压力计变化值不应大于50Pa | | 0.00 | 合格 | GB 24502-2023《煤矿用自救器》6.6.4.2 | |
| | | 负压气密性(Pa) | 1min内压力计变化值不应大于50Pa | | 46.00 | 合格 | GB 24502-2023《煤矿用自救器》6.6.4.1 | |

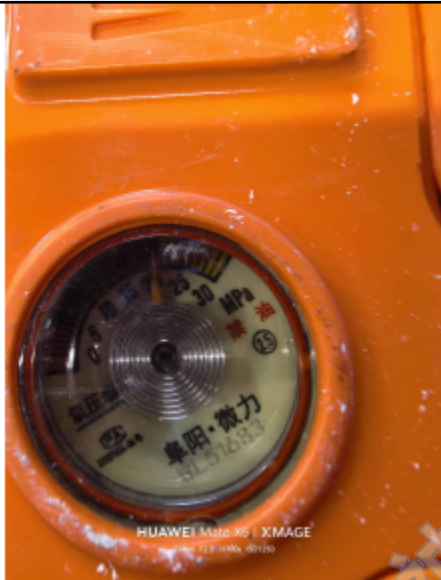
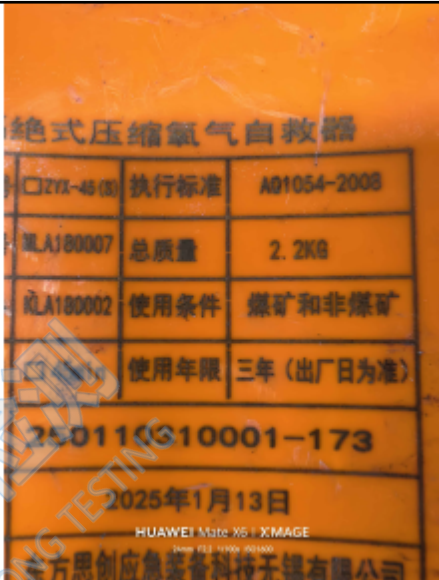
| | | 氧气瓶压力照片 | | | | 更换氢氧化钙后照片 | | |

| | | 氧气瓶压力(MPa) | ≥18MPa | | 21 | 合格 | GB 24502-2023《煤矿用自救器》7.3.1 c | |
| | | 正压气密性(Pa) | 1min内压力计变化值不应大于50Pa | | 397.00 | 不合格 | GB 24502-2023《煤矿用自救器》6.6.4.2 | |
| | | 负压气密性(Pa) | 1min内压力计变化值不应大于50Pa | | 146.00 | 不合格 | GB 24502-2023《煤矿用自救器》6.6.4.1 | |

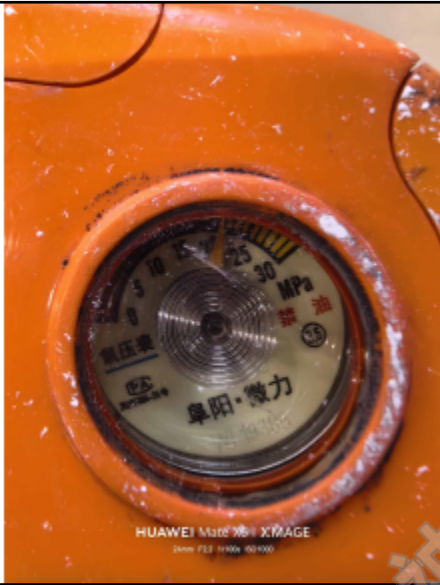
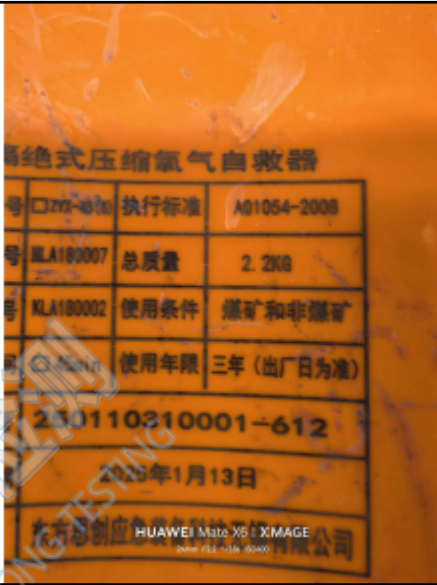
| | | 氧气瓶压力照片 | | | | 更换氢氧化钙后照片 | | |

| | | 氧气瓶压力(MPa) | ≥18MPa | | 21 | 合格 | GB 24502-2023《煤矿用自救器》7.3.1 c | |
| | | 正压气密性(Pa) | 1min内压力计变化值不应大于50Pa | | 0.00 | 合格 | GB 24502-2023《煤矿用自救器》6.6.4.2 | |
| | | 负压气密性(Pa) | 1min内压力计变化值不应大于50Pa | | 43.00 | 合格 | GB 24502-2023《煤矿用自救器》6.6.4.1 | |

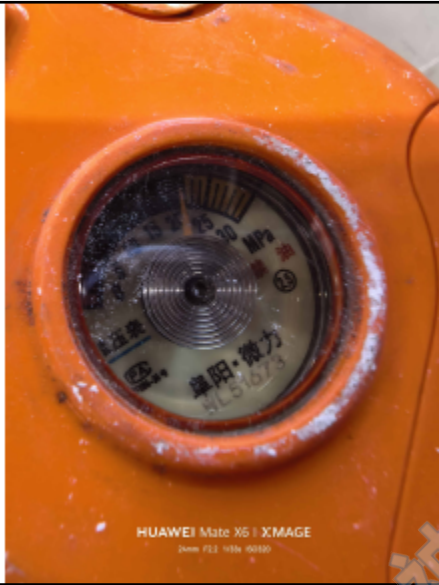
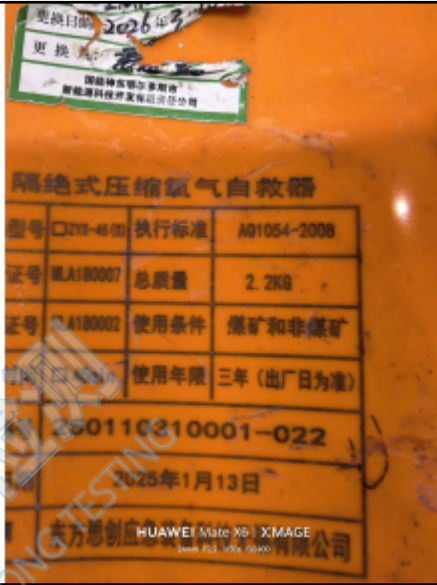
| | | 氧气瓶压力照片 | | | | 更换氢氧化钙后照片 | | |

| | | 氧气瓶压力(MPa) | ≥18MPa | | 22 | 合格 | GB 24502-2023《煤矿用自救器》7.3.1 c | |
| | | 正压气密性(Pa) | 1min内压力计变化值不应大于50Pa | | 15.70 | 合格 | GB 24502-2023《煤矿用自救器》6.6.4.2 | |
| | | 负压气密性(Pa) | 1min内压力计变化值不应大于50Pa | | 32.20 | 合格 | GB 24502-2023《煤矿用自救器》6.6.4.1 | |

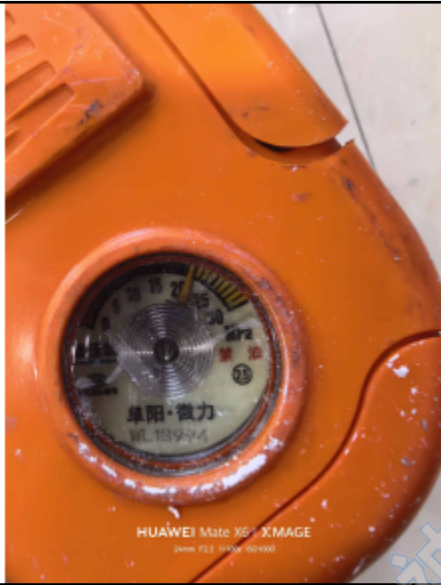
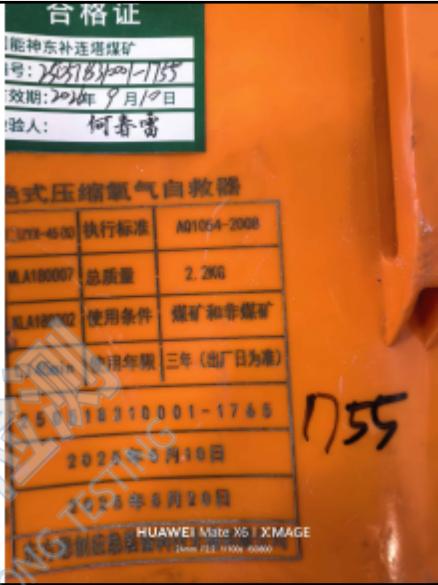
| | | 氧气瓶压力照片 | | | | 更换氢氧化钙后照片 | | |

| | | 氧气瓶压力(MPa) | ≥18MPa | | 21 | 合格 | GB 24502-2023《煤矿用自救器》7.3.1 c | |
| | | 正压气密性(Pa) | 1min内压力计变化值不应大于50Pa | | 47.00 | 合格 | GB 24502-2023《煤矿用自救器》6.6.4.2 | |
| | | 负压气密性(Pa) | 1min内压力计变化值不应大于50Pa | | 48.00 | 合格 | GB 24502-2023《煤矿用自救器》6.6.4.1 | |

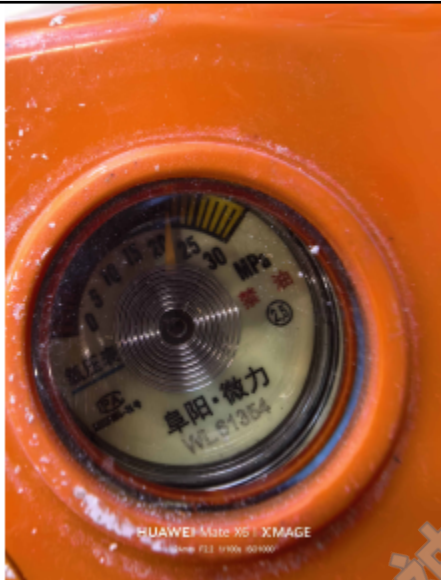
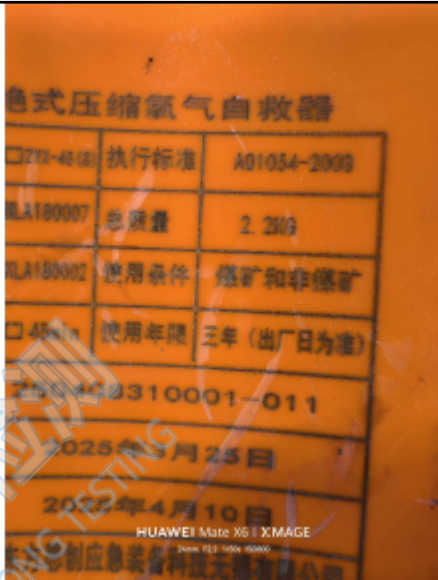
| | | 氧气瓶压力照片 | | | | 更换氢氧化钙后照片 | | |

| | | 氧气瓶压力(MPa) | ≥18MPa | | 21 | 合格 | GB 24502-2023《煤矿用自救器》7.3.1 c | |
| | | 正压气密性(Pa) | 1min内压力计变化值不应大于50Pa | | 24.70 | 合格 | GB 24502-2023《煤矿用自救器》6.6.4.2 | |
| | | 负压气密性(Pa) | 1min内压力计变化值不应大于50Pa | | 20.20 | 合格 | GB 24502-2023《煤矿用自救器》6.6.4.1 | |

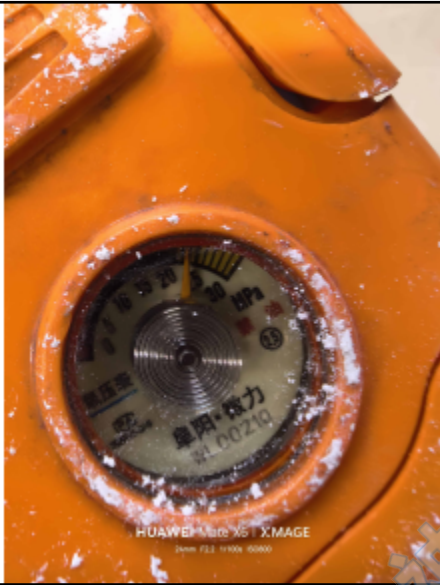
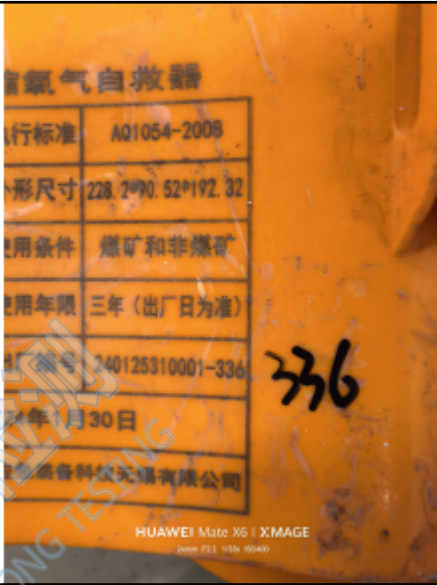
| | | 氧气瓶压力照片 | | | | 更换氢氧化钙后照片 | | |

| | | 氧气瓶压力(MPa) | ≥18MPa | | 23 | 合格 | GB 24502-2023《煤矿用自救器》7.3.1 c | |
| | | 正压气密性(Pa) | 1min内压力计变化值不应大于50Pa | | 27.80 | 合格 | GB 24502-2023《煤矿用自救器》6.6.4.2 | |
| | | 负压气密性(Pa) | 1min内压力计变化值不应大于50Pa | | 48.20 | 合格 | GB 24502-2023《煤矿用自救器》6.6.4.1 | |

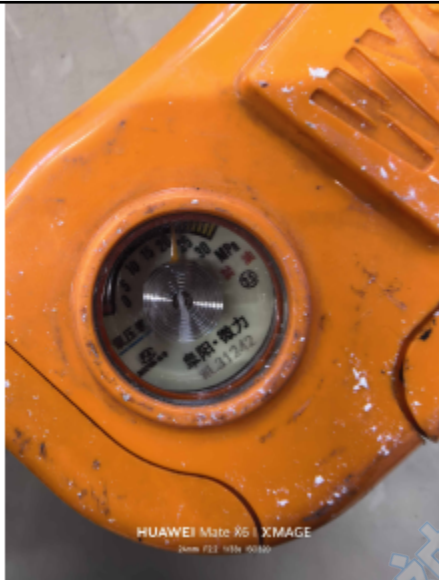
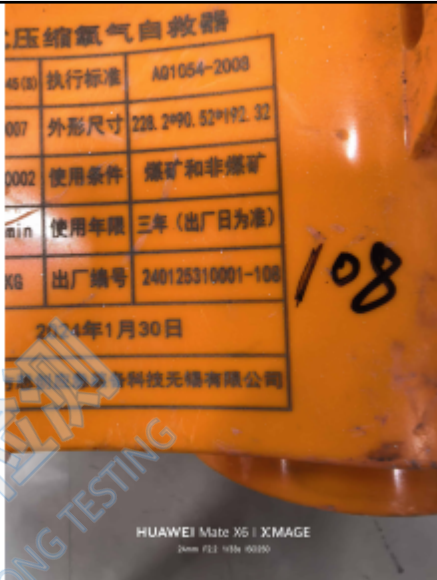
| | | 氧气瓶压力照片 | | | | 更换氢氧化钙后照片 | | |

| | | 氧气瓶压力(MPa) | ≥18MPa | | 23 | 合格 | GB 24502-2023《煤矿用自救器》7.3.1 c | |
| | | 正压气密性(Pa) | 1min内压力计变化值不应大于50Pa | | 34.70 | 合格 | GB 24502-2023《煤矿用自救器》6.6.4.2 | |
| | | 负压气密性(Pa) | 1min内压力计变化值不应大于50Pa | | 27.80 | 合格 | GB 24502-2023《煤矿用自救器》6.6.4.1 | |

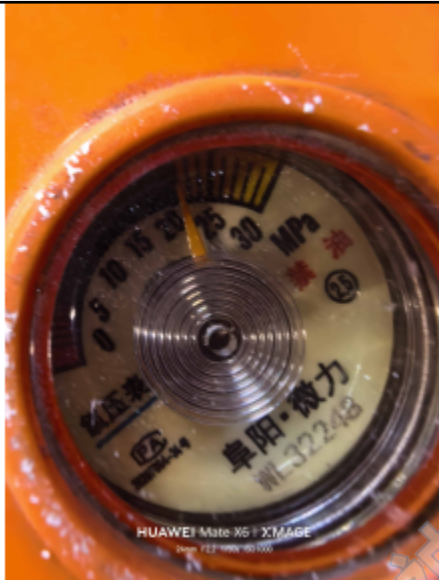
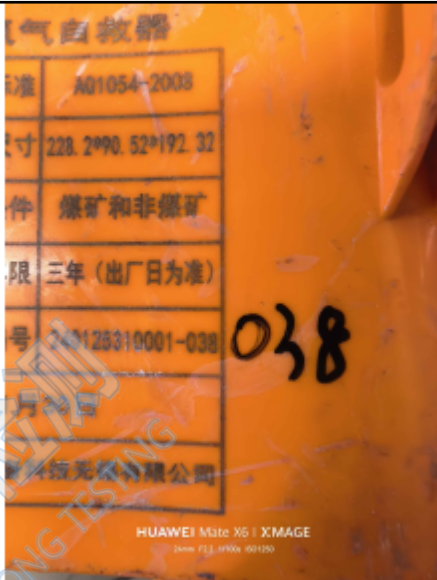
| | | 氧气瓶压力照片 | | | | 更换氢氧化钙后照片 | | |

| | | 氧气瓶压力(MPa) | ≥18MPa | | 23 | 合格 | GB 24502-2023《煤矿用自救器》7.3.1 c | |
| | | 正压气密性(Pa) | 1min内压力计变化值不应大于50Pa | | 85.30 | 不合格 | GB 24502-2023《煤矿用自救器》6.6.4.2 | |
| | | 负压气密性(Pa) | 1min内压力计变化值不应大于50Pa | | 78.00 | 不合格 | GB 24502-2023《煤矿用自救器》6.6.4.1 | |

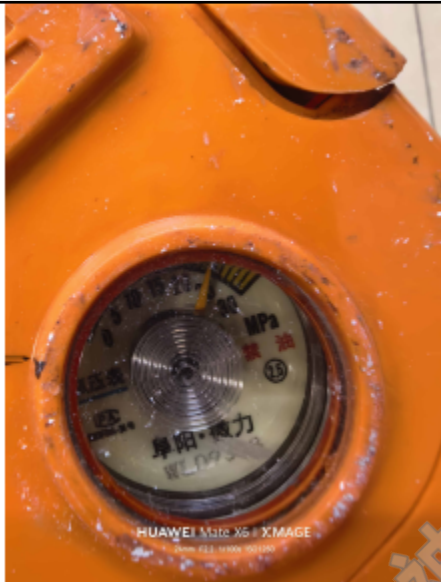
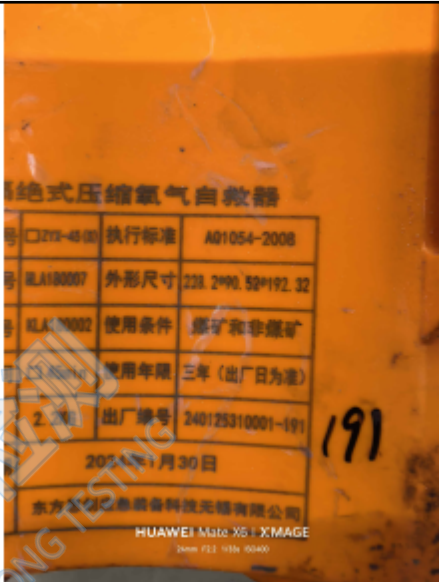
| | | 氧气瓶压力照片 | | | | 更换氢氧化钙后照片 | | |

| | | 氧气瓶压力(MPa) | ≥18MPa | | 24 | 合格 | GB 24502-2023《煤矿用自救器》7.3.1 c | |
| | | 正压气密性(Pa) | 1min内压力计变化值不应大于50Pa | | 43.90 | 合格 | GB 24502-2023《煤矿用自救器》6.6.4.2 | |
| | | 负压气密性(Pa) | 1min内压力计变化值不应大于50Pa | | 42.00 | 合格 | GB 24502-2023《煤矿用自救器》6.6.4.1 | |
