# 检测检验报告

样品名称： 隔绝式压缩氧气自救器（半年）

规格型号： ZYX-45（S）

委托单位： 寸草塔二矿

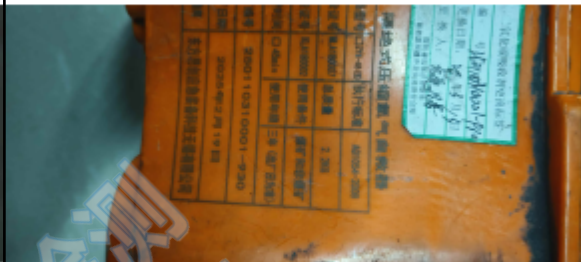
| | | 氧气瓶压力照片 | | | | 更换氢氧化钙后照片 | | |

| | | 氧气瓶压力(MPa) | ≥18MPa | | 22 | 合格 | GB 24502-2023《煤矿用自救器》7.3.1 c | |
| | | 正压气密性(Pa) | 1min内压力计变化值不应大于50Pa | | 39.50 | 合格 | GB 24502-2023《煤矿用自救器》6.6.4.2 | |
| | | 负压气密性(Pa) | 1min内压力计变化值不应大于50Pa | | 15.60 | 合格 | GB 24502-2023《煤矿用自救器》6.6.4.1 | |

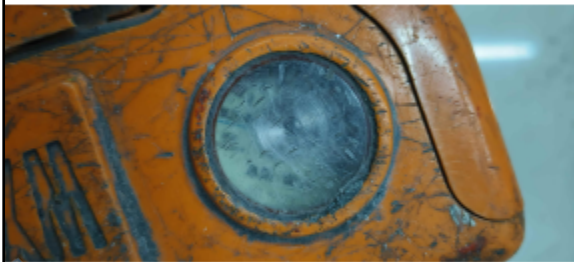
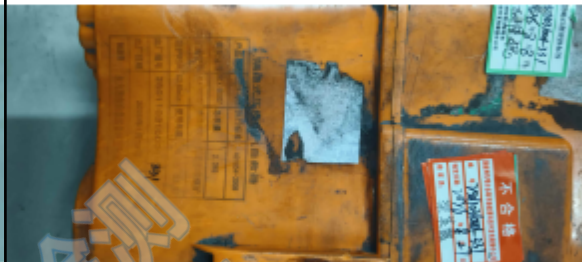
| 序号 | 样品状态 | 橙色整机完好 | 出厂编号 | 250110310001-331 | | 更换氢氧化钙日期 | | |
|---|---|---|---|---|---|---|---|--|
| | | 氧气瓶压力照片 | | | | 更换氢氧化钙后照片 | | |

| 序号 | 样品状态 | 橙色整机完好 | 出厂编号 | 250110310001-331 | | 更换氢氧化钙日期 | | |
|---|---|---|---|---|---|---|---|--|
| | | 氧气瓶压力(MPa) | ≥18MPa | | 22 | 合格 | GB 24502-2023《煤矿用自救器》7.3.1 c | |
| | | 正压气密性(Pa) | 1min内压力计变化值不应大于50Pa | | 144.00 | 不合格 | GB 24502-2023《煤矿用自救器》6.6.4.2 | |
| | | 负压气密性(Pa) | 1min内压力计变化值不应大于50Pa | | 105.70 | 不合格 | GB 24502-2023《煤矿用自救器》6.6.4.1 | |

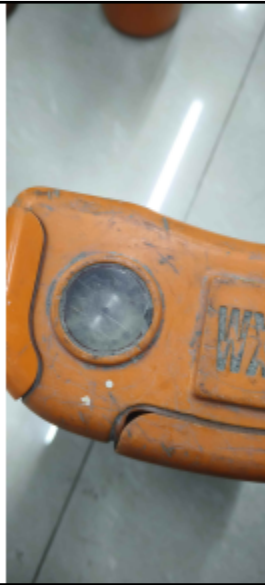
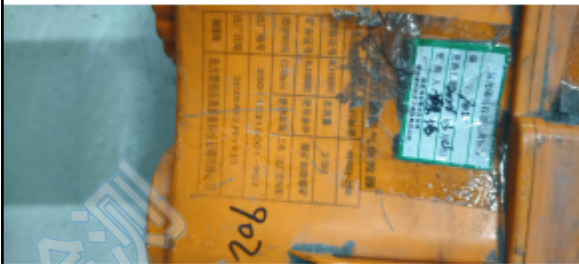
| 序号 | 样品状态 | 橙色整机完好 | 出厂编号 | 250110310001-902 | | 更换氢氧化钙日期 | | |
|---|---|---|---|---|---|---|---|--|
| | | 氧气瓶压力照片 | | | | 更换氢氧化钙后照片 | | |

| 序号 | 样品状态 | 橙色整机完好 | 出厂编号 | 250110310001-902 | | 更换氢氧化钙日期 | | |
|---|---|---|---|---|---|---|---|--|
| | | 氧气瓶压力(MPa) | ≥18MPa | | 23 | 合格 | GB 24502-2023《煤矿用自救器》7.3.1 c | |
| | | 正压气密性(Pa) | 1min内压力计变化值不应大于50Pa | | 33.00 | 合格 | GB 24502-2023《煤矿用自救器》6.6.4.2 | |
| | | 负压气密性(Pa) | 1min内压力计变化值不应大于50Pa | | 25.80 | 合格 | GB 24502-2023《煤矿用自救器》6.6.4.1 | |

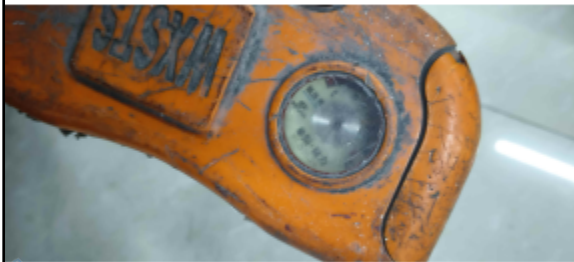
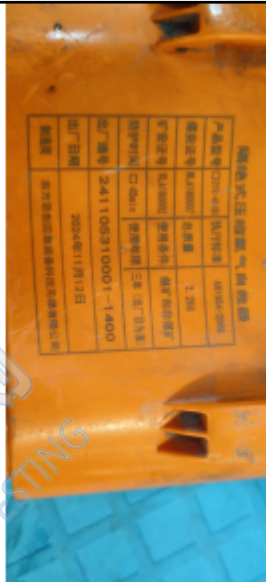
| | | 氧气瓶压力照片 | | | | 更换氢氧化钙后照片 | | |

| | | 氧气瓶压力(MPa) | ≥18MPa | | 22 | 合格 | GB 24502-2023《煤矿用自救器》7.3.1 c | |
| | | 正压气密性(Pa) | 1min内压力计变化值不应大于50Pa | | 36.40 | 合格 | GB 24502-2023《煤矿用自救器》6.6.4.2 | |
| | | 负压气密性(Pa) | 1min内压力计变化值不应大于50Pa | | 43.70 | 合格 | GB 24502-2023《煤矿用自救器》6.6.4.1 | |

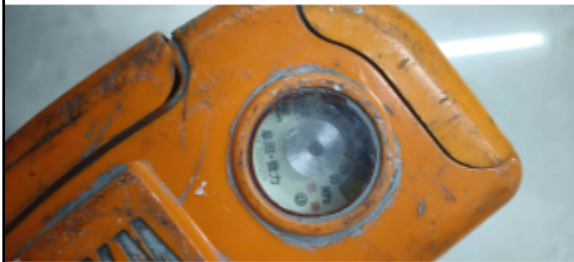
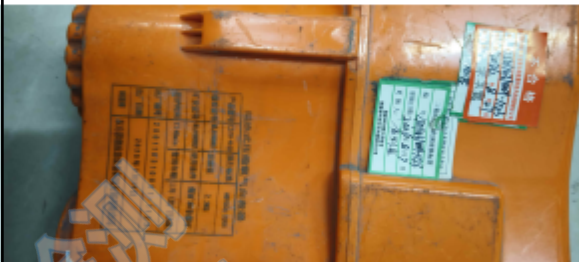
| 序号 | 样品状态 | 橙色整机完好 | 出厂编号 | 250110310001-1123 | | 更换氢氧化钙日期 | | |
|---|---|---|---|---|---|---|---|--|
| | | 氧气瓶压力照片 | | | | 更换氢氧化钙后照片 | | |

| 序号 | 样品状态 | 橙色整机完好 | 出厂编号 | 250110310001-1123 | | 更换氢氧化钙日期 | | |
|---|---|---|---|---|---|---|---|--|
| | | 氧气瓶压力(MPa) | ≥18MPa | | 19 | 合格 | GB 24502-2023《煤矿用自救器》7.3.1 c | |
| | | 正压气密性(Pa) | 1min内压力计变化值不应大于50Pa | | 48.50 | 合格 | GB 24502-2023《煤矿用自救器》6.6.4.2 | |
| | | 负压气密性(Pa) | 1min内压力计变化值不应大于50Pa | | 123.40 | 不合格 | GB 24502-2023《煤矿用自救器》6.6.4.1 | |

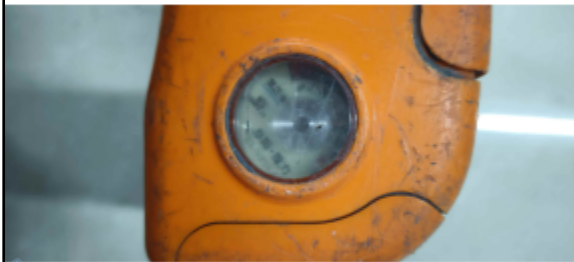
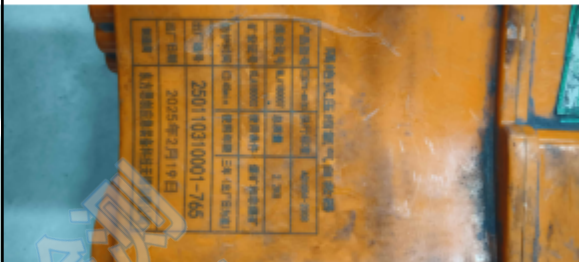
| 序号 | 样品状态 | 橙色整机完好 | 出厂编号 | 250110310001-765 | | 更换氢氧化钙日期 | | |
|---|---|---|---|---|---|---|---|--|
| | | 氧气瓶压力照片 | | | | 更换氢氧化钙后照片 | | |

| 序号 | 样品状态 | 橙色整机完好 | 出厂编号 | 250110310001-765 | | 更换氢氧化钙日期 | | |
|---|---|---|---|---|---|---|---|--|
| | | 氧气瓶压力(MPa) | ≥18MPa | | 22 | 合格 | GB 24502-2023《煤矿用自救器》7.3.1 c | |
| | | 正压气密性(Pa) | 1min内压力计变化值不应大于50Pa | | 45.40 | 合格 | GB 24502-2023《煤矿用自救器》6.6.4.2 | |
| | | 负压气密性(Pa) | 1min内压力计变化值不应大于50Pa | | 39.80 | 合格 | GB 24502-2023《煤矿用自救器》6.6.4.1 | |

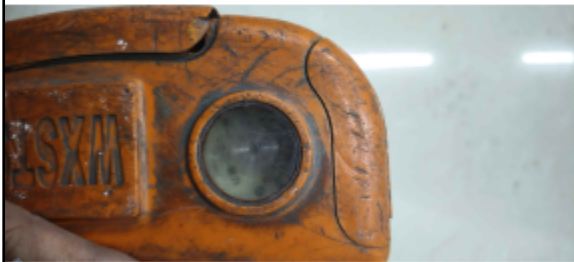
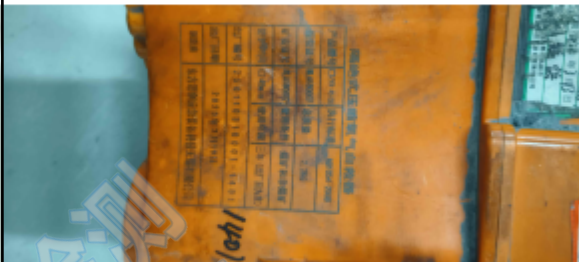
| | | 氧气瓶压力照片 | | | | 更换氢氧化钙后照片 | | |

| | | 氧气瓶压力(MPa) | ≥18MPa | | 21 | 合格 | GB 24502-2023《煤矿用自救器》7.3.1 c | |
| | | 正压气密性(Pa) | 1min内压力计变化值不应大于50Pa | | 462.40 | 不合格 | GB 24502-2023《煤矿用自救器》6.6.4.2 | |
| | | 负压气密性(Pa) | 1min内压力计变化值不应大于50Pa | | 359.80 | 不合格 | GB 24502-2023《煤矿用自救器》6.6.4.1 | |

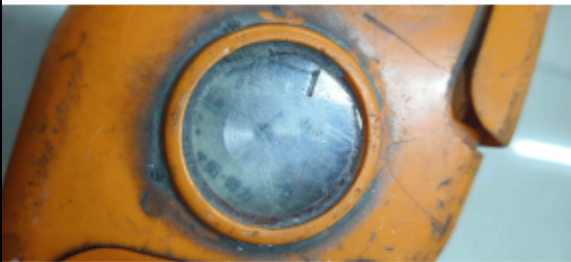
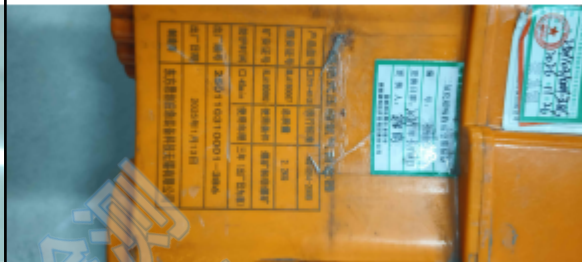
| | | 氧气瓶压力照片 | | | | 更换氢氧化钙后照片 | | |

| | | 氧气瓶压力(MPa) | ≥18MPa | | 24 | 合格 | GB 24502-2023《煤矿用自救器》7.3.1 c | |
| | | 正压气密性(Pa) | 1min内压力计变化值不应大于50Pa | | 0.00 | 合格 | GB 24502-2023《煤矿用自救器》6.6.4.2 | |
| | | 负压气密性(Pa) | 1min内压力计变化值不应大于50Pa | | 20.80 | 合格 | GB 24502-2023《煤矿用自救器》6.6.4.1 | |

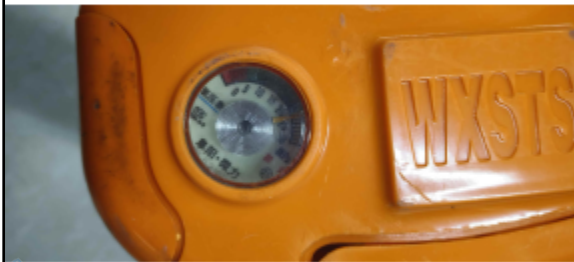
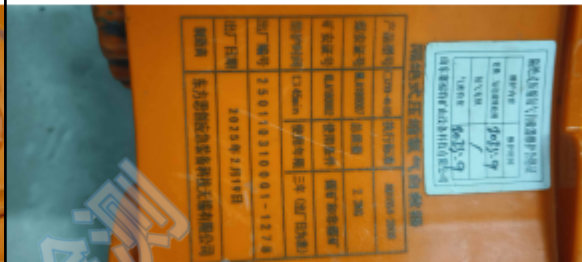
| | | 氧气瓶压力照片 | | | | 更换氢氧化钙后照片 | | |

| | | 氧气瓶压力(MPa) | ≥18MPa | | 22 | 合格 | GB 24502-2023《煤矿用自救器》7.3.1 c | |
| | | 正压气密性(Pa) | 1min内压力计变化值不应大于50Pa | | 0.00 | 合格 | GB 24502-2023《煤矿用自救器》6.6.4.2 | |
| | | 负压气密性(Pa) | 1min内压力计变化值不应大于50Pa | | 41.90 | 合格 | GB 24502-2023《煤矿用自救器》6.6.4.1 | |

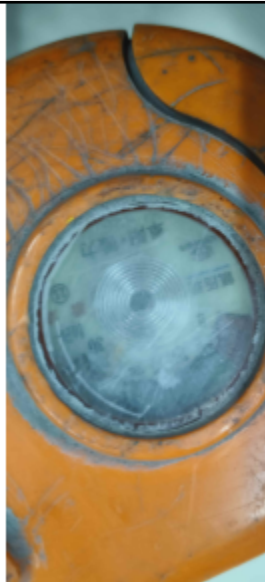
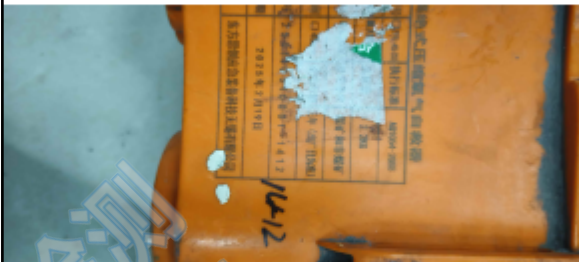
| 序号 | 样品状态 | 橙色整机完好 | 出厂编号 | 250110310001-1412 | | 更换氢氧化钙日期 | | |
|---|---|---|---|---|---|---|---|--|
| | | 氧气瓶压力照片 | | | | 更换氢氧化钙后照片 | | |

| 序号 | 样品状态 | 橙色整机完好 | 出厂编号 | 250110310001-1412 | | 更换氢氧化钙日期 | | |
|---|---|---|---|---|---|---|---|--|
| | | 氧气瓶压力(MPa) | ≥18MPa | | 26 | 合格 | GB 24502-2023《煤矿用自救器》7.3.1 c | |
| | | 正压气密性(Pa) | 1min内压力计变化值不应大于50Pa | | 32.90 | 合格 | GB 24502-2023《煤矿用自救器》6.6.4.2 | |
| | | 负压气密性(Pa) | 1min内压力计变化值不应大于50Pa | | 34.50 | 合格 | GB 24502-2023《煤矿用自救器》6.6.4.1 | |
