# 检测检验报告

样品名称： 隔绝式压缩氧气自救器（半年）

规格型号： ZYX-45（S）

委托单位： 寸草塔二矿

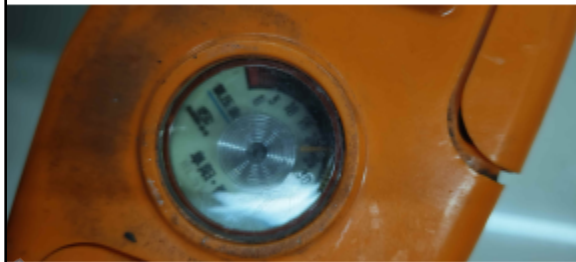
| | | 氧气瓶压力(MPa) | ≥18MPa | | 23 | 合格 | GB 24502-2023《煤矿用自救器》7.3.1 c | |

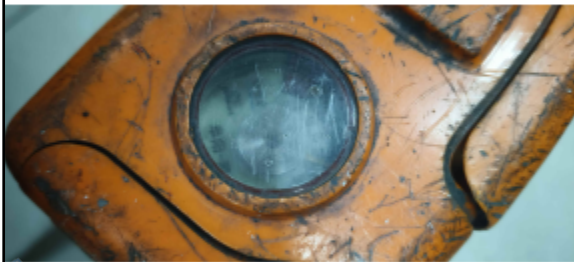
| | | 氧气瓶压力(MPa) | ≥18MPa | | 22 | 合格 | GB 24502-2023《煤矿用自救器》7.3.1 c | |

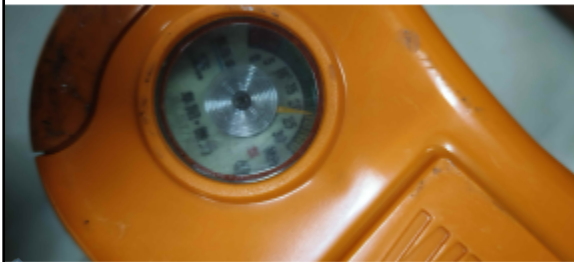
| 序号 | 样品状态 | 橙色整机完好 | 出厂编号 | 250110310001-1203 | | 更换氢氧化钙日期 | | |
|---|---|---|---|---|---|---|---|--|
| | | 氧气瓶压力(MPa) | ≥18MPa | | 23 | 合格 | GB 24502-2023《煤矿用自救器》7.3.1 c | |
| | | 正压气密性(Pa) | 1min内压力计变化值不应大于50Pa | | 249.70 | 不合格 | GB 24502-2023《煤矿用自救器》6.6.4.2 | |
| | | 负压气密性(Pa) | 1min内压力计变化值不应大于50Pa | | 178.60 | 不合格 | GB 24502-2023《煤矿用自救器》6.6.4.1 | |

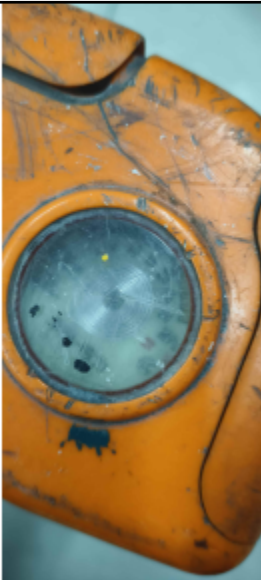
| | | 氧气瓶压力(MPa) | ≥18MPa | | 5 | 不合格 | GB 24502-2023《煤矿用自救器》7.3.1 c | |
| | | 正压气密性(Pa) | 1min内压力计变化值不应大于50Pa | | 769.40 | 不合格 | GB 24502-2023《煤矿用自救器》6.6.4.2 | |
| | | 负压气密性(Pa) | 1min内压力计变化值不应大于50Pa | | 562.70 | 不合格 | GB 24502-2023《煤矿用自救器》6.6.4.1 | |

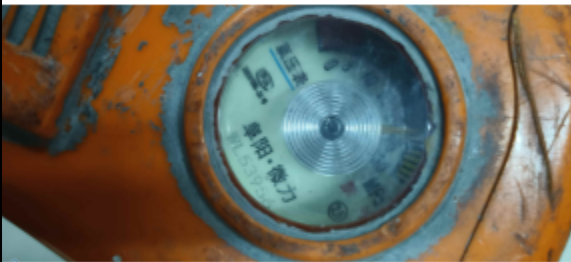
| | | 氧气瓶压力(MPa) | ≥18MPa | | 22 | 合格 | GB 24502-2023《煤矿用自救器》7.3.1 c | |
| | | 正压气密性(Pa) | 1min内压力计变化值不应大于50Pa | | 675.00 | 不合格 | GB 24502-2023《煤矿用自救器》6.6.4.2 | |
| | | 负压气密性(Pa) | 1min内压力计变化值不应大于50Pa | | 596.40 | 不合格 | GB 24502-2023《煤矿用自救器》6.6.4.1 | |

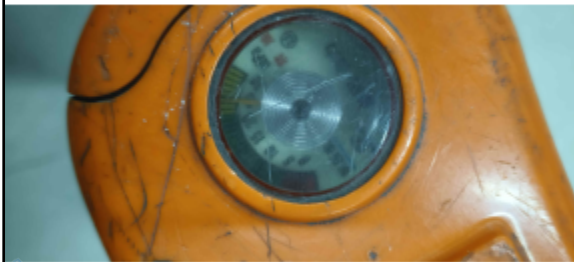
| | | 氧气瓶压力(MPa) | ≥18MPa | | 23 | 合格 | GB 24502-2023《煤矿用自救器》7.3.1 c | |

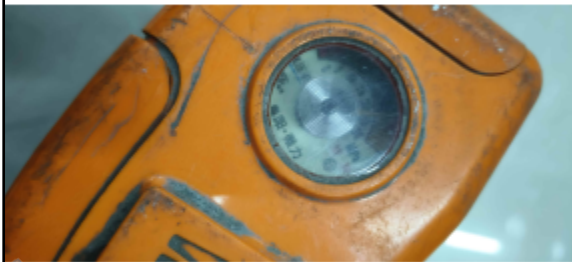
| | | 氧气瓶压力(MPa) | ≥18MPa | | 23 | 合格 | GB 24502-2023《煤矿用自救器》7.3.1 c | |

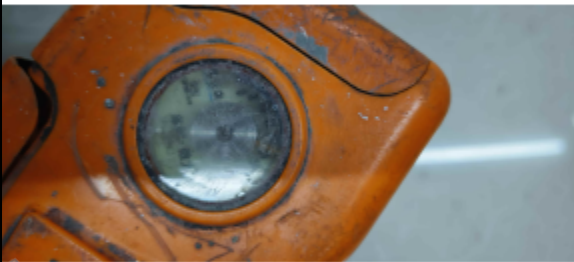
| 序号 | 样品状态 | 橙色整机完好 | 出厂编号 | 250110310001-920 | | 更换氢氧化钙日期 | | |
|---|---|---|---|---|---|---|---|--|
| | | 氧气瓶压力(MPa) | ≥18MPa | | 22 | 合格 | GB 24502-2023《煤矿用自救器》7.3.1 c | |

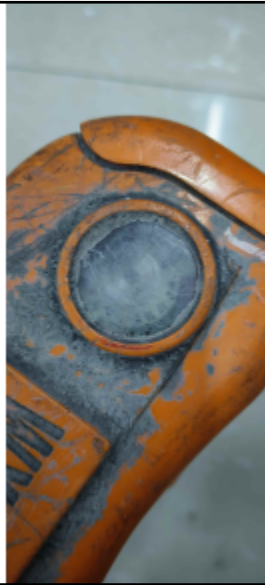
| 序号 | 样品状态 | 橙色整机完好 | 出厂编号 | 250110310001-1316 | | 更换氢氧化钙日期 | | |
|---|---|---|---|---|---|---|---|--|
| | | 氧气瓶压力(MPa) | ≥18MPa | | 23 | 合格 | GB 24502-2023《煤矿用自救器》7.3.1 c | |

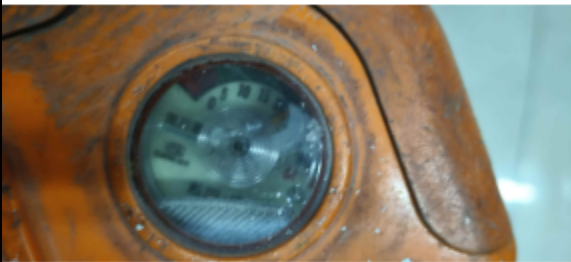
| 序号 | 样品状态 | 橙色整机完好 | 出厂编号 | 250110310001-1307 | | 更换氢氧化钙日期 | | |
|---|---|---|---|---|---|---|---|--|
| | | 氧气瓶压力(MPa) | ≥18MPa | | 22 | 合格 | GB 24502-2023《煤矿用自救器》7.3.1 c | |
