# 检测检验报告

样品名称： 隔绝式压缩氧气自救器（半年）

规格型号： ZYX-45（S）

委托单位： 寸草塔二矿

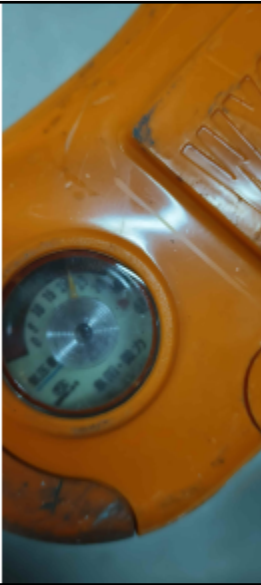
| | | 氧气瓶压力(MPa) | ≥18MPa | | 21 | 合格 | GB 24502-2023《煤矿用自救器》7.3.1 c | |

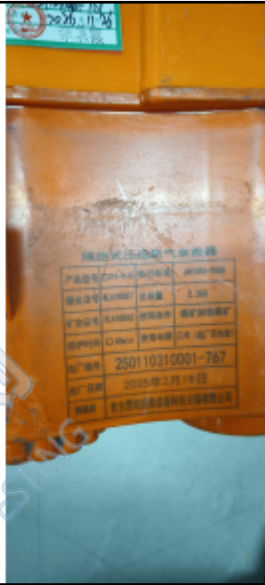
| 1 | H14260816581 | 结构设计及外观检查 | 自救器开启 | | 未开启 | 合格 | GB 24502-2023《煤矿用自救器》7.3.1 a | |
| | | 正压气密性(Pa) | 1min内压力计变化值不应大于50Pa | | 17.90 | 合格 | GB 24502-2023《煤矿用自救器》6.6.4.2 | |
| | | 负压气密性(Pa) | 1min内压力计变化值不应大于50Pa | | 15.50 | 合格 | GB 24502-2023《煤矿用自救器》6.6.4.1 | |

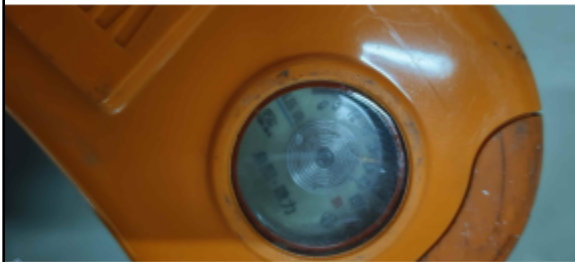
| 序号 | 样品状态 | 橙色整机完好 | 出厂编号 | 250110310001-937 | | 更换氢氧化钙日期 | | |
|---|---|---|---|---|---|---|---|--|
| | | 氧气瓶压力(MPa) | ≥18MPa | | 22 | 合格 | GB 24502-2023《煤矿用自救器》7.3.1 c | |

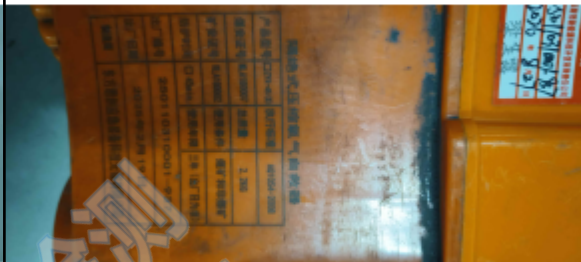
| 序号 | 样品状态 | 橙色整机完好 | 出厂编号 | 250110310001-937 | | 更换氢氧化钙日期 | | |
|---|---|---|---|---|---|---|---|--|
| | | 正压气密性(Pa) | 1min内压力计变化值不应大于50Pa | | 72.70 | 不合格 | GB 24502-2023《煤矿用自救器》6.6.4.2 | |
| | | 负压气密性(Pa) | 1min内压力计变化值不应大于50Pa | | 70.80 | 不合格 | GB 24502-2023《煤矿用自救器》6.6.4.1 | |

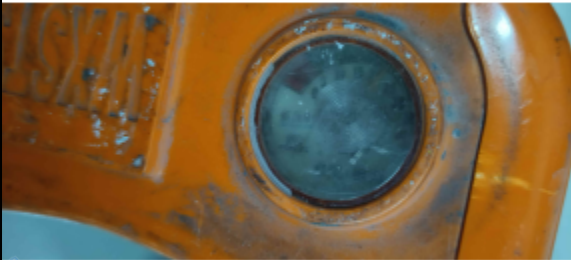
| 序号 | 样品状态 | 橙色整机完好 | 出厂编号 | 250110310001-1007 | | 更换氢氧化钙日期 | | |
|---|---|---|---|---|---|---|---|--|
| | | 氧气瓶压力(MPa) | ≥18MPa | | 21 | 合格 | GB 24502-2023《煤矿用自救器》7.3.1 c | |

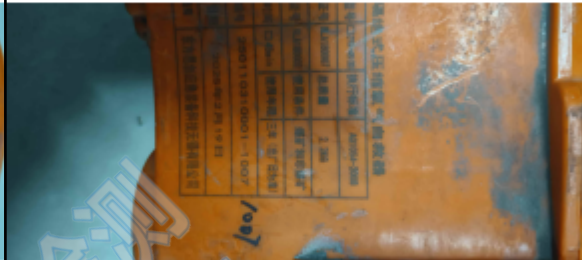
| 序号 | 样品状态 | 橙色整机完好 | 出厂编号 | 250110310001-1007 | | 更换氢氧化钙日期 | | |
|---|---|---|---|---|---|---|---|--|
| | | 正压气密性(Pa) | 1min内压力计变化值不应大于50Pa | | 66.00 | 不合格 | GB 24502-2023《煤矿用自救器》6.6.4.2 | |
| | | 负压气密性(Pa) | 1min内压力计变化值不应大于50Pa | | 59.40 | 不合格 | GB 24502-2023《煤矿用自救器》6.6.4.1 | |

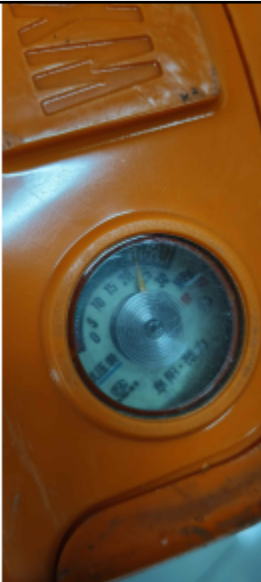
| | | 氧气瓶压力(MPa) | ≥18MPa | | 22 | 合格 | GB 24502-2023《煤矿用自救器》7.3.1 c | |

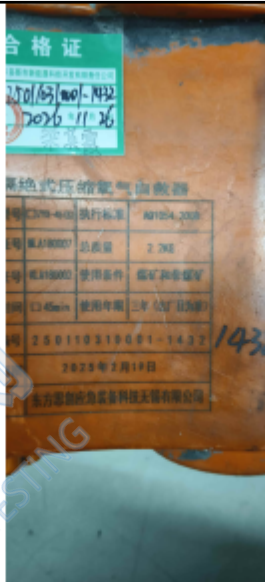
| | | 正压气密性(Pa) | 1min内压力计变化值不应大于50Pa | | 19.30 | 合格 | GB 24502-2023《煤矿用自救器》6.6.4.2 | |
| | | 负压气密性(Pa) | 1min内压力计变化值不应大于50Pa | | 8.00 | 合格 | GB 24502-2023《煤矿用自救器》6.6.4.1 | |

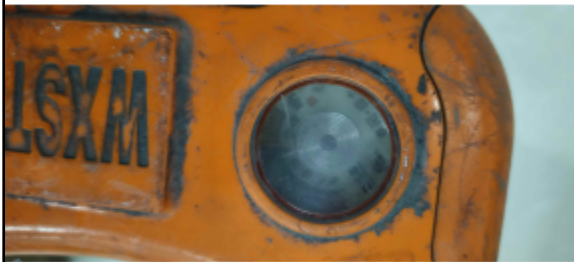
| 序号 | 样品状态 | 橙色整机完好 | 出厂编号 | 250110310001-1233 | | 更换氢氧化钙日期 | | |
|---|---|---|---|---|---|---|---|--|
| | | 氧气瓶压力(MPa) | ≥18MPa | | 21 | 合格 | GB 24502-2023《煤矿用自救器》7.3.1 c | |

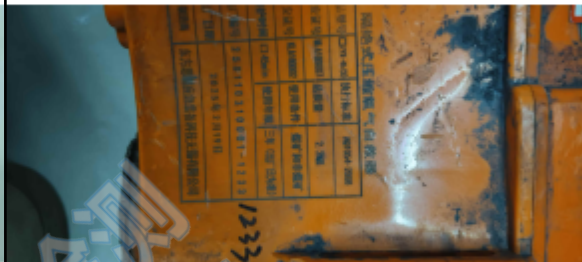
| 序号 | 样品状态 | 橙色整机完好 | 出厂编号 | 250110310001-1233 | | 更换氢氧化钙日期 | | |
|---|---|---|---|---|---|---|---|--|
| | | 正压气密性(Pa) | 1min内压力计变化值不应大于50Pa | | 109.30 | 不合格 | GB 24502-2023《煤矿用自救器》6.6.4.2 | |
| | | 负压气密性(Pa) | 1min内压力计变化值不应大于50Pa | | 89.70 | 不合格 | GB 24502-2023《煤矿用自救器》6.6.4.1 | |

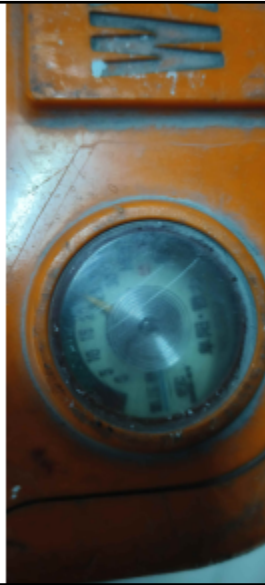
| | | 氧气瓶压力(MPa) | ≥18MPa | | 22 | 合格 | GB 24502-2023《煤矿用自救器》7.3.1 c | |

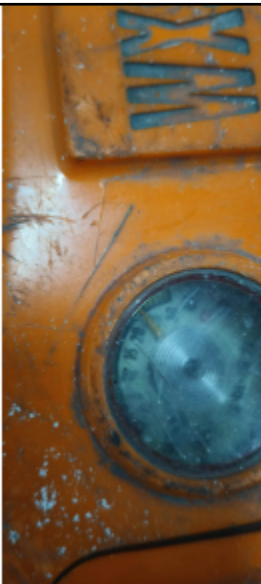
| | | 氧气瓶压力(MPa) | ≥18MPa | | 23 | 合格 | GB 24502-2023《煤矿用自救器》7.3.1 c | |

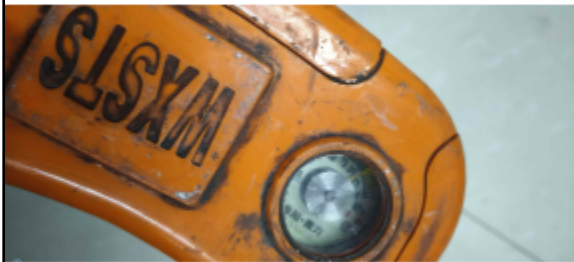
| | | 氧气瓶压力(MPa) | ≥18MPa | | 21 | 合格 | GB 24502-2023《煤矿用自救器》7.3.1 c | |

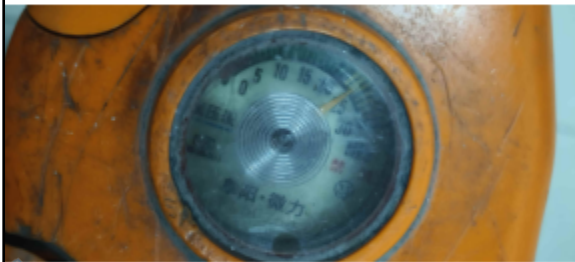
| 序号 | 样品状态 | 橙色整机完好 | 出厂编号 | 250110310001-449 | | 更换氢氧化钙日期 | | |
|---|---|---|---|---|---|---|---|--|
| | | 氧气瓶压力(MPa) | ≥18MPa | | 22 | 合格 | GB 24502-2023《煤矿用自救器》7.3.1 c | |

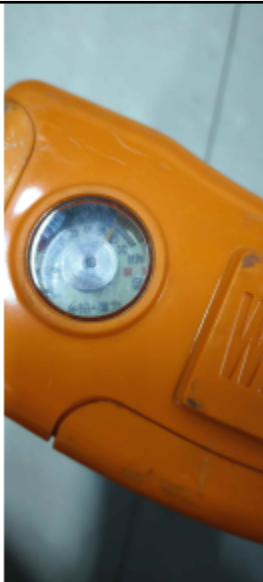
| 序号 | 样品状态 | 橙色整机完好 | 出厂编号 | 250110310001-1241 | | | 更换氢氧化钙日期 | |
|---|---|---|---|---|---|---|---|--|
| | | 氧气瓶压力(MPa) | ≥18MPa | | 22 | 合格 | GB 24502-2023《煤矿用自救器》7.3.1 c | |
