# 检测检验报告

样品名称： 隔绝式压缩氧气自救器（半年）

规格型号： ZYX-45（S）

委托单位： 寸草塔二矿

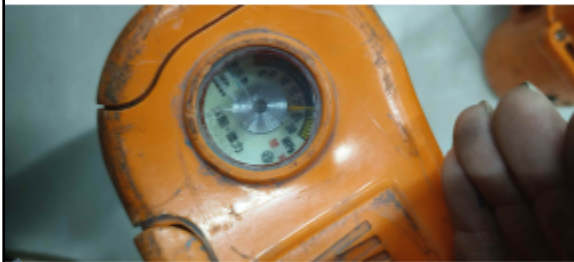
| | | 氧气瓶压力照片 | | | | 更换氢氧化钙后照片 | | |

| | | 氧气瓶压力(MPa) | ≥18MPa | | 23 | 合格 | GB 24502-2023《煤矿用自救器》7.3.1 c | |

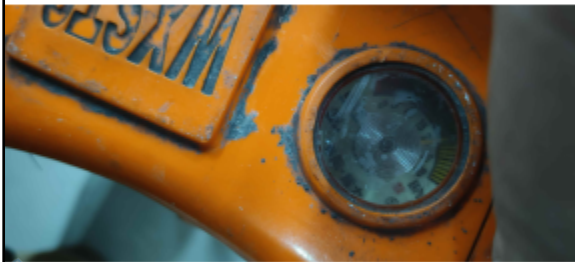
| | | 氧气瓶压力照片 | | | | 更换氢氧化钙后照片 | | |

| | | 氧气瓶压力(MPa) | ≥18MPa | | 20 | 合格 | GB 24502-2023《煤矿用自救器》7.3.1 c | |

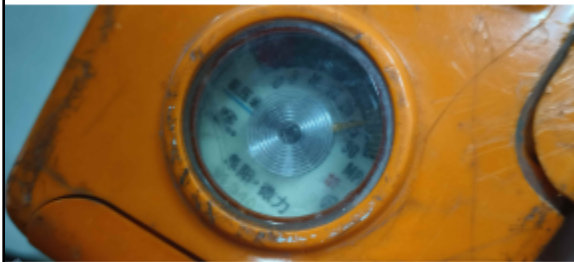
| 序号 | 样品状态 | 橙色整机完好 | 出厂编号 | 250110310001-1315 | | 更换氢氧化钙日期 | | |
|---|---|---|---|---|---|---|---|--|
| | | 氧气瓶压力照片 | | | | 更换氢氧化钙后照片 | | |

| 序号 | 样品状态 | 橙色整机完好 | 出厂编号 | 250110310001-1315 | | 更换氢氧化钙日期 | | |
|---|---|---|---|---|---|---|---|--|
| | | 氧气瓶压力(MPa) | ≥18MPa | | 23 | 合格 | GB 24502-2023《煤矿用自救器》7.3.1 c | |
| | | 正压气密性(Pa) | 1min内压力计变化值不应大于50Pa | | 336.70 | 不合格 | GB 24502-2023《煤矿用自救器》6.6.4.2 | |
| | | 负压气密性(Pa) | 1min内压力计变化值不应大于50Pa | | 298.70 | 不合格 | GB 24502-2023《煤矿用自救器》6.6.4.1 | |

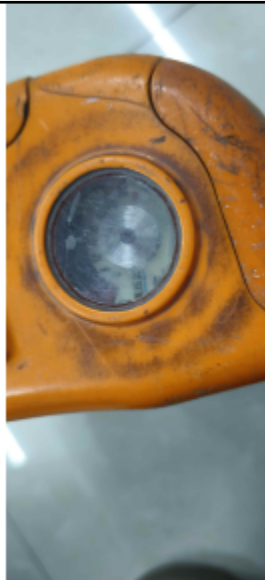
| | | 氧气瓶压力照片 | | | | 更换氢氧化钙后照片 | | |

| | | 氧气瓶压力(MPa) | ≥18MPa | | 21 | 合格 | GB 24502-2023《煤矿用自救器》7.3.1 c | |

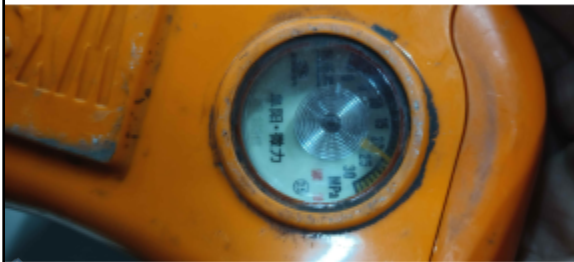
| 序号 | 样品状态 | 橙色整机完好 | 出厂编号 | 250110310001-360 | | 更换氢氧化钙日期 | | |
|---|---|---|---|---|---|---|---|--|
| | | 氧气瓶压力照片 | | | | 更换氢氧化钙后照片 | | |

| 序号 | 样品状态 | 橙色整机完好 | 出厂编号 | 250110310001-360 | | 更换氢氧化钙日期 | | |
|---|---|---|---|---|---|---|---|--|
| | | 氧气瓶压力(MPa) | ≥18MPa | | 22 | 合格 | GB 24502-2023《煤矿用自救器》7.3.1 c | |

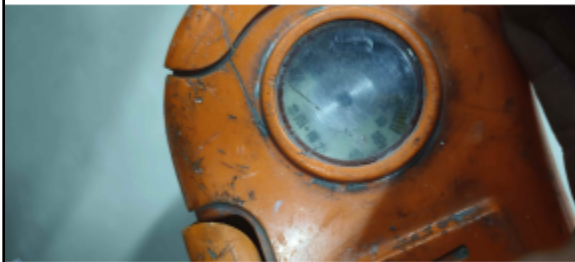
| 序号 | 样品状态 | 橙色整机完好 | 出厂编号 | 250110310001-1056 | | 更换氢氧化钙日期 | | |
|---|---|---|---|---|---|---|---|--|
| | | 氧气瓶压力照片 | | | | 更换氢氧化钙后照片 | | |

| 序号 | 样品状态 | 橙色整机完好 | 出厂编号 | 250110310001-1056 | | 更换氢氧化钙日期 | | |
|---|---|---|---|---|---|---|---|--|
| | | 氧气瓶压力(MPa) | ≥18MPa | | 21 | 合格 | GB 24502-2023《煤矿用自救器》7.3.1 c | |
| | | 正压气密性(Pa) | 1min内压力计变化值不应大于50Pa | | 248.70 | 不合格 | GB 24502-2023《煤矿用自救器》6.6.4.2 | |
| | | 负压气密性(Pa) | 1min内压力计变化值不应大于50Pa | | 200.00 | 不合格 | GB 24502-2023《煤矿用自救器》6.6.4.1 | |

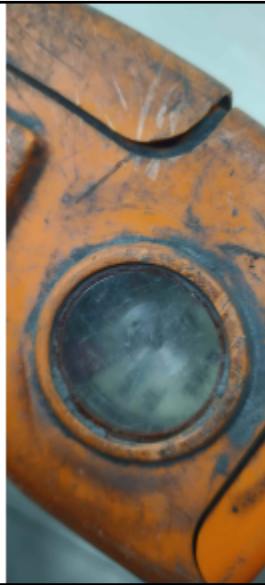
| | | 氧气瓶压力照片 | | | | 更换氢氧化钙后照片 | | |

| | | 氧气瓶压力(MPa) | ≥18MPa | | 22 | 合格 | GB 24502-2023《煤矿用自救器》7.3.1 c | |

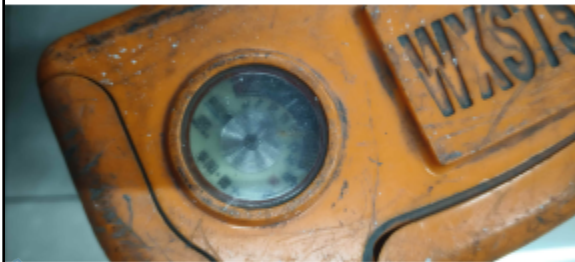
| 序号 | 样品状态 | 橙色整机完好 | 出厂编号 | 250110310001-1441 | | 更换氢氧化钙日期 | | |
|---|---|---|---|---|---|---|---|--|
| | | 氧气瓶压力照片 | | | | 更换氢氧化钙后照片 | | |

| 序号 | 样品状态 | 橙色整机完好 | 出厂编号 | 250110310001-1441 | | 更换氢氧化钙日期 | | |
|---|---|---|---|---|---|---|---|--|
| | | 氧气瓶压力(MPa) | ≥18MPa | | 21 | 合格 | GB 24502-2023《煤矿用自救器》7.3.1 c | |

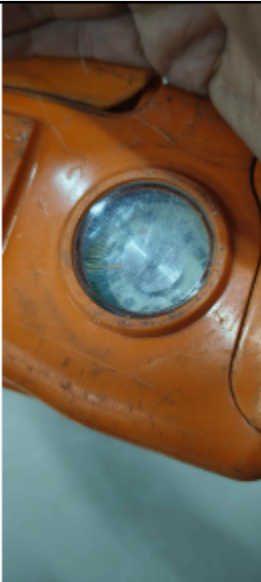
| | | 氧气瓶压力照片 | | | | 更换氢氧化钙后照片 | | |

| | | 氧气瓶压力(MPa) | ≥18MPa | | 21 | 合格 | GB 24502-2023《煤矿用自救器》7.3.1 c | |
| | | 正压气密性(Pa) | 1min内压力计变化值不应大于50Pa | | 563.20 | 不合格 | GB 24502-2023《煤矿用自救器》6.6.4.2 | |
| | | 负压气密性(Pa) | 1min内压力计变化值不应大于50Pa | | 481.70 | 不合格 | GB 24502-2023《煤矿用自救器》6.6.4.1 | |

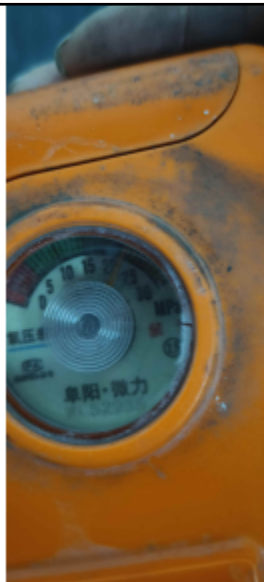
| | | 氧气瓶压力照片 | | | | 更换氢氧化钙后照片 | | |

| | | 氧气瓶压力(MPa) | ≥18MPa | | 21 | 合格 | GB 24502-2023《煤矿用自救器》7.3.1 c | |
