# 检测检验报告

样品名称： 隔绝式压缩氧气自救器（半年）

规格型号： ZYX-45（S）

委托单位： 寸草塔二矿

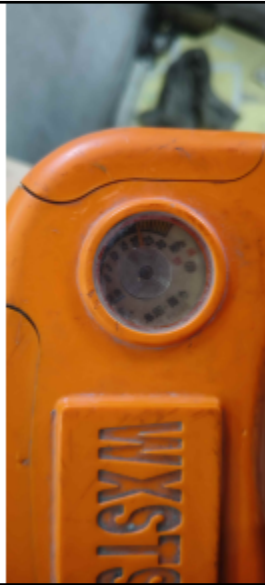
| 序号 | 样品状态 | 橙色整机完好 | 出厂编号 | 250110310001-1469 | | 更换氢氧化钙日期 | | |
|---|---|---|---|---|---|---|---|--|
| | | 氧气瓶压力(MPa) | ≥18MPa | | 22 | 合格 | GB 24502-2023《煤矿用自救器》7.3.1 c | |

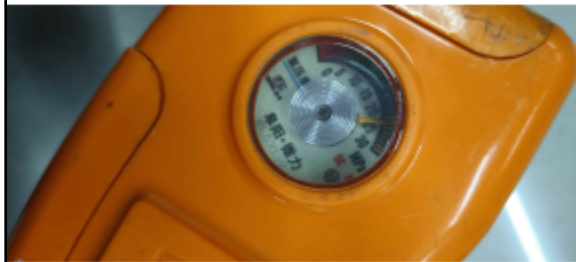
| | | 氧气瓶压力(MPa) | ≥18MPa | | 24 | 合格 | GB 24502-2023《煤矿用自救器》7.3.1 c | |

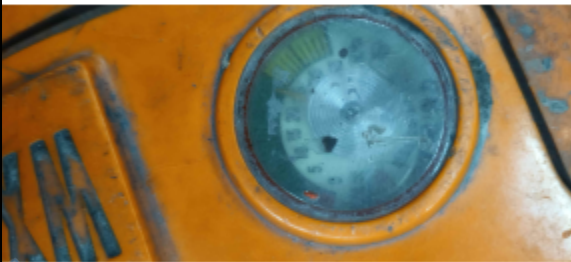
| | | 氧气瓶压力(MPa) | ≥18MPa | | 23 | 合格 | GB 24502-2023《煤矿用自救器》7.3.1 c | |
| | | 正压气密性(Pa) | 1min内压力计变化值不应大于50Pa | | 294.40 | 不合格 | GB 24502-2023《煤矿用自救器》6.6.4.2 | |
| | | 负压气密性(Pa) | 1min内压力计变化值不应大于50Pa | | 240.00 | 不合格 | GB 24502-2023《煤矿用自救器》6.6.4.1 | |

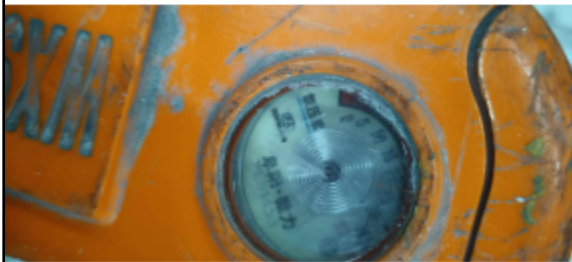
| 序号 | 样品状态 | 橙色整机完好 | 出厂编号 | 250110310001-747 | | 更换氢氧化钙日期 | | |
|---|---|---|---|---|---|---|---|--|
| | | 氧气瓶压力 (MPa) | ≥18MPa | | 23 | 合格 | GB 24502-2023《煤矿用自救器》7.3.1 c | |
| | | 正压气密性 (Pa) | 1min内压力计变化值不应大于50Pa | | 513.40 | 不合格 | GB 24502-2023《煤矿用自救器》6.6.4.2 | |
| | | 负压气密性 (Pa) | 1min内压力计变化值不应大于50Pa | | 429.50 | 不合格 | GB 24502-2023《煤矿用自救器》6.6.4.1 | |

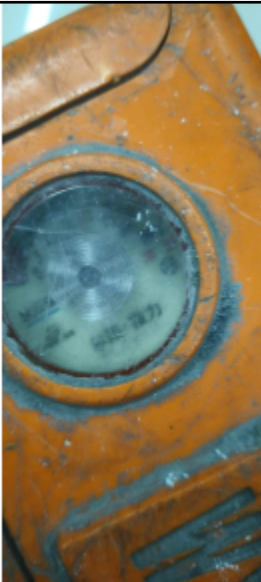
| 序号 | 样品状态 | 橙色整机完好 | 出厂编号 | 250110310001-1098 | | 更换氢氧化钙日期 | | |
|---|---|---|---|---|---|---|---|--|
| | | 氧气瓶压力(MPa) | ≥18MPa | | 22 | 合格 | GB 24502-2023《煤矿用自救器》7.3.1 c | |
| | | 正压气密性(Pa) | 1min内压力计变化值不应大于50Pa | | 88.00 | 不合格 | GB 24502-2023《煤矿用自救器》6.6.4.2 | |
| | | 负压气密性(Pa) | 1min内压力计变化值不应大于50Pa | | 68.00 | 不合格 | GB 24502-2023《煤矿用自救器》6.6.4.1 | |

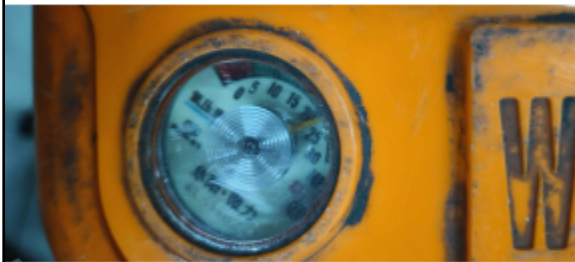
| | | 氧气瓶压力(MPa) | ≥18MPa | | 22 | 合格 | GB 24502-2023《煤矿用自救器》7.3.1 c | |
| | | 正压气密性(Pa) | 1min内压力计变化值不应大于50Pa | | 590.00 | 不合格 | GB 24502-2023《煤矿用自救器》6.6.4.2 | |
| | | 负压气密性(Pa) | 1min内压力计变化值不应大于50Pa | | 485.70 | 不合格 | GB 24502-2023《煤矿用自救器》6.6.4.1 | |

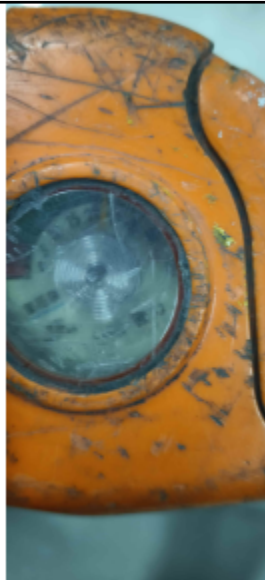
| | | 氧气瓶压力(MPa) | ≥18MPa | | 23 | 合格 | GB 24502-2023《煤矿用自救器》7.3.1 c | |
| | | 正压气密性(Pa) | 1min内压力计变化值不应大于50Pa | | 480.50 | 不合格 | GB 24502-2023《煤矿用自救器》6.6.4.2 | |
| | | 负压气密性(Pa) | 1min内压力计变化值不应大于50Pa | | 376.40 | 不合格 | GB 24502-2023《煤矿用自救器》6.6.4.1 | |

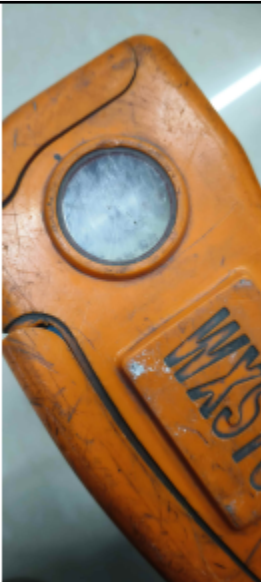
| | | 氧气瓶压力(MPa) | ≥18MPa | | 22 | 合格 | GB 24502-2023《煤矿用自救器》7.3.1 c | |
| | | 正压气密性(Pa) | 1min内压力计变化值不应大于50Pa | | 74.00 | 不合格 | GB 24502-2023《煤矿用自救器》6.6.4.2 | |
| | | 负压气密性(Pa) | 1min内压力计变化值不应大于50Pa | | 68.90 | 不合格 | GB 24502-2023《煤矿用自救器》6.6.4.1 | |

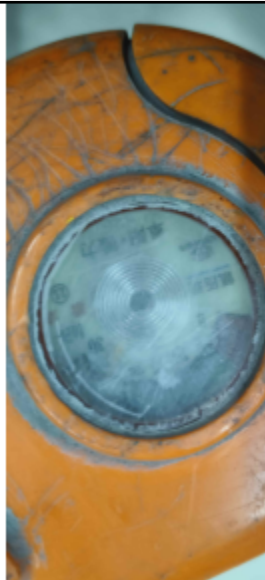
| 序号 | 样品状态 | 橙色整机完好 | 出厂编号 | 250110310001-1412 | | | 更换氢氧化钙日期 | |
|---|---|---|---|---|---|---|---|--|
| | | 氧气瓶压力(MPa) | ≥18MPa | | 23 | 合格 | GB 24502-2023《煤矿用自救器》7.3.1 c | |

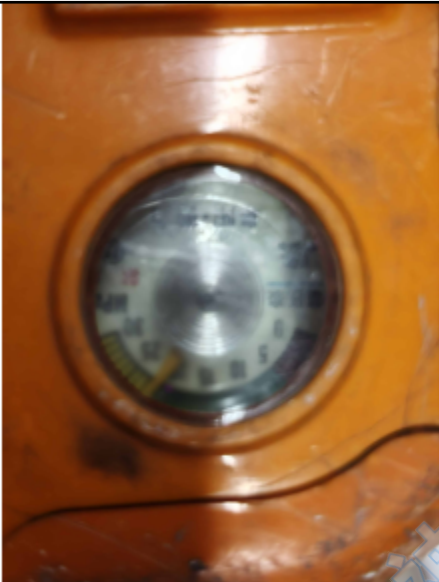
| 序号 | 样品状态 | 橙色整机完好 | 出厂编号 | 250110310001-329 | | 更换氢氧化钙日期 | | |
|---|---|---|---|---|---|---|---|--|
| | | 氧气瓶压力(MPa) | ≥18MPa | 20 | 合格 | GB 24502-2023《煤矿用自救器》7.3.1 c | | |
