# 检测检验报告

样品名称： 隔绝式压缩氧气自救器（半年）

规格型号： ZYX-45（S）

委托单位： 寸草塔二矿

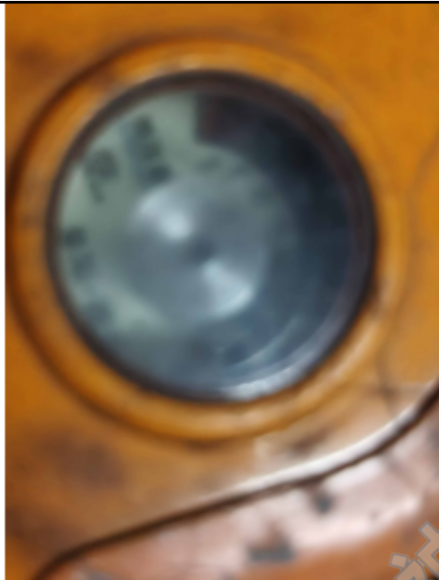
| 序号 | 样品状态 | 橙色整机完好 | 出厂编号 | 250110310001-237 | | 更换氢氧化钙日期 | | |
|---|---|---|---|---|---|---|---|--|
| | | 氧气瓶压力照片 | | | | 更换氢氧化钙后照片 | | |

| 序号 | 样品状态 | 橙色整机完好 | 出厂编号 | 250110310001-237 | | 更换氢氧化钙日期 | | |
|---|---|---|---|---|---|---|---|--|
| | | 氧气瓶压力(MPa) | ≥18MPa | | 21 | 合格 | GB 24502-2023《煤矿用自救器》7.3.1 c | |

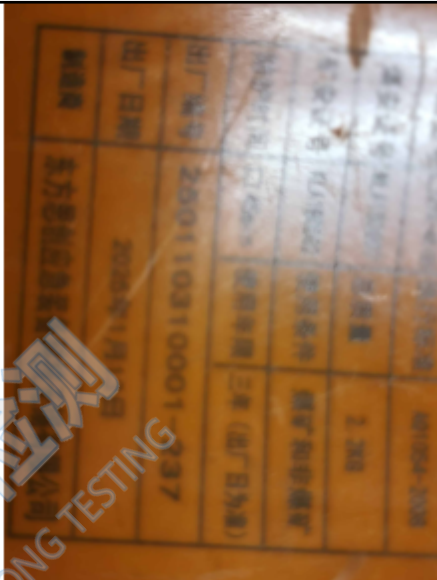
| 序号 | 样品状态 | 橙色整机完好 | 出厂编号 | 250110310001-237 | | 更换氢氧化钙日期 | | |
|---|---|---|---|---|---|---|---|--|
| | | 正压气密性(Pa) | 1min内压力计变化值不应大于50Pa | | 170.60 | 不合格 | GB 24502-2023《煤矿用自救器》6.6.4.2 | |
| | | 负压气密性(Pa) | 1min内压力计变化值不应大于50Pa | | 249.00 | 不合格 | GB 24502-2023《煤矿用自救器》6.6.4.1 | |

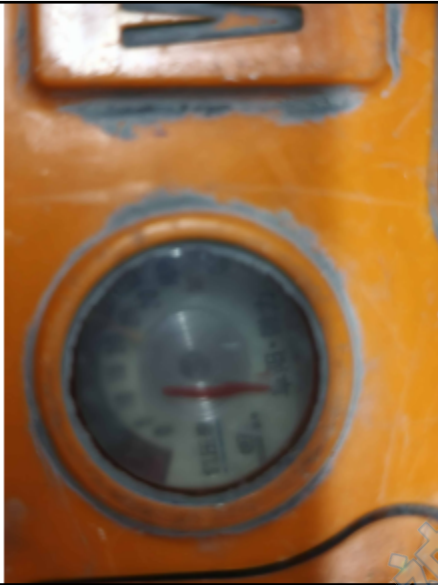
| | | 氧气瓶压力照片 | | | | 更换氢氧化钙后照片 | | |

| | | 氧气瓶压力(MPa) | ≥18MPa | | 20 | 合格 | GB 24502-2023《煤矿用自救器》7.3.1 c | |

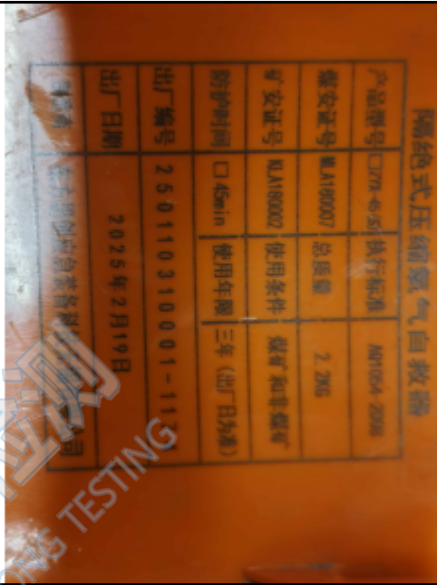
| | | 正压气密性(Pa) | 1min内压力计变化值不应大于50Pa | | 170.60 | 不合格 | GB 24502-2023《煤矿用自救器》6.6.4.2 | |
| | | 负压气密性(Pa) | 1min内压力计变化值不应大于50Pa | | 249.00 | 不合格 | GB 24502-2023《煤矿用自救器》6.6.4.1 | |

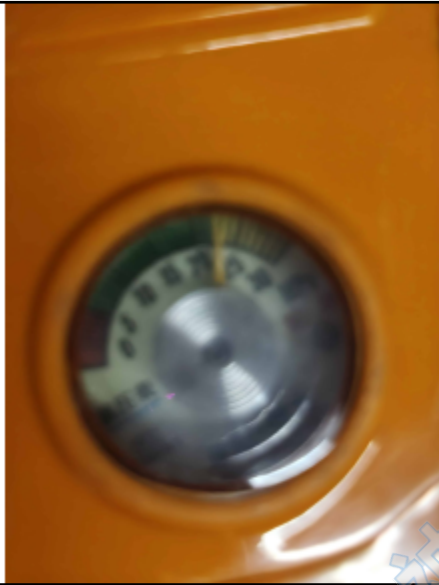
| | | 氧气瓶压力照片 | | | | 更换氢氧化钙后照片 | | |

| | | 氧气瓶压力(MPa) | ≥18MPa | | 21 | 合格 | GB 24502-2023《煤矿用自救器》7.3.1 c | |

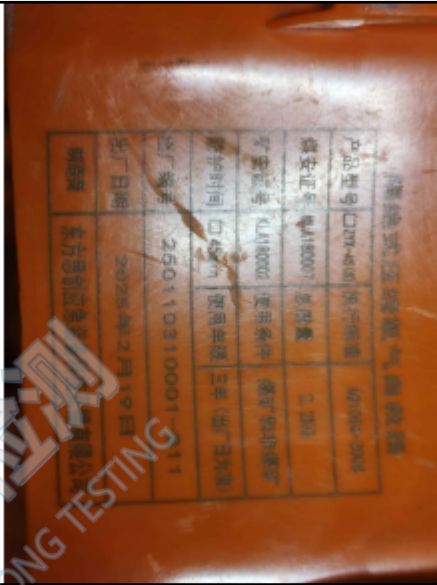
| | | 正压气密性(Pa) | 1min内压力计变化值不应大于50Pa | | 762.10 | 不合格 | GB 24502-2023《煤矿用自救器》6.6.4.2 | |
| | | 负压气密性(Pa) | 1min内压力计变化值不应大于50Pa | | 192.00 | 不合格 | GB 24502-2023《煤矿用自救器》6.6.4.1 | |

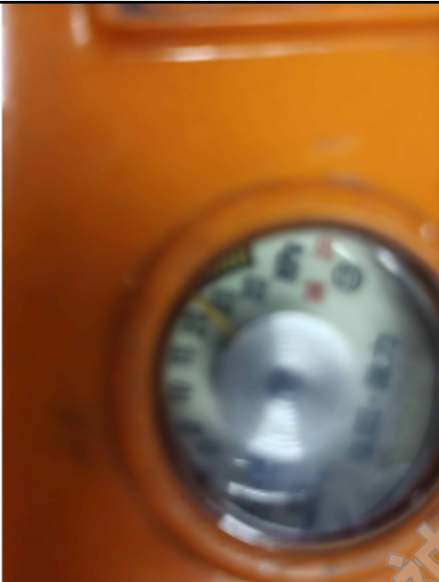
| | | 氧气瓶压力照片 | | | | 更换氢氧化钙后照片 | | |

| | | 氧气瓶压力(MPa) | ≥18MPa | | 21 | 合格 | GB 24502-2023《煤矿用自救器》7.3.1 c | |

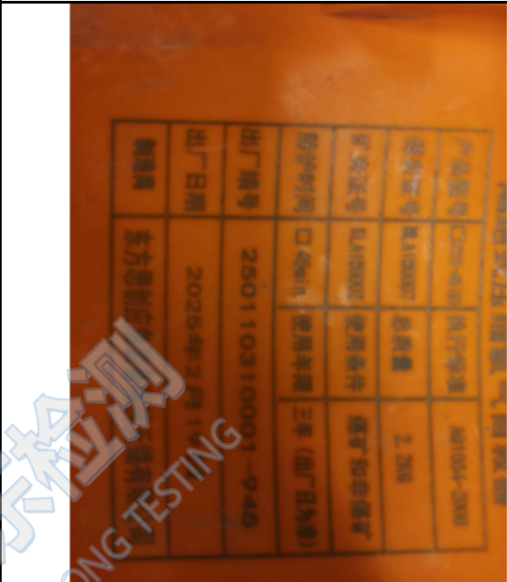
| | | 正压气密性(Pa) | 1min内压力计变化值不应大于50Pa | | 304.00 | 不合格 | GB 24502-2023《煤矿用自救器》6.6.4.2 | |
| | | 负压气密性(Pa) | 1min内压力计变化值不应大于50Pa | | 276.00 | 不合格 | GB 24502-2023《煤矿用自救器》6.6.4.1 | |

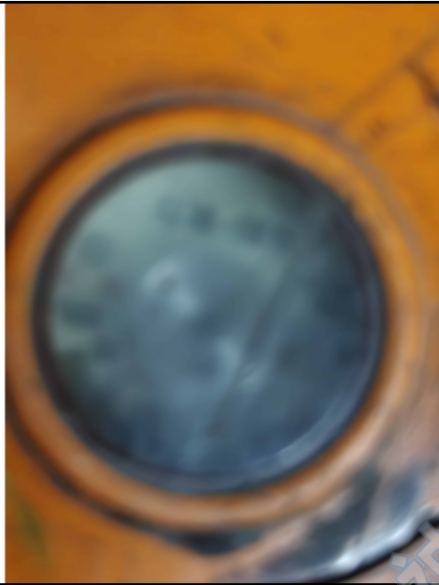
| 序号 | 样品状态 | 橙色整机完好 | 出厂编号 | 250110310001-1308 | | 更换氢氧化钙日期 | | |
|---|---|---|---|---|---|---|---|--|
| | | 氧气瓶压力照片 | | | | 更换氢氧化钙后照片 | | |

| 序号 | 样品状态 | 橙色整机完好 | 出厂编号 | 250110310001-1308 | | 更换氢氧化钙日期 | | |
|---|---|---|---|---|---|---|---|--|
| | | 氧气瓶压力(MPa) | ≥18MPa | | 20 | 合格 | GB 24502-2023《煤矿用自救器》7.3.1 c | |

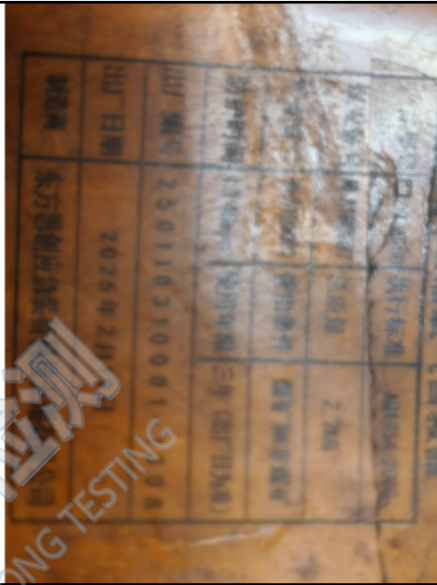
| 序号 | 样品状态 | 橙色整机完好 | 出厂编号 | 250110310001-1308 | | 更换氢氧化钙日期 | | |
|---|---|---|---|---|---|---|---|--|
| | | 正压气密性(Pa) | 1min内压力计变化值不应大于50Pa | | 750.80 | 不合格 | GB 24502-2023《煤矿用自救器》6.6.4.2 | |
| | | 负压气密性(Pa) | 1min内压力计变化值不应大于50Pa | | 234.00 | 不合格 | GB 24502-2023《煤矿用自救器》6.6.4.1 | |

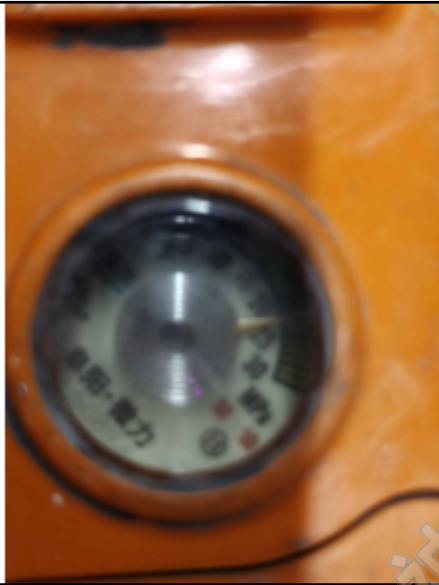
| | | 氧气瓶压力照片 | | | | 更换氢氧化钙后照片 | | |

| | | 氧气瓶压力(MPa) | ≥18MPa | | 22 | 合格 | GB 24502-2023《煤矿用自救器》7.3.1 c | |

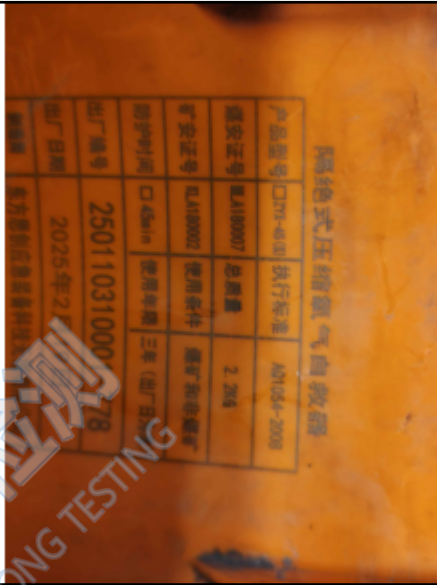
| | | 正压气密性(Pa) | 1min内压力计变化值不应大于50Pa | | 33.00 | 合格 | GB 24502-2023《煤矿用自救器》6.6.4.2 | |
| | | 负压气密性(Pa) | 1min内压力计变化值不应大于50Pa | | 33.50 | 合格 | GB 24502-2023《煤矿用自救器》6.6.4.1 | |

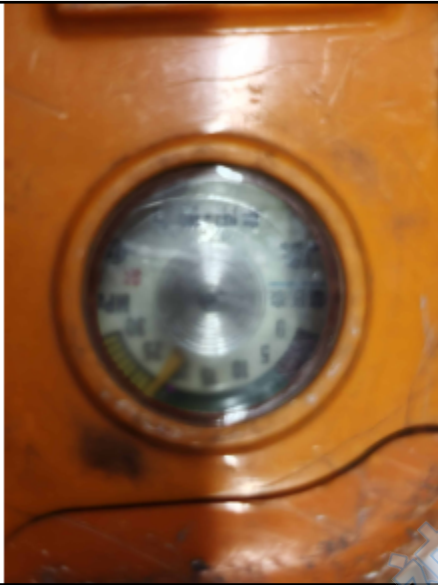
| | | 氧气瓶压力照片 | | | | 更换氢氧化钙后照片 | | |

| | | 氧气瓶压力(MPa) | ≥18MPa | | 20 | 合格 | GB 24502-2023《煤矿用自救器》7.3.1 c | |

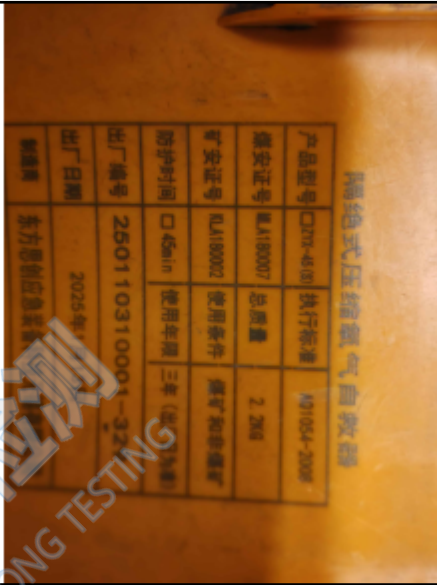
| | | 正压气密性(Pa) | 1min内压力计变化值不应大于50Pa | | 23.80 | 合格 | GB 24502-2023《煤矿用自救器》6.6.4.2 | |
| | | 负压气密性(Pa) | 1min内压力计变化值不应大于50Pa | | 26.30 | 合格 | GB 24502-2023《煤矿用自救器》6.6.4.1 | |

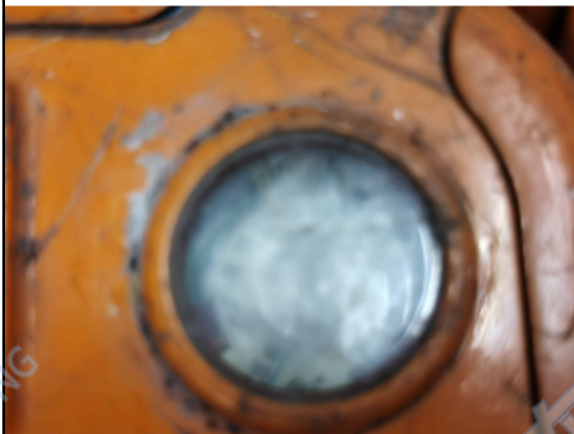
| | | 氧气瓶压力照片 | | | | 更换氢氧化钙后照片 | | |

| | | 氧气瓶压力(MPa) | ≥18MPa | | 21 | 合格 | GB 24502-2023《煤矿用自救器》7.3.1 c | |

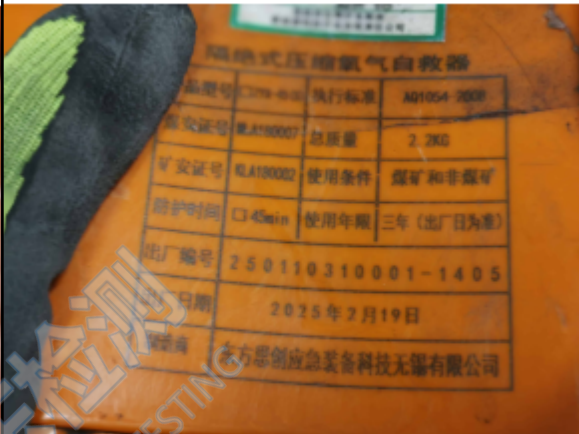
| | | 正压气密性(Pa) | 1min内压力计变化值不应大于50Pa | | 438.70 | 不合格 | GB 24502-2023《煤矿用自救器》6.6.4.2 | |
| | | 负压气密性(Pa) | 1min内压力计变化值不应大于50Pa | | 550.70 | 不合格 | GB 24502-2023《煤矿用自救器》6.6.4.1 | |
