# 检测检验报告

样品名称： 隔绝式压缩氧气自救器（半年）

规格型号： ZYX45

委托单位： 大柳塔煤矿

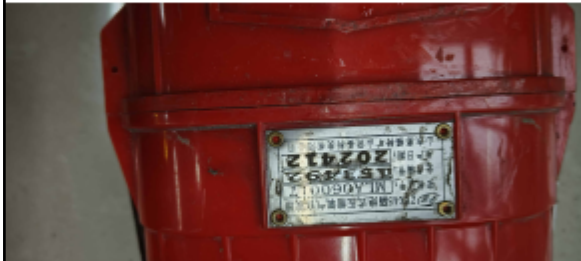
| | | 氧气瓶压力照片 | | | 更换氢氧化钙后照片 | | |

| 1 | H14260816732 | 结构设计及外观检查 | 自救器开启 | | 未开启 | 合格 | GB 24502-2023《煤矿用自救器》7.3.1 a |
| | | 氧气瓶压力 (MPa) | ≥18MPa | | 21 | 合格 | GB 24502-2023《煤矿用自救器》7.3.1 c |

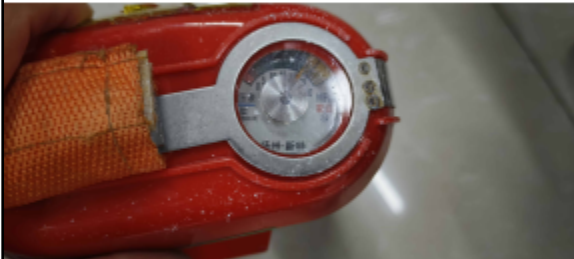
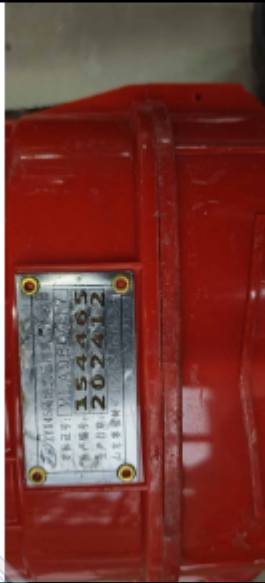
| | | 氧气瓶压力照片 | | | | 更换氢氧化钙后照片 | | |

| 2 | H14260816733 | 结构设计及外观检查 | 自救器开启 | | 未开启 | 合格 | GB 24502-2023《煤矿用自救器》7.3.1 a | |
| | | 氧气瓶压力 (MPa) | ≥18MPa | | 22 | 合格 | GB 24502-2023《煤矿用自救器》7.3.1 c | |

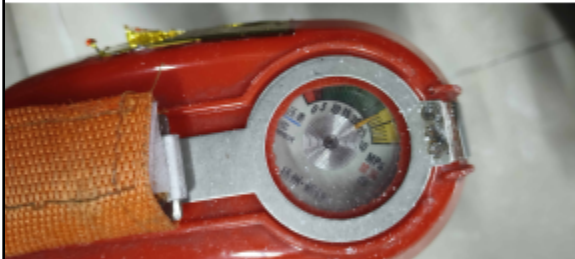
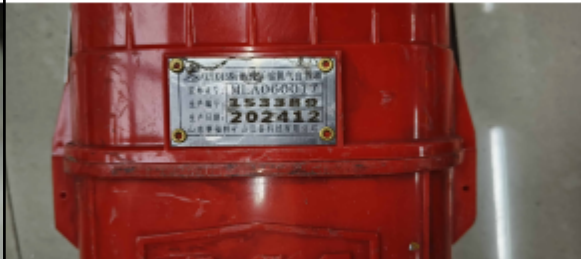
| | | 氧气瓶压力照片 | | | 更换氢氧化钙后照片 | | |

| 3 | H14260816734 | 结构设计及外观检查 | 自救器开启 | | 未开启 | 合格 | GB 24502-2023《煤矿用自救器》7.3.1 a |
| | | 氧气瓶压力(MPa) | ≥18MPa | | 22 | 合格 | GB 24502-2023《煤矿用自救器》7.3.1 c |

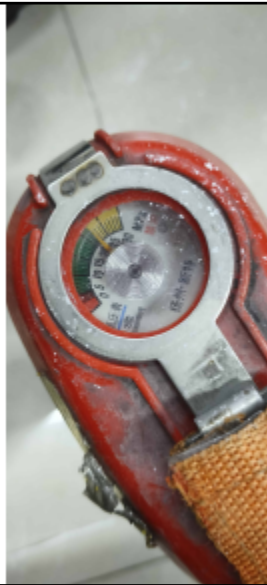
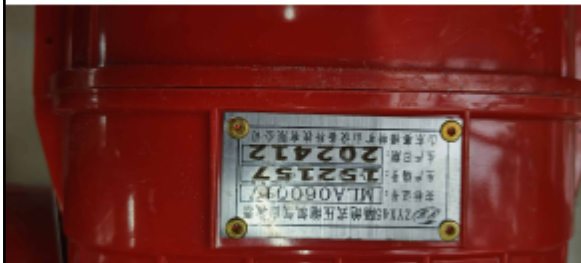
| | | 氧气瓶压力照片 | | | | 更换氢氧化钙后照片 | | |

| 4 | H14260816735 | 结构设计及外观检查 | 自救器开启 | | 未开启 | 合格 | GB 24502-2023《煤矿用自救器》7.3.1 a | |
| | | 氧气瓶压力 (MPa) | ≥18MPa | | 22 | 合格 | GB 24502-2023《煤矿用自救器》7.3.1 c | |

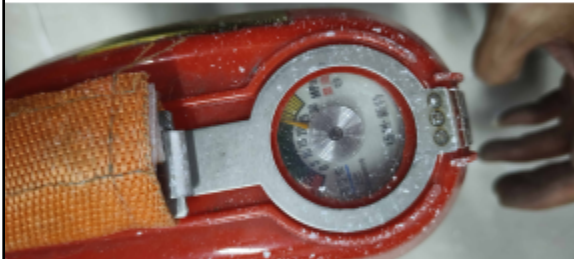
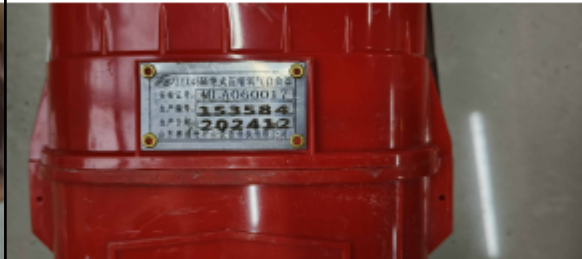
| | | 氧气瓶压力照片 | | | 更换氢氧化钙后照片 | | |

| 5 | H14260816736 | 结构设计及外观检查 | 自救器开启 | | 未开启 | 合格 | GB 24502-2023《煤矿用自救器》7.3.1 a |
| | | 氧气瓶压力 (MPa) | ≥18MPa | | 21 | 合格 | GB 24502-2023《煤矿用自救器》7.3.1 c |

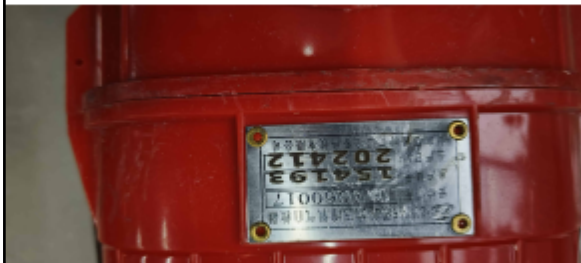
| | | 氧气瓶压力照片 | | | 更换氢氧化钙后照片 | | |

| 6 | H14260816737 | 结构设计及外观检查 | 自救器开启 | | 未开启 | 合格 | GB 24502-2023《煤矿用自救器》7.3.1 a |
| | | 氧气瓶压力 (MPa) | ≥18MPa | | 22 | 合格 | GB 24502-2023《煤矿用自救器》7.3.1 c |

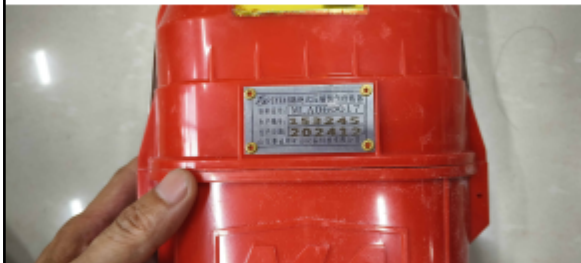
| | | 氧气瓶压力照片 | | | | 更换氢氧化钙后照片 | | |

| 7 | H14260816738 | 结构设计及外观检查 | 自救器开启 | | 未开启 | 合格 | GB 24502-2023《煤矿用自救器》7.3.1 a | |
| | | 氧气瓶压力 (MPa) | ≥18MPa | | 22 | 合格 | GB 24502-2023《煤矿用自救器》7.3.1 c | |

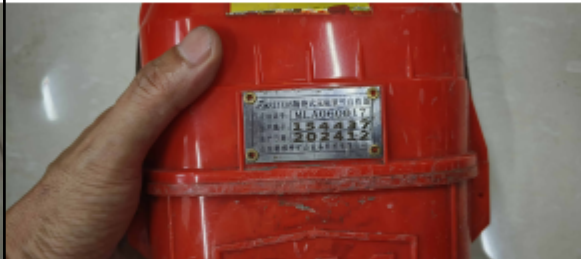
| | | 氧气瓶压力照片 | | | 更换氢氧化钙后照片 | | |

| 8 | H14260816739 | 结构设计及外观检查 | 自救器开启 | | 未开启 | 合格 | GB 24502-2023《煤矿用自救器》7.3.1 a |
| | | 氧气瓶压力 (MPa) | ≥18MPa | | 21 | 合格 | GB 24502-2023《煤矿用自救器》7.3.1 c |

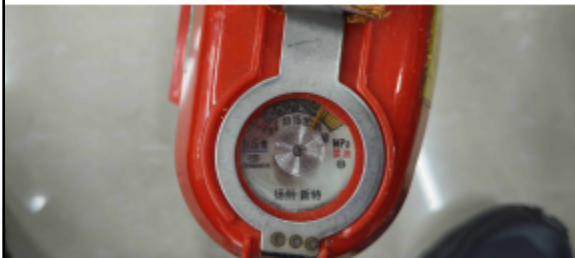
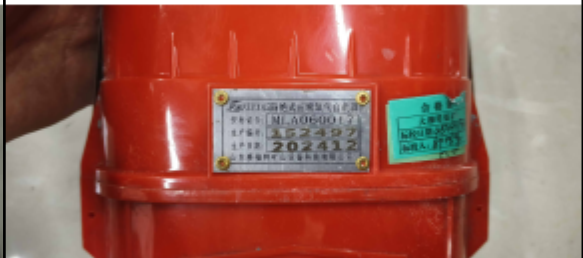
| | | 氧气瓶压力照片 | | | | 更换氢氧化钙后照片 | | |

| 9 | H14260816740 | 结构设计及外观检查 | 自救器开启 | | 未开启 | 合格 | GB 24502-2023《煤矿用自救器》7.3.1 a | |
| | | 氧气瓶压力 (MPa) | ≥18MPa | | 23 | 合格 | GB 24502-2023《煤矿用自救器》7.3.1 c | |

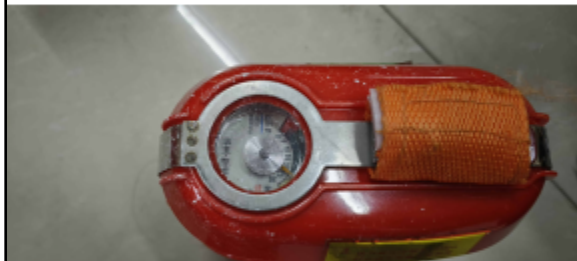
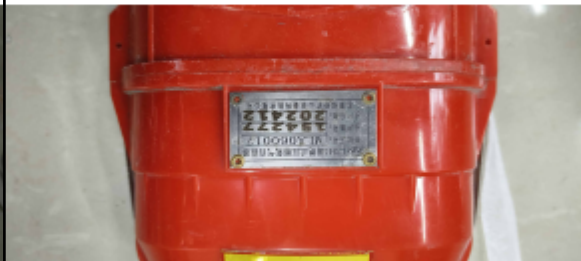
| | | 氧气瓶压力照片 | | | 更换氢氧化钙后照片 | | | |

| 10 | H14260816741 | 结构设计及外观检查 | 自救器开启 | | 未开启 | 合格 | GB 24502-2023《煤矿用自救器》7.3.1 a | |
| | | 氧气瓶压力(MPa) | ≥18MPa | | 22 | 合格 | GB 24502-2023《煤矿用自救器》7.3.1 c | |
