# 检测检验报告

样品名称： 隔绝式压缩氧气自救器（半年）

规格型号： ZYX45

委托单位： 大柳塔煤矿

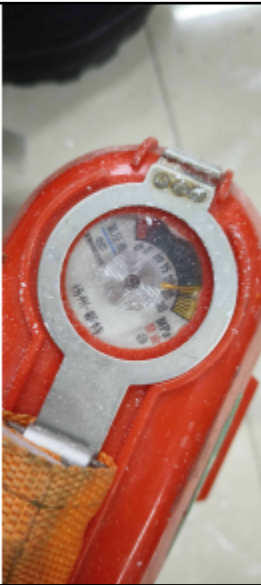
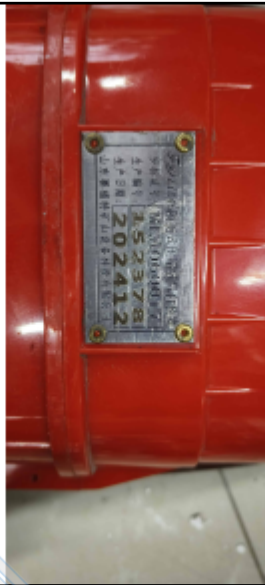
| | | 氧气瓶压力照片 | | | | 更换氢氧化钙后照片 | | |

| 序号 | 样品状态 | 红色整机完好 | 出厂编号 | 152378 | | 更换氢氧化钙日期 | 2026-08-27 | |
| | | 氧气瓶压力 (MPa) | ≥18MPa | | 21 | 合格 | GB 24502-2023《煤矿用自救器》7.3.1 c | |

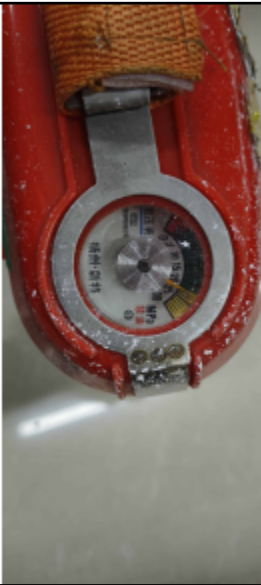
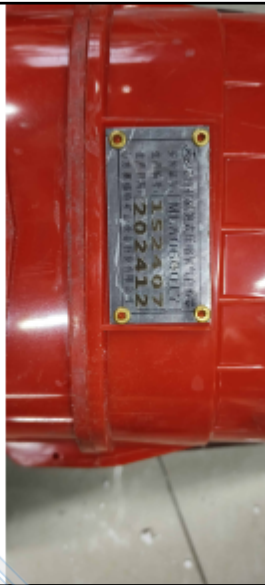
| | | 氧气瓶压力照片 | | | | 更换氢氧化钙后照片 | | |

| 序号 | 样品状态 | 红色整机完好 | 出厂编号 | 152407 | | 更换氢氧化钙日期 | 2026-08-27 | |
| | | 氧气瓶压力 (MPa) | ≥18MPa | | 22 | 合格 | GB 24502-2023《煤矿用自救器》7.3.1 c | |

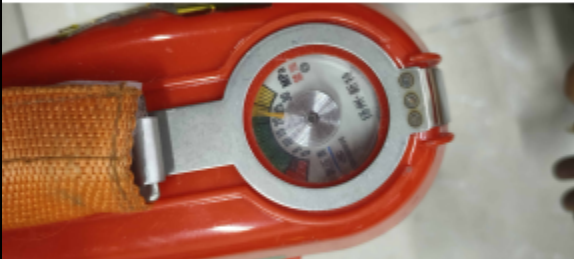
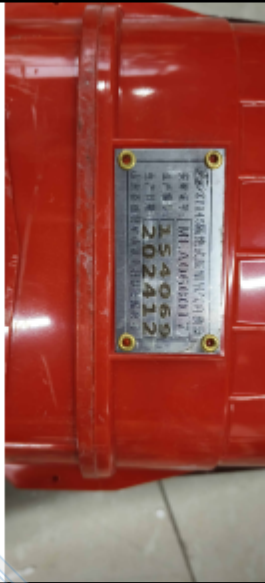
| | | 氧气瓶压力照片 | | | | 更换氢氧化钙后照片 | | |

| 序号 | 样品状态 | 红色整机完好 | 出厂编号 | 154069 | | 更换氢氧化钙日期 | 2026-08-27 | |
| | | 氧气瓶压力 (MPa) | ≥18MPa | | 23 | 合格 | GB 24502-2023《煤矿用自救器》7.3.1 c | |

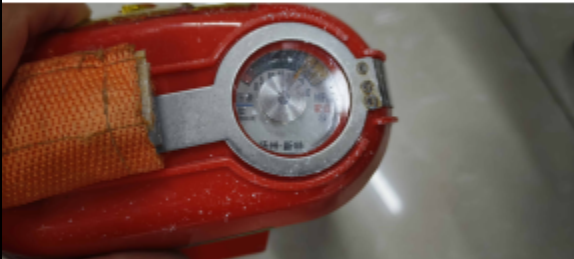
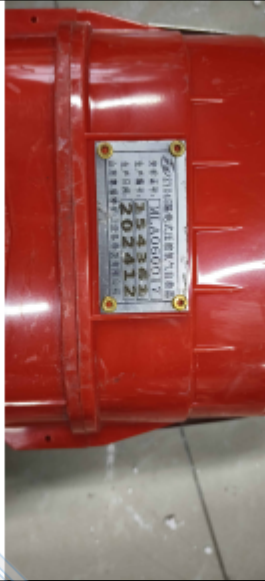
| | | 氧气瓶压力照片 | | | | 更换氢氧化钙后照片 | | |

| 序号 | 样品状态 | 红色整机完好 | 出厂编号 | 154361 | | 更换氢氧化钙日期 | 2026-08-27 | |
| | | 氧气瓶压力(MPa) | ≥18MPa | | 22 | 合格 | GB 24502-2023《煤矿用自救器》7.3.1 c | |

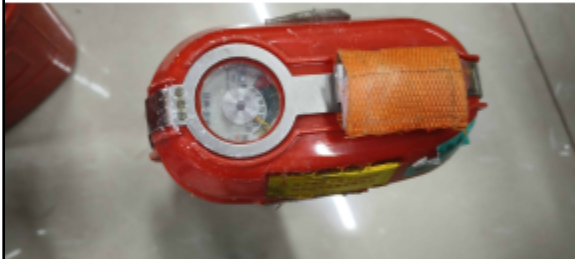
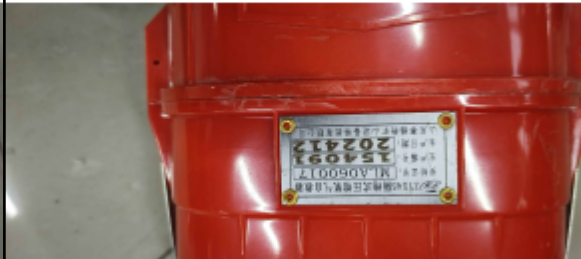
| | | 氧气瓶压力照片 | | | 更换氢氧化钙后照片 | | | |

| 序号 | 样品状态 | 红色整机完好 | 出厂编号 | 154091 | | 更换氢氧化钙日期 | 2026-08-27 | |
| | | 氧气瓶压力 (MPa) | ≥18MPa | | 21 | 合格 | GB 24502-2023《煤矿用自救器》7.3.1 c | |

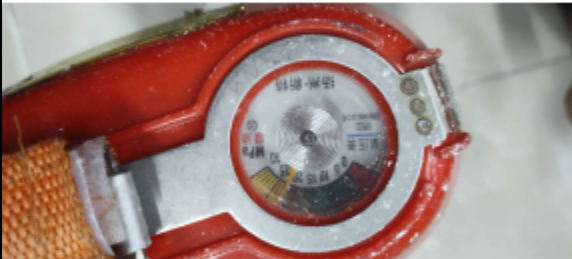
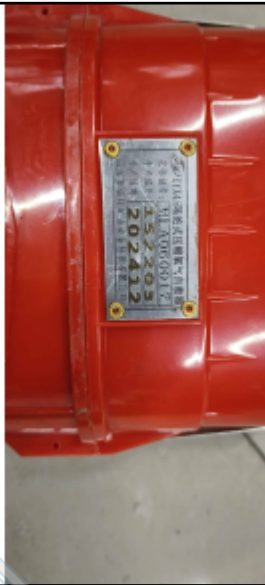
| | | 氧气瓶压力照片 | | | | 更换氢氧化钙后照片 | | |

| 序号 | 样品状态 | 红色整机完好 | 出厂编号 | 152203 | | 更换氢氧化钙日期 | 2026-08-27 | |
| | | 氧气瓶压力 (MPa) | ≥18MPa | | 22 | 合格 | GB 24502-2023《煤矿用自救器》7.3.1 c | |

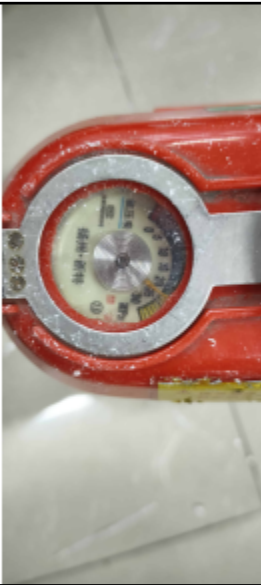
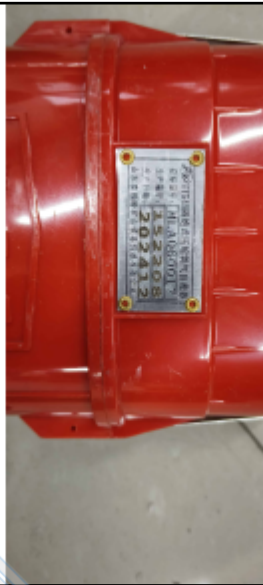
| | | 氧气瓶压力照片 | | | | 更换氢氧化钙后照片 | | |

| 序号 | 样品状态 | 红色整机完好 | 出厂编号 | 152208 | | 更换氢氧化钙日期 | 2026-08-27 | |
| | | 氧气瓶压力 (MPa) | ≥18MPa | | 22 | 合格 | GB 24502-2023《煤矿用自救器》7.3.1 c | |

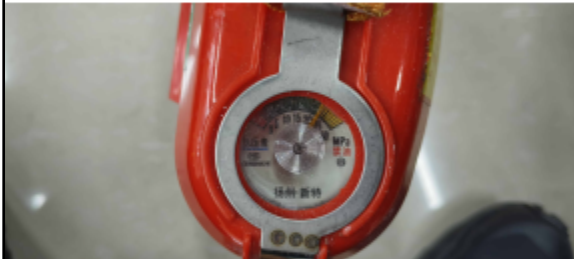
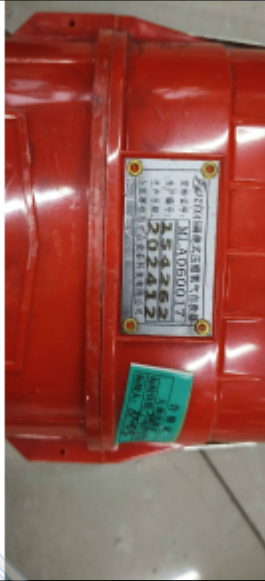
| | | 氧气瓶压力照片 | | | | 更换氢氧化钙后照片 | | |

| 序号 | 样品状态 | 红色整机完好 | 出厂编号 | 154262 | | 更换氢氧化钙日期 | 2026-08-27 | |
| | | 氧气瓶压力 (MPa) | ≥18MPa | | 23 | 合格 | GB 24502-2023《煤矿用自救器》7.3.1 c | |

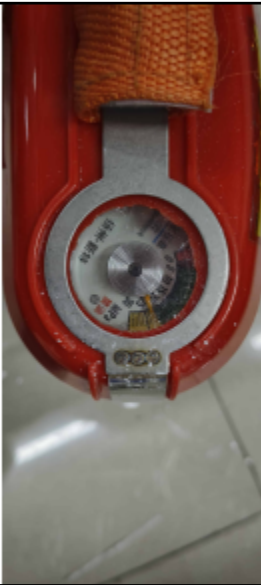
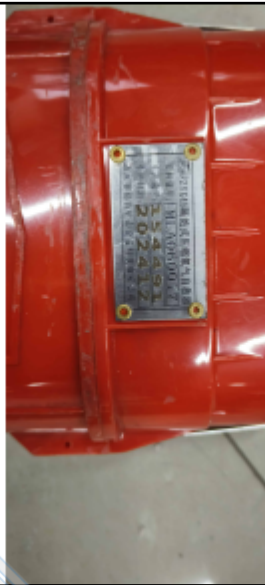
| | | 氧气瓶压力照片 | | | | 更换氢氧化钙后照片 | | |

| 序号 | 样品状态 | 红色整机完好 | 出厂编号 | 154491 | | 更换氢氧化钙日期 | 2026-08-27 | |
| | | 氧气瓶压力 (MPa) | ≥18MPa | | 22 | 合格 | GB 24502-2023《煤矿用自救器》7.3.1 c | |

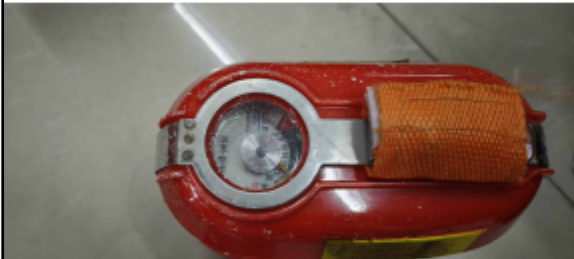
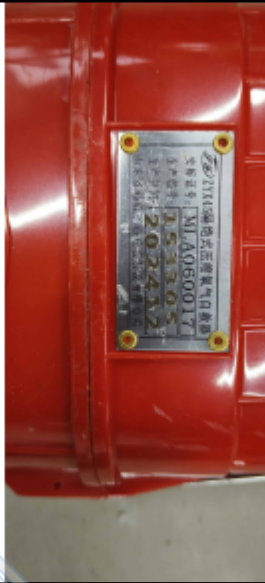
| | | 氧气瓶压力照片 | | | | 更换氢氧化钙后照片 | | |

| 序号 | 样品状态 | 红色整机完好 | 出厂编号 | 153305 | | 更换氢氧化钙日期 | 2026-08-27 | |
| | | 氧气瓶压力 (MPa) | ≥18MPa | | 22 | 合格 | GB 24502-2023《煤矿用自救器》7.3.1 c | |
