# 检测检验报告

样品名称： 隔绝式压缩氧气自救器（半年）

规格型号： ZYX45

委托单位： 大柳塔煤矿

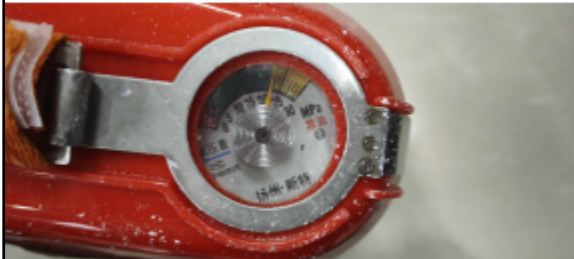
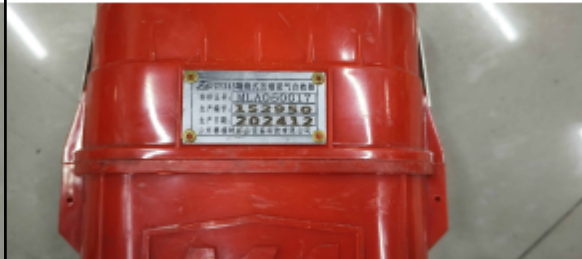
| | | 氧气瓶压力照片 | | | | 更换氢氧化钙后照片 | | |

| | | | 外壳严重破损变形 | | 未破损变形 | 合格 | | |
| | | 氧气瓶压力 (MPa) | ≥18MPa | | 22 | 合格 | GB 24502-2023《煤矿用自救器》7.3.1 c | |

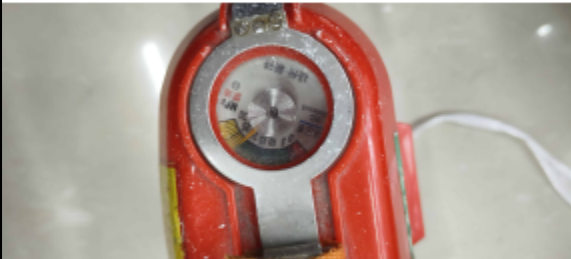
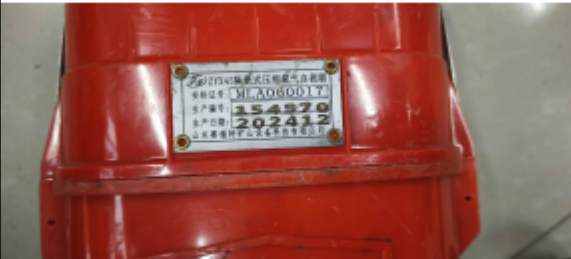
| | | 氧气瓶压力照片 | | | 更换氢氧化钙后照片 | | | |

| | | | 外壳严重破损变形 | | 未破损变形 | 合格 | | |
| | | 氧气瓶压力 (MPa) | ≥18MPa | | 23 | 合格 | GB 24502-2023《煤矿用自救器》7.3.1 c | |

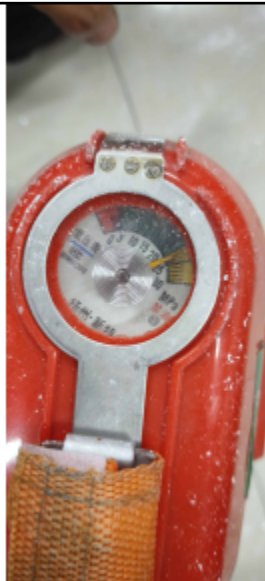
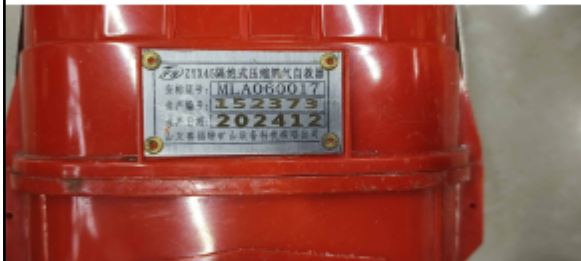
| | | 氧气瓶压力照片 | | | | 更换氢氧化钙后照片 | | |

| | | | 外壳严重破损变形 | | 未破损变形 | 合格 | | |
| | | 氧气瓶压力 (MPa) | ≥18MPa | | 21 | 合格 | GB 24502-2023《煤矿用自救器》7.3.1 c | |

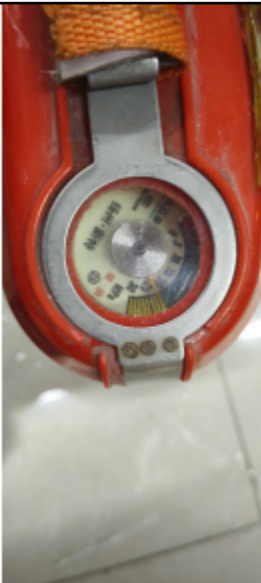
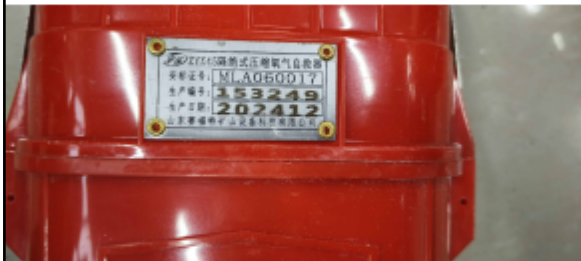
| | | 氧气瓶压力照片 | | | | 更换氢氧化钙后照片 | | |

| | | | 外壳严重破损变形 | | 未破损变形 | 合格 | | |
| | | 氧气瓶压力 (MPa) | ≥18MPa | | 22 | 合格 | GB 24502-2023《煤矿用自救器》7.3.1 c | |

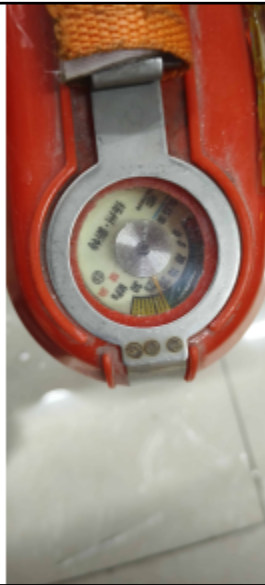
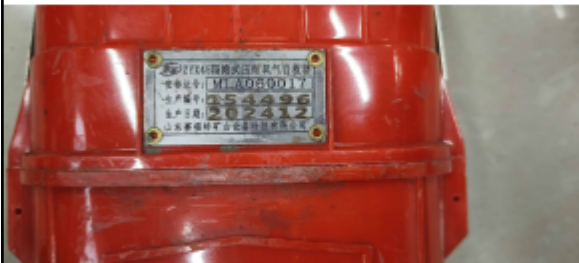
| | | 氧气瓶压力照片 | | | | 更换氢氧化钙后照片 | | |

| | | | 外壳严重破损变形 | | 未破损变形 | 合格 | | |
| | | 氧气瓶压力 (MPa) | ≥18MPa | | 22 | 合格 | GB 24502-2023《煤矿用自救器》7.3.1 c | |

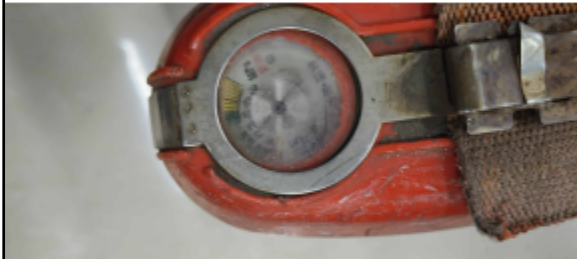
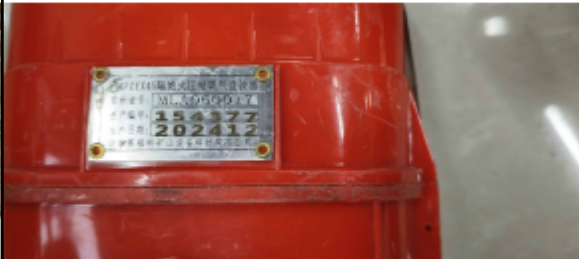
| | | 氧气瓶压力照片 | | | 更换氢氧化钙后照片 | | |

| | | | 外壳严重破损变形 | | 未破损变形 | 合格 | |
| | | 氧气瓶压力 (MPa) | ≥18MPa | | 22 | 合格 | GB 24502-2023《煤矿用自救器》7.3.1 c |

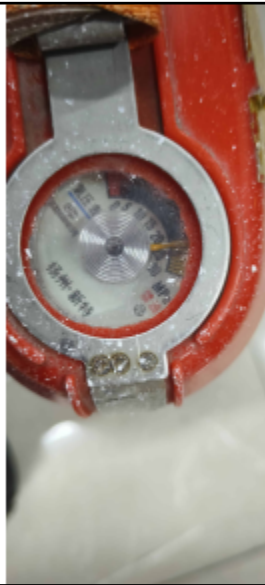
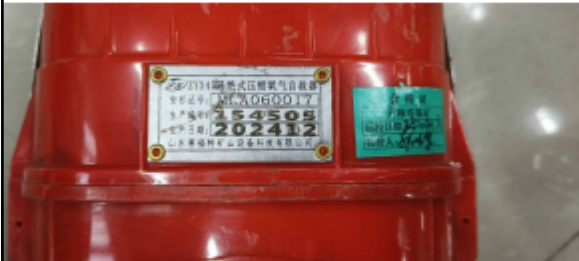
| | | 氧气瓶压力照片 | | | | 更换氢氧化钙后照片 | | |

| | | | 外壳严重破损变形 | | 未破损变形 | 合格 | | |
| | | 氧气瓶压力 (MPa) | ≥18MPa | | 21 | 合格 | GB 24502-2023《煤矿用自救器》7.3.1 c | |

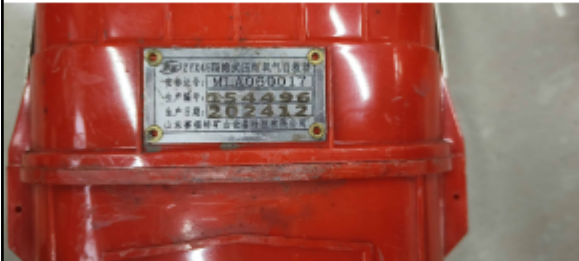
| | | 氧气瓶压力照片 | | | | 更换氢氧化钙后照片 | | |

| | | | 外壳严重破损变形 | | 未破损变形 | 合格 | | |
| | | 氧气瓶压力 (MPa) | ≥18MPa | | 22 | 合格 | GB 24502-2023《煤矿用自救器》7.3.1 c | |

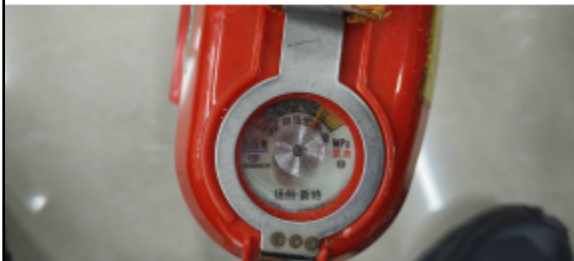
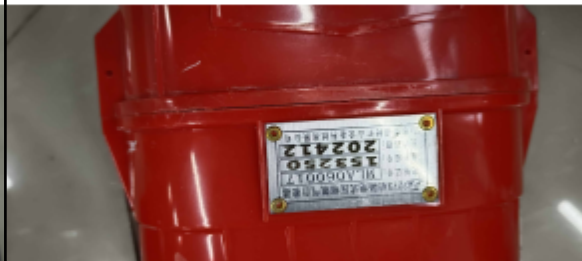
| | | 氧气瓶压力照片 | | | 更换氢氧化钙后照片 | | |

| | | | 外壳严重破损变形 | | 未破损变形 | 合格 | |
| | | 氧气瓶压力 (MPa) | ≥18MPa | | 23 | 合格 | GB 24502-2023《煤矿用自救器》7.3.1 c |

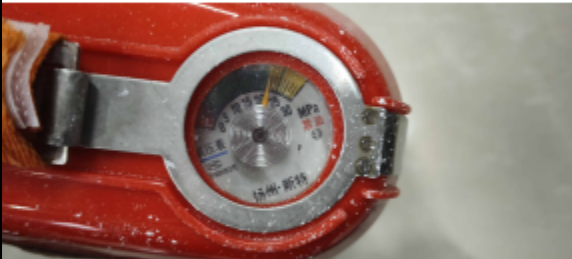
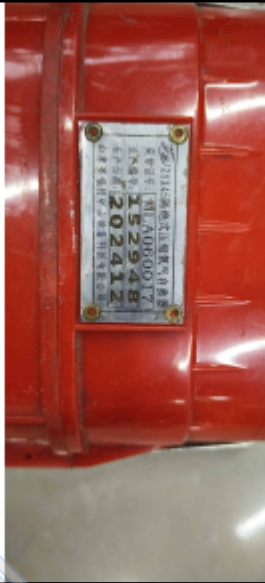
| | | 氧气瓶压力照片 | | | | 更换氢氧化钙后照片 | | |

| | | | 外壳严重破损变形 | | 未破损变形 | 合格 | | |
| | | 氧气瓶压力 (MPa) | ≥18MPa | | 22 | 合格 | GB 24502-2023《煤矿用自救器》7.3.1 c | |
