# 检测检验报告

样品名称： 隔绝式压缩氧气自救器（半年）

规格型号： ZYX45

委托单位： 大柳塔煤矿

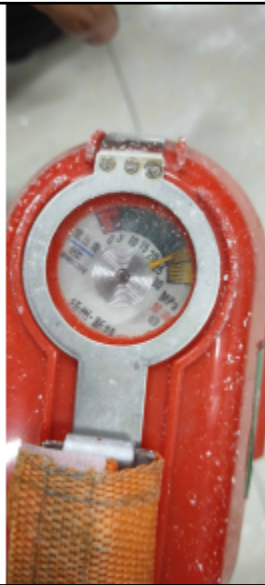
| | | 氧气瓶压力照片 | | | | 更换氢氧化钙后照片 | | |

| 序号 | 样品状态 | 红色整机完好 | 出厂编号 | 153492 | | 更换氢氧化钙日期 | 2026-08-27 | |
| | | 氧气瓶压力 (MPa) | ≥18MPa | | 21 | 合格 | GB 24502-2023《煤矿用自救器》7.3.1 c | |

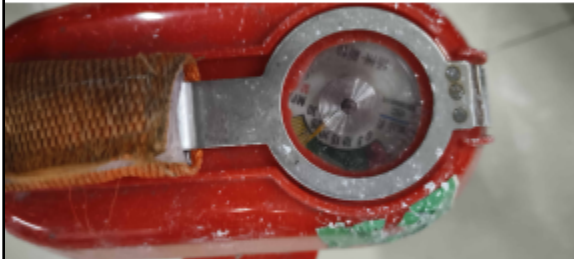
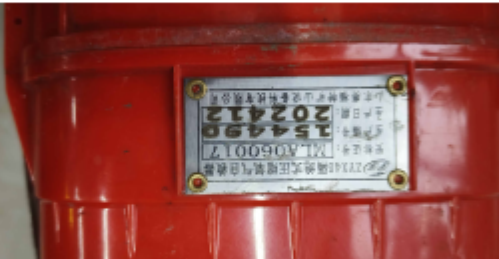
| | | 氧气瓶压力照片 | | | 更换氢氧化钙后照片 | | | |

| 序号 | 样品状态 | 红色整机完好 | 出厂编号 | 154490 | | 更换氢氧化钙日期 | 2026-08-27 | |
| | | 氧气瓶压力 (MPa) | ≥18MPa | | 23 | 合格 | GB 24502-2023《煤矿用自救器》7.3.1 c | |

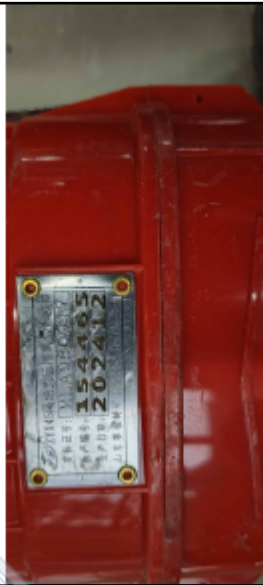
| | | 氧气瓶压力照片 | | | | 更换氢氧化钙后照片 | | |

| 序号 | 样品状态 | 红色整机完好 | 出厂编号 | 154465 | | 更换氢氧化钙日期 | 2026-08-27 | |
| | | 氧气瓶压力 (MPa) | ≥18MPa | | 22 | 合格 | GB 24502-2023《煤矿用自救器》7.3.1 c | |

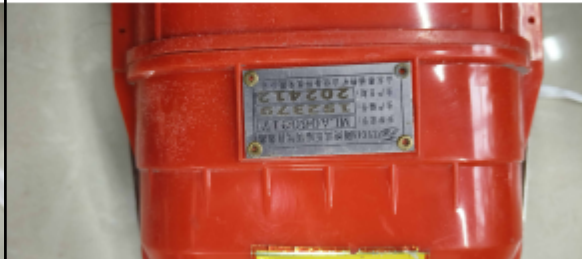
| | | 氧气瓶压力照片 | | | 更换氢氧化钙后照片 | | | |

| 序号 | 样品状态 | 红色整机完好 | 出厂编号 | 152379 | | 更换氢氧化钙日期 | 2026-08-27 | |
| | | 氧气瓶压力 (MPa) | ≥18MPa | | 23 | 合格 | GB 24502-2023《煤矿用自救器》7.3.1 c | |

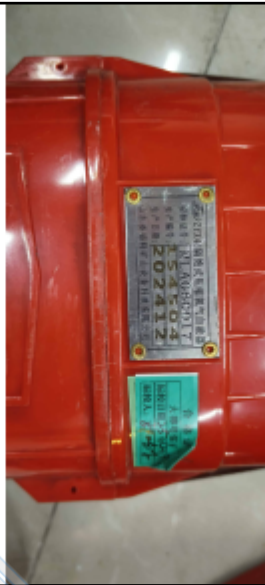
| | | 氧气瓶压力照片 | | | | 更换氢氧化钙后照片 | | |

| 序号 | 样品状态 | 红色整机完好 | 出厂编号 | 154504 | | 更换氢氧化钙日期 | 2026-08-27 | |
| | | 氧气瓶压力 (MPa) | ≥18MPa | | 22 | 合格 | GB 24502-2023《煤矿用自救器》7.3.1 c | |

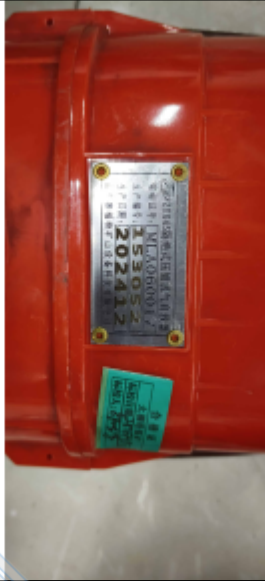
| | | 氧气瓶压力照片 | | | | 更换氢氧化钙后照片 | | |

| 序号 | 样品状态 | 红色整机完好 | 出厂编号 | 153052 | | 更换氢氧化钙日期 | 2026-08-27 | |
| | | 氧气瓶压力(MPa) | ≥18MPa | | 23 | 合格 | GB 24502-2023《煤矿用自救器》7.3.1 c | |

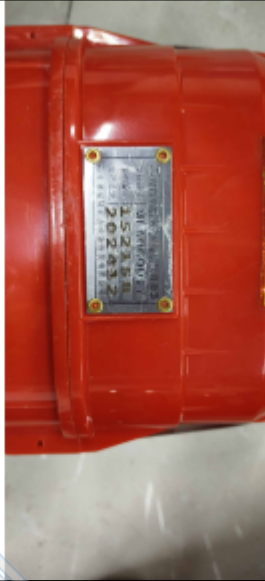
| | | 氧气瓶压力照片 | | | | 更换氢氧化钙后照片 | | |

| 序号 | 样品状态 | 红色整机完好 | 出厂编号 | 152158 | | 更换氢氧化钙日期 | 2026-08-27 | |
| | | 氧气瓶压力 (MPa) | ≥18MPa | | 21 | 合格 | GB 24502-2023《煤矿用自救器》7.3.1 c | |

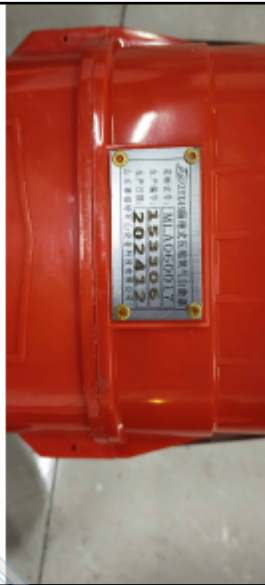
| | | 氧气瓶压力照片 | | | | 更换氢氧化钙后照片 | | |

| 序号 | 样品状态 | 红色整机完好 | 出厂编号 | 153306 | | 更换氢氧化钙日期 | 2026-08-27 | |
| | | 氧气瓶压力 (MPa) | ≥18MPa | | 22 | 合格 | GB 24502-2023《煤矿用自救器》7.3.1 c | |

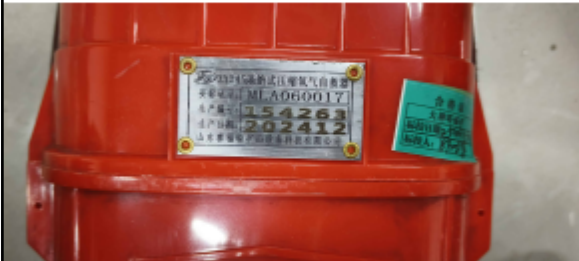
| | | 氧气瓶压力照片 | | | | 更换氢氧化钙后照片 | | |

| 序号 | 样品状态 | 红色整机完好 | 出厂编号 | 154263 | | 更换氢氧化钙日期 | 2026-08-27 | |
| | | 氧气瓶压力 (MPa) | ≥18MPa | | 22 | 合格 | GB 24502-2023《煤矿用自救器》7.3.1 c | |

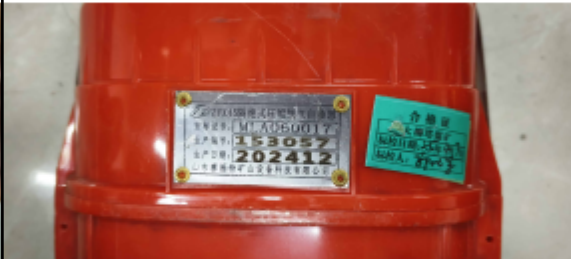
| | | 氧气瓶压力照片 | | | 更换氢氧化钙后照片 | | |

| 序号 | 样品状态 | 红色整机完好 | 出厂编号 | 153057 | | 更换氢氧化钙日期 | 2026-08-27 |
| | | 氧气瓶压力 (MPa) | ≥18MPa | | 21 | 合格 | GB 24502-2023《煤矿用自救器》7.3.1 c |
