# 检测检验报告

样品名称： 隔绝式压缩氧气自救器（半年）

规格型号： ZYX-45（S）

委托单位： 寸草塔二矿

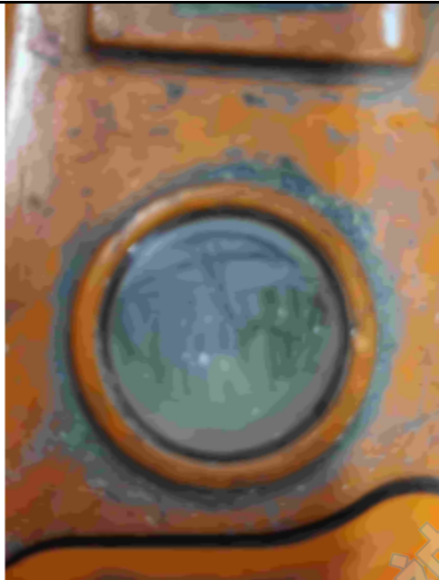
| 序号 | 样品状态 | 橙色整机完好 | 出厂编号 | 250110310001-1029 | | 更换氢氧化钙日期 | | |
|---|---|---|---|---|---|---|---|--|
| | | 氧气瓶压力(MPa) | ≥18MPa | | 21 | 合格 | GB 24502-2023《煤矿用自救器》7.3.1 c | |

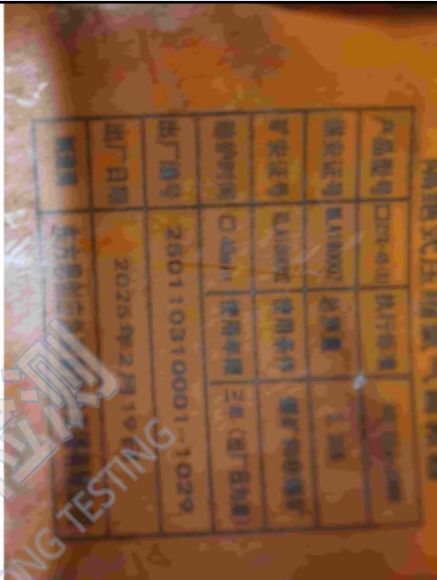
| 序号 | 样品状态 | 橙色整机完好 | 出厂编号 | 250110310001-1029 | | 更换氢氧化钙日期 | | |

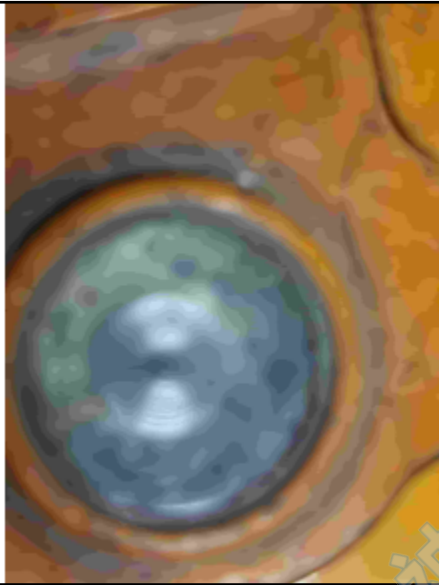
| | | 氧气瓶压力(MPa) | ≥18MPa | | 21 | 合格 | GB 24502-2023《煤矿用自救器》7.3.1 c | |

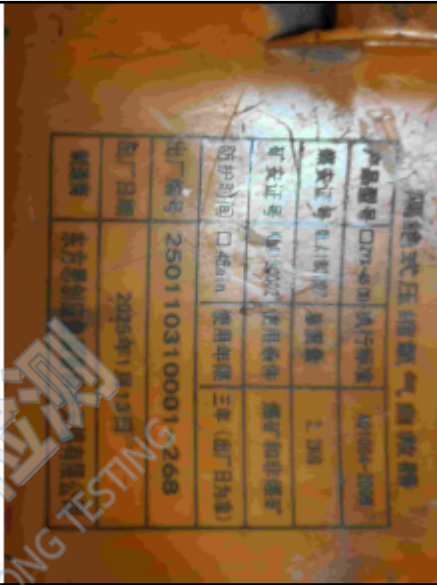
| | | 正压气密性(Pa) | 1min内压力计变化值不应大于50Pa | | 622.30 | 不合格 | GB 24502-2023《煤矿用自救器》6.6.4.2 | |
| | | 负压气密性(Pa) | 1min内压力计变化值不应大于50Pa | | 580.10 | 不合格 | GB 24502-2023《煤矿用自救器》6.6.4.1 | |

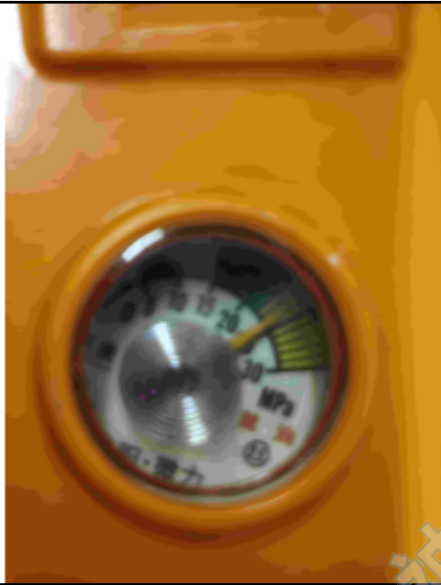
| 序号 | 样品状态 | 橙色整机完好 | 出厂编号 | 250110310001-2804 | | 更换氢氧化钙日期 | | |
|---|---|---|---|---|---|---|---|--|
| | | 氧气瓶压力(MPa) | ≥18MPa | 24 | 合格 | GB 24502-2023《煤矿用自救器》7.3.1 c | | |

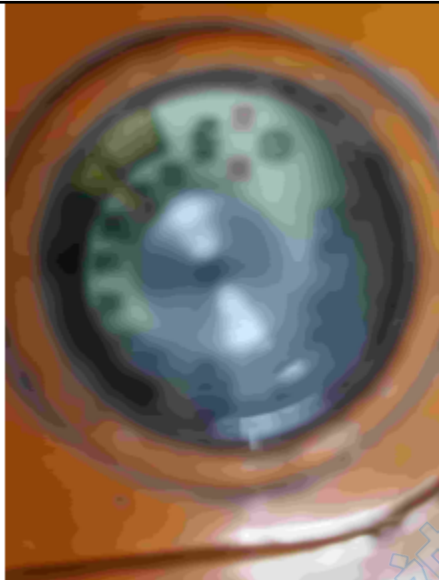
| 序号 | 样品状态 | 橙色整机完好 | 出厂编号 | 250110310001-922 | | 更换氢氧化钙日期 | | |
|---|---|---|---|---|---|---|---|--|
| | | 氧气瓶压力(MPa) | ≥18MPa | | 22 | 合格 | GB 24502-2023《煤矿用自救器》7.3.1 c | |

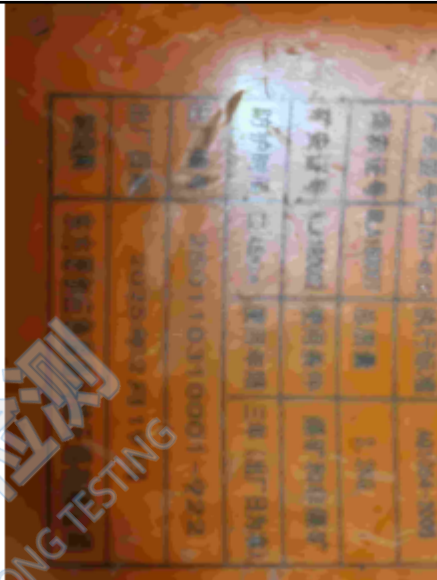
| 序号 | 样品状态 | 橙色整机完好 | 出厂编号 | 250110310001-922 | | 更换氢氧化钙日期 | | |
|---|---|---|---|---|---|---|---|--|
| | | 正压气密性(Pa) | 1min内压力计变化值不应大于50Pa | | 75.90 | 不合格 | GB 24502-2023《煤矿用自救器》6.6.4.2 | |
| | | 负压气密性(Pa) | 1min内压力计变化值不应大于50Pa | | 88.10 | 不合格 | GB 24502-2023《煤矿用自救器》6.6.4.1 | |

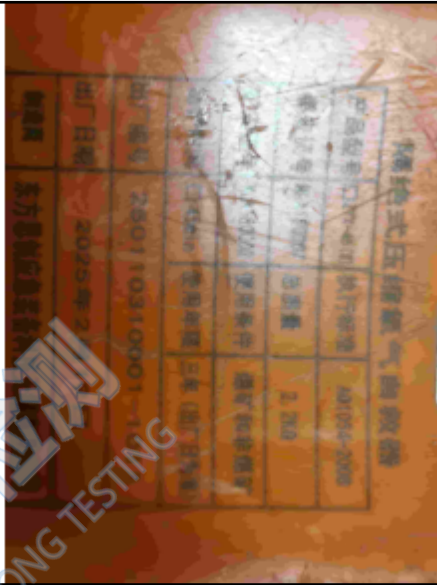
| | | 正压气密性(Pa) | 1min内压力计变化值不应大于50Pa | | 483.50 | 不合格 | GB 24502-2023《煤矿用自救器》6.6.4.2 | |
| | | 负压气密性(Pa) | 1min内压力计变化值不应大于50Pa | | 344.10 | 不合格 | GB 24502-2023《煤矿用自救器》6.6.4.1 | |

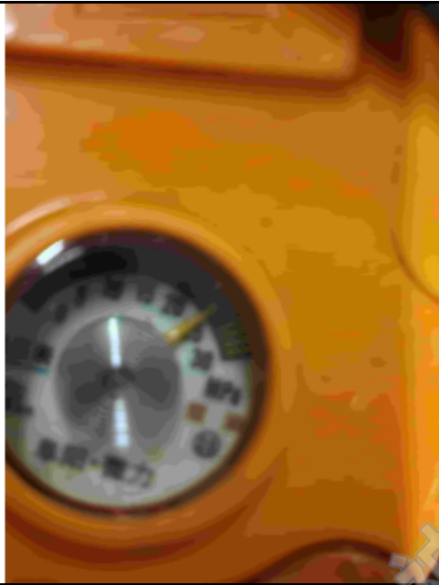
| 序号 | 样品状态 | 橙色整机完好 | 出厂编号 | 250110310001-904 | | 更换氢氧化钙日期 | | |
|---|---|---|---|---|---|---|---|--|
| | | 氧气瓶压力(MPa) | ≥18MPa | | 24 | 合格 | GB 24502-2023《煤矿用自救器》7.3.1 c | |

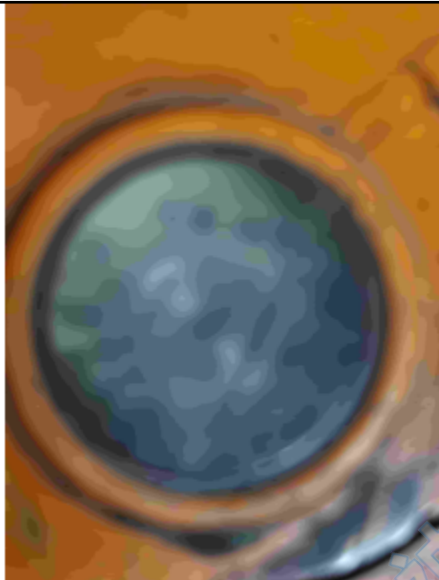
| 序号 | 样品状态 | 橙色整机完好 | 出厂编号 | 250110310001-1117 | | 更换氢氧化钙日期 | | |
|---|---|---|---|---|---|---|---|--|
| | | 氧气瓶压力(MPa) | ≥18MPa | | 21 | 合格 | GB 24502-2023《煤矿用自救器》7.3.1 c | |

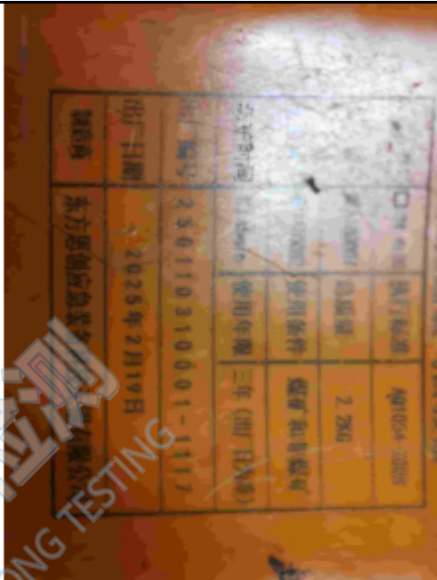
| 序号 | 样品状态 | 橙色整机完好 | 出厂编号 | 250110310001-1117 | | 更换氢氧化钙日期 | | |
|---|---|---|---|---|---|---|---|--|
| | | 正压气密性(Pa) | 1min内压力计变化值不应大于50Pa | | 104.70 | 不合格 | GB 24502-2023《煤矿用自救器》6.6.4.2 | |
| | | 负压气密性(Pa) | 1min内压力计变化值不应大于50Pa | | 81.70 | 不合格 | GB 24502-2023《煤矿用自救器》6.6.4.1 | |

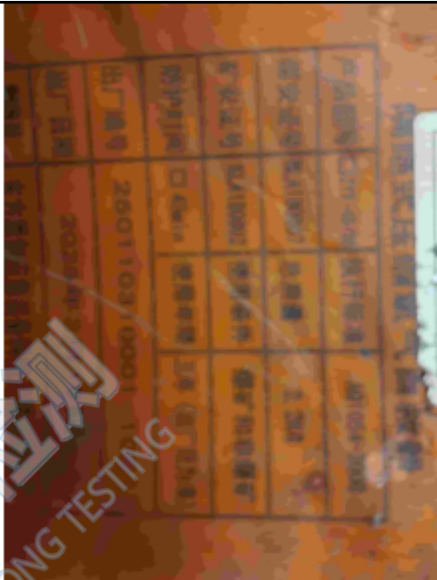
| 序号 | 样品状态 | 橙色整机完好 | 出厂编号 | 250110310001-1051 | | 更换氢氧化钙日期 | | |
|---|---|---|---|---|---|---|---|--|
| | | 正压气密性(Pa) | 1min内压力计变化值不应大于50Pa | | 100.60 | 不合格 | GB 24502-2023《煤矿用自救器》6.6.4.2 | |
| | | 负压气密性(Pa) | 1min内压力计变化值不应大于50Pa | | 86.30 | 不合格 | GB 24502-2023《煤矿用自救器》6.6.4.1 | |

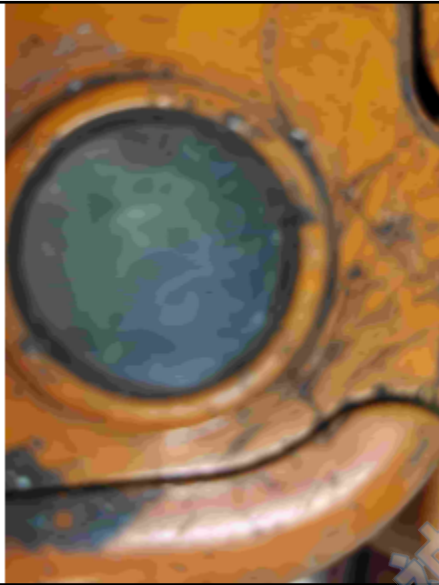
| 序号 | 样品状态 | 橙色整机完好 | 出厂编号 | 250110310001-1155 | | 更换氢氧化钙日期 | | |
|---|---|---|---|---|---|---|---|--|
| | | 氧气瓶压力(MPa) | ≥18MPa | | 21 | 合格 | GB 24502-2023《煤矿用自救器》7.3.1 c | |

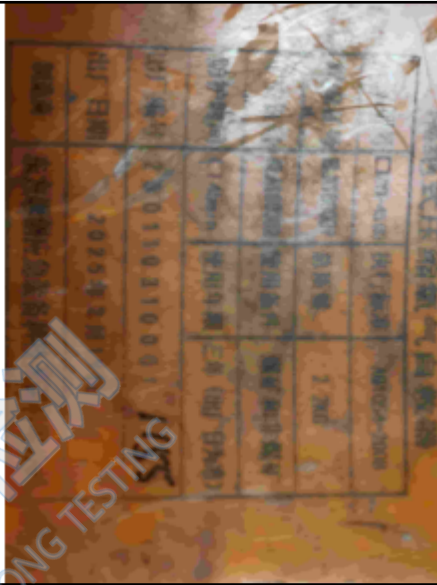
| 序号 | 样品状态 | 橙色整机完好 | 出厂编号 | 250110310001-1155 | | 更换氢氧化钙日期 | | |
|---|---|---|---|---|---|---|---|--|
| | | 正压气密性(Pa) | 1min内压力计变化值不应大于50Pa | | 185.50 | 不合格 | GB 24502-2023《煤矿用自救器》6.6.4.2 | |
| | | 负压气密性(Pa) | 1min内压力计变化值不应大于50Pa | | 274.30 | 不合格 | GB 24502-2023《煤矿用自救器》6.6.4.1 | |

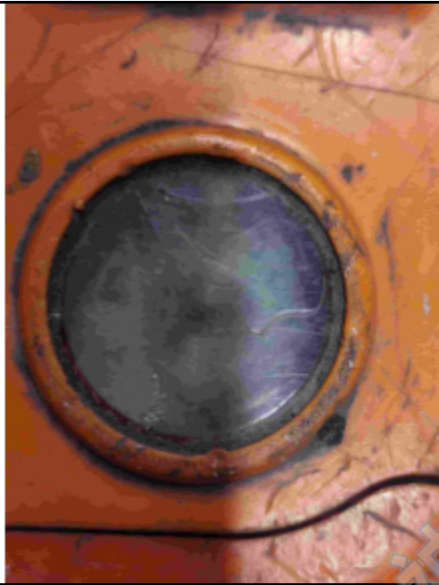
| 序号 | 样品状态 | 橙色整机完好 | 出厂编号 | 250110310001-105 | | 更换氢氧化钙日期 | | |
|---|---|---|---|---|---|---|---|--|
| | | 氧气瓶压力(MPa) | ≥18MPa | | 21 | 合格 | GB 24502-2023《煤矿用自救器》7.3.1 c | |
