# 检测检验报告

样品名称： 隔绝式压缩氧气自救器（半年）

规格型号： ZYX-45（S）

委托单位： 寸草塔二矿

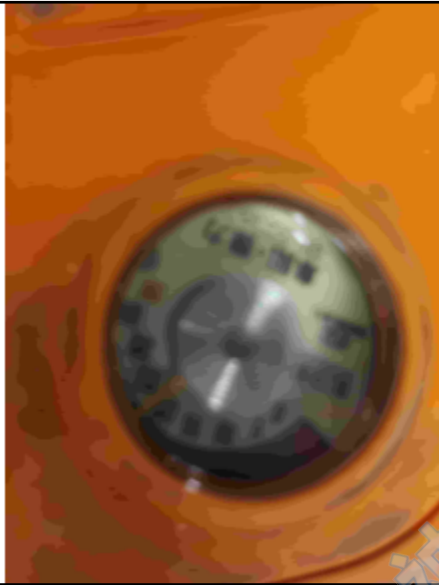
| 序号 | 样品状态 | 橙色整机完好 | 出厂编号 | 250110310001-714 | | 更换氢氧化钙日期 | | |
|---|---|---|---|---|---|---|---|--|
| | | 氧气瓶压力(MPa) | ≥18MPa | | 20 | 合格 | GB 24502-2023《煤矿用自救器》7.3.1 c | |
| | | 氧气瓶压力照片 | | | | 更换氢氧化钙后照片 | | |

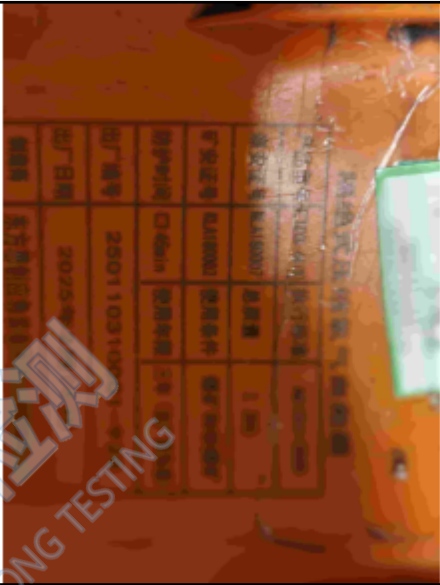
| 序号 | 样品状态 | 橙色整机完好 | 出厂编号 | 250110310001-925 | | 更换氢氧化钙日期 | | |
|---|---|---|---|---|---|---|---|--|
| | | 负压气密性(Pa) | 1min内压力计变化值不应大于50Pa | | 71.30 | 不合格 | GB 24502-2023《煤矿用自救器》6.6.4.1 | |
| | | 氧气瓶压力照片 | | | | 更换氢氧化钙后照片 | | |

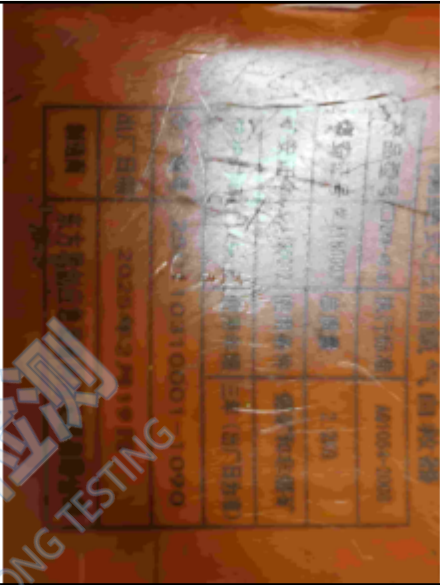
| | | 正压气密性(Pa) | 1min内压力计变化值不应大于50Pa | | 67.80 | 不合格 | GB 24502-2023《煤矿用自救器》6.6.4.2 | |
| | | 负压气密性(Pa) | 1min内压力计变化值不应大于50Pa | | 109.80 | 不合格 | GB 24502-2023《煤矿用自救器》6.6.4.1 | |
| | | 氧气瓶压力照片 | | | | 更换氢氧化钙后照片 | | |

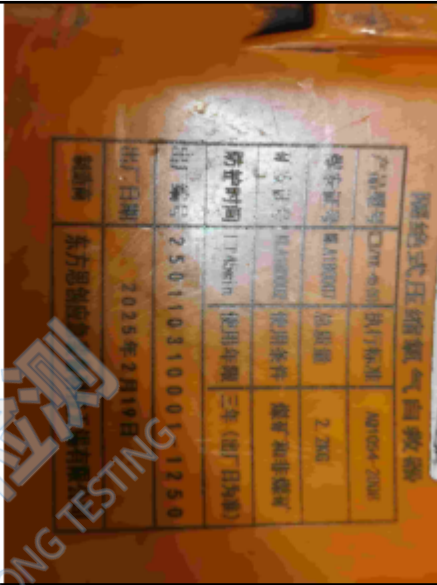
| | | 正压气密性(Pa) | 1min内压力计变化值不应大于50Pa | | 574.00 | 不合格 | GB 24502-2023《煤矿用自救器》6.6.4.2 | |
| | | 负压气密性(Pa) | 1min内压力计变化值不应大于50Pa | | 245.60 | 不合格 | GB 24502-2023《煤矿用自救器》6.6.4.1 | |
| | | 氧气瓶压力照片 | | | | 更换氢氧化钙后照片 | | |

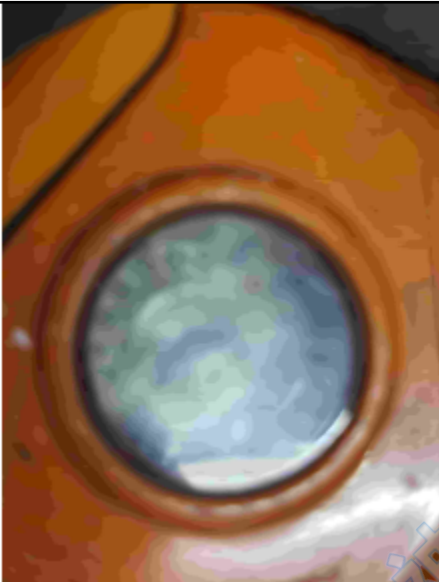
| | | 氧气瓶压力(MPa) | ≥18MPa | | 20 | 合格 | GB 24502-2023《煤矿用自救器》7.3.1 c | |
| | | 氧气瓶压力照片 | | | | 更换氢氧化钙后照片 | | |

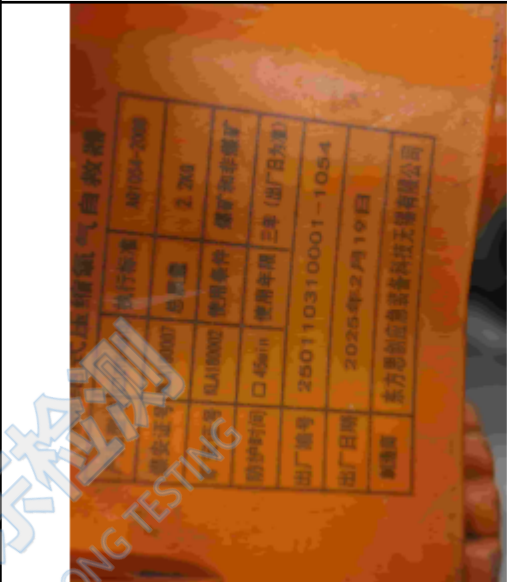
| | | 正压气密性(Pa) | 1min内压力计变化值不应大于50Pa | | 100.50 | 不合格 | GB 24502-2023《煤矿用自救器》6.6.4.2 | |
| | | 负压气密性(Pa) | 1min内压力计变化值不应大于50Pa | | 201.40 | 不合格 | GB 24502-2023《煤矿用自救器》6.6.4.1 | |

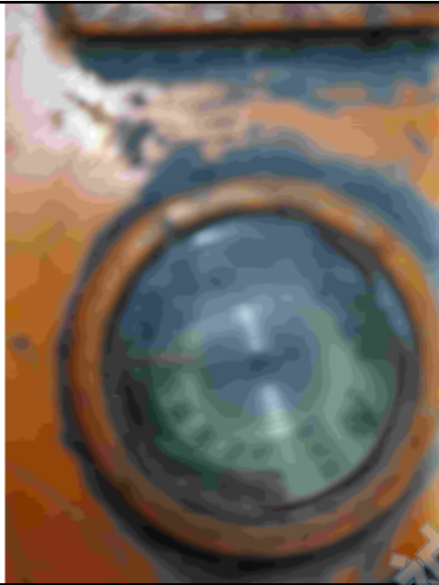
| 序号 | 样品状态 | 橙色整机完好 | 出厂编号 | 250110310001-1152 | | 更换氢氧化钙日期 | | |
|---|---|---|---|---|---|---|---|--|
| | | 氧气瓶压力(MPa) | ≥18MPa | | 22 | 合格 | GB 24502-2023《煤矿用自救器》7.3.1 c | |
| | | 氧气瓶压力照片 | | | | 更换氢氧化钙后照片 | | |

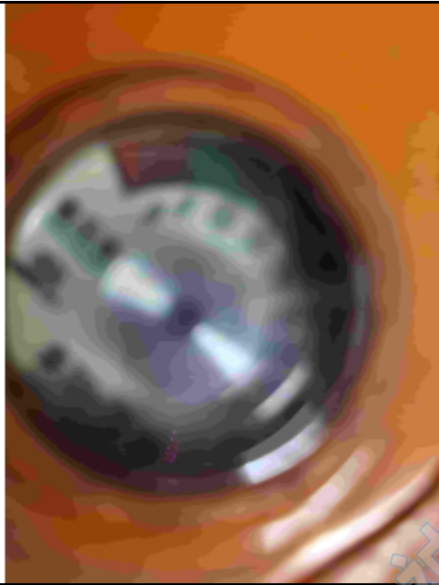
| 序号 | 样品状态 | 橙色整机完好 | 出厂编号 | 250110310001-987 | | 更换氢氧化钙日期 | | |
|---|---|---|---|---|---|---|---|--|
| | | 氧气瓶压力(MPa) | ≥18MPa | | 23 | 合格 | GB 24502-2023《煤矿用自救器》7.3.1 c | |
| | | 氧气瓶压力照片 | | | | 更换氢氧化钙后照片 | | |

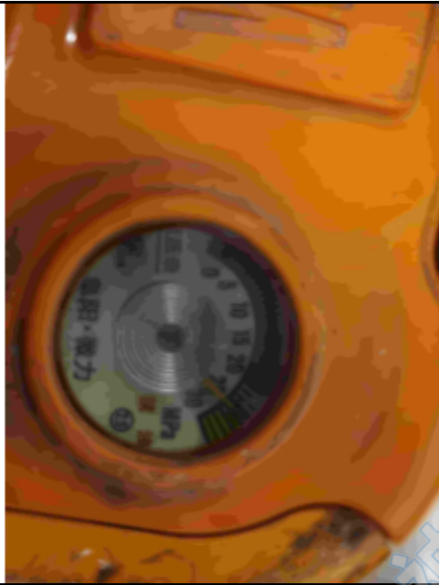
| 序号 | 样品状态 | 橙色整机完好 | 出厂编号 | 250110310001-707 | | 更换氢氧化钙日期 | | |
|---|---|---|---|---|---|---|---|--|
| | | 氧气瓶压力(MPa) | ≥18MPa | | 23 | 合格 | GB 24502-2023《煤矿用自救器》7.3.1 c | |
| | | 氧气瓶压力照片 | | | | 更换氢氧化钙后照片 | | |
