# 检测检验报告

样品名称： 隔绝式压缩氧气自救器（半年）

规格型号： ZYX-45（S）

委托单位： 寸草塔二矿

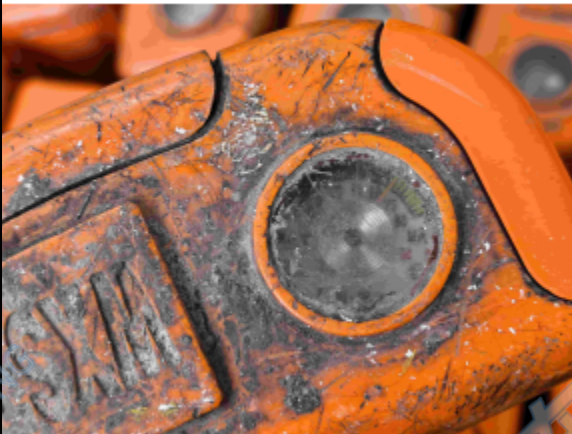
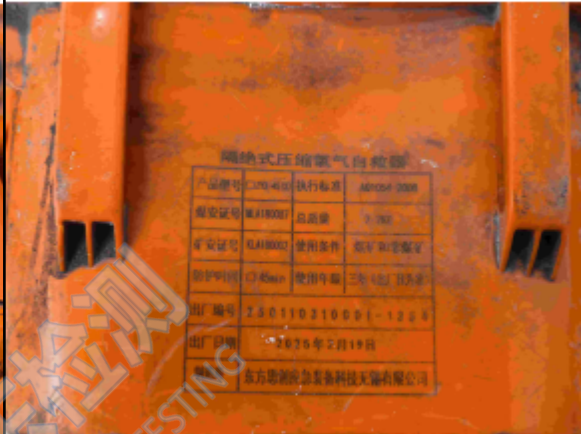
| | | 氧气瓶压力照片 | | | | 更换氢氧化钙后照片 | | |

| | | 氧气瓶压力(MPa) | ≥18MPa | | 21 | 合格 | GB 24502-2023《煤矿用自救器》7.3.1 c | |
| | | 正压气密性(Pa) | 1min内压力计变化值不应大于50Pa | | 13.20 | 合格 | GB 24502-2023《煤矿用自救器》6.6.4.2 | |
| | | 负压气密性(Pa) | 1min内压力计变化值不应大于50Pa | | 28.70 | 合格 | GB 24502-2023《煤矿用自救器》6.6.4.1 | |

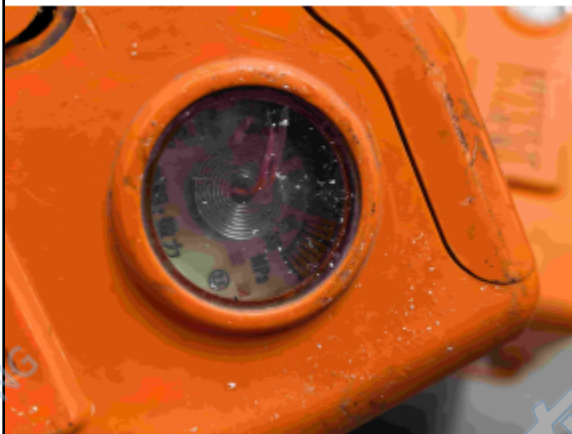
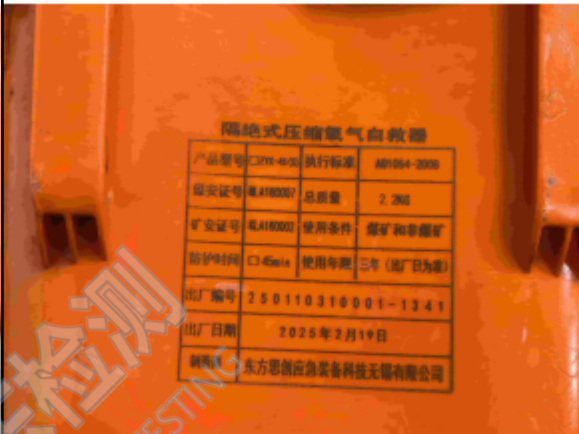
| | | 氧气瓶压力照片 | | | | 更换氢氧化钙后照片 | | |

| | | 氧气瓶压力(MPa) | ≥18MPa | | 21 | 合格 | GB 24502-2023《煤矿用自救器》7.3.1 c | |
| | | 正压气密性(Pa) | 1min内压力计变化值不应大于50Pa | | 13.20 | 合格 | GB 24502-2023《煤矿用自救器》6.6.4.2 | |
| | | 负压气密性(Pa) | 1min内压力计变化值不应大于50Pa | | 28.70 | 合格 | GB 24502-2023《煤矿用自救器》6.6.4.1 | |

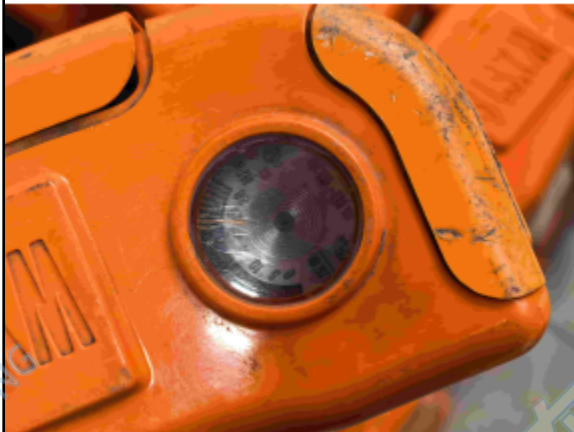
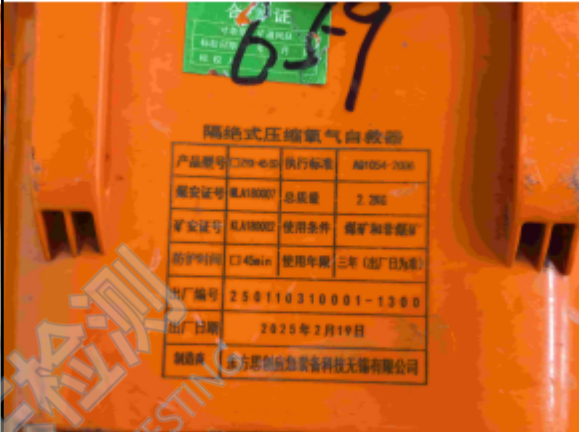
| | | 氧气瓶压力照片 | | | | 更换氢氧化钙后照片 | | |

| | | 氧气瓶压力(MPa) | ≥18MPa | | 980 | 合格 | GB 24502-2023《煤矿用自救器》7.3.1 c | |
| | | 正压气密性(Pa) | 1min内压力计变化值不应大于50Pa | | 2.90 | 合格 | GB 24502-2023《煤矿用自救器》6.6.4.2 | |
| | | 负压气密性(Pa) | 1min内压力计变化值不应大于50Pa | | 6.60 | 合格 | GB 24502-2023《煤矿用自救器》6.6.4.1 | |

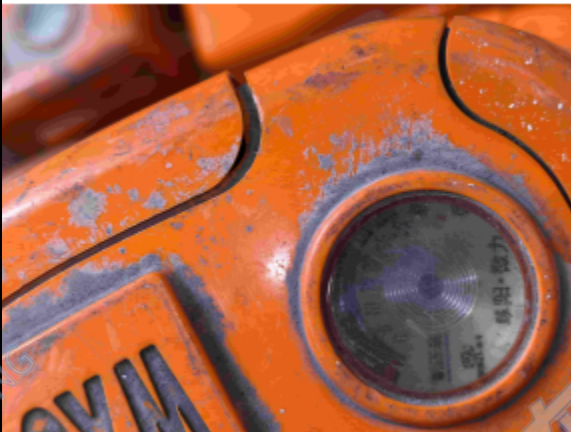
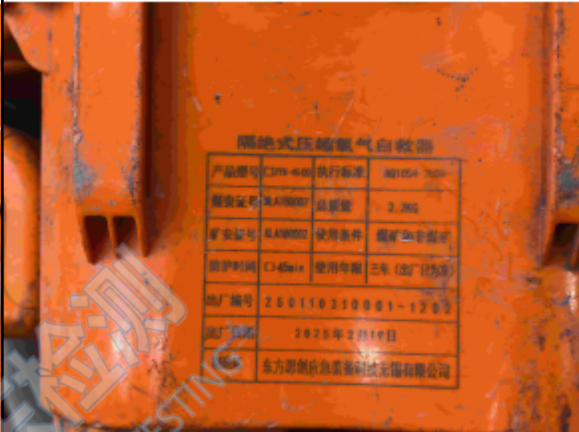
| | | 氧气瓶压力照片 | | | | 更换氢氧化钙后照片 | | |

| | | 氧气瓶压力(MPa) | ≥18MPa | | 20 | 合格 | GB 24502-2023《煤矿用自救器》7.3.1 c | |
| | | 正压气密性(Pa) | 1min内压力计变化值不应大于50Pa | | 104.40 | 不合格 | GB 24502-2023《煤矿用自救器》6.6.4.2 | |
| | | 负压气密性(Pa) | 1min内压力计变化值不应大于50Pa | | 5.80 | 合格 | GB 24502-2023《煤矿用自救器》6.6.4.1 | |

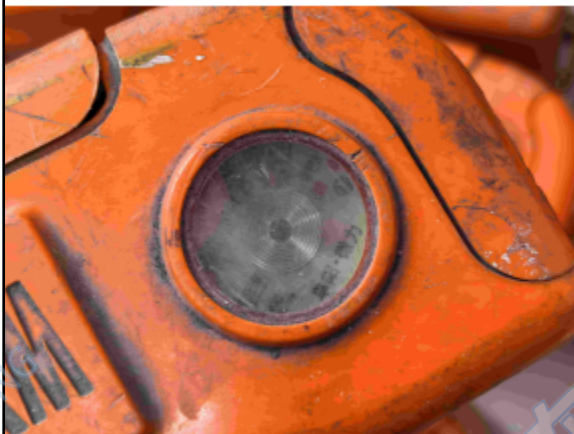
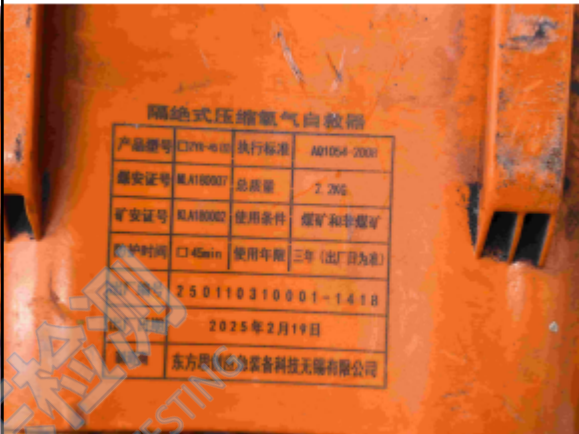
| | | 氧气瓶压力照片 | | | | 更换氢氧化钙后照片 | | |

| | | 氧气瓶压力(MPa) | ≥18MPa | | 26 | 合格 | GB 24502-2023《煤矿用自救器》7.3.1 c | |
| | | 正压气密性(Pa) | 1min内压力计变化值不应大于50Pa | | 182.40 | 不合格 | GB 24502-2023《煤矿用自救器》6.6.4.2 | |
| | | 负压气密性(Pa) | 1min内压力计变化值不应大于50Pa | | 426.00 | 不合格 | GB 24502-2023《煤矿用自救器》6.6.4.1 | |

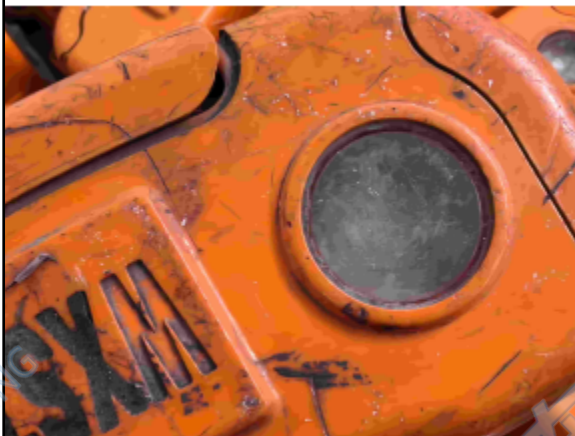
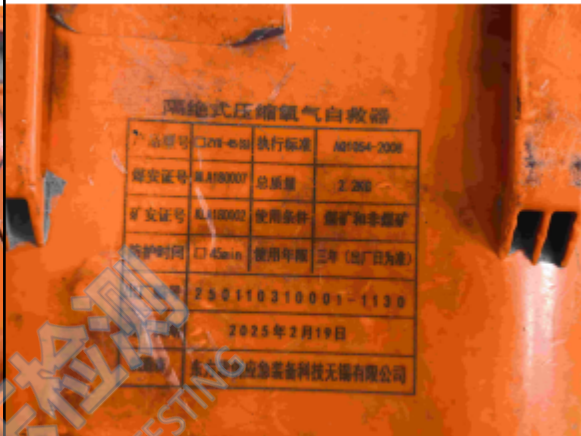
| | | 氧气瓶压力照片 | | | | 更换氢氧化钙后照片 | | |

| | | 氧气瓶压力(MPa) | ≥18MPa | | 18 | 合格 | GB 24502-2023《煤矿用自救器》7.3.1 c | |
| | | 正压气密性(Pa) | 1min内压力计变化值不应大于50Pa | | 7.20 | 合格 | GB 24502-2023《煤矿用自救器》6.6.4.2 | |
| | | 负压气密性(Pa) | 1min内压力计变化值不应大于50Pa | | 12.60 | 合格 | GB 24502-2023《煤矿用自救器》6.6.4.1 | |

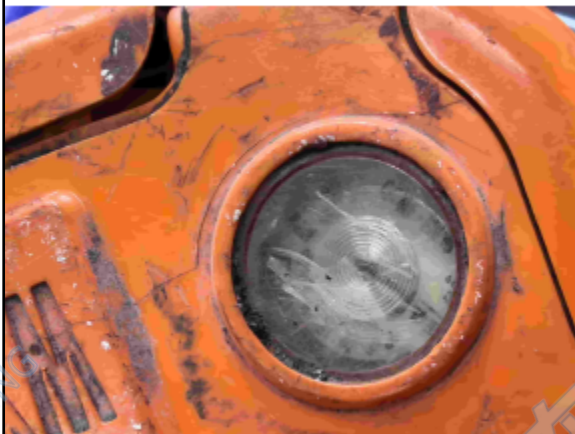
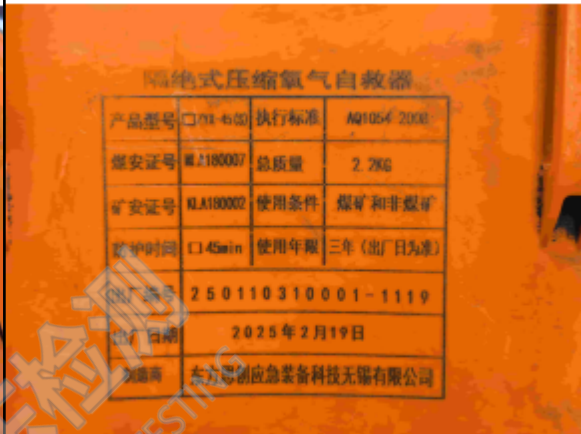
| | | 氧气瓶压力照片 | | | | 更换氢氧化钙后照片 | | |

| | | 氧气瓶压力(MPa) | ≥18MPa | | 17 | 不合格 | GB 24502-2023《煤矿用自救器》7.3.1 c | |
| | | 正压气密性(Pa) | 1min内压力计变化值不应大于50Pa | | 163.10 | 不合格 | GB 24502-2023《煤矿用自救器》6.6.4.2 | |
| | | 负压气密性(Pa) | 1min内压力计变化值不应大于50Pa | | 170.80 | 不合格 | GB 24502-2023《煤矿用自救器》6.6.4.1 | |

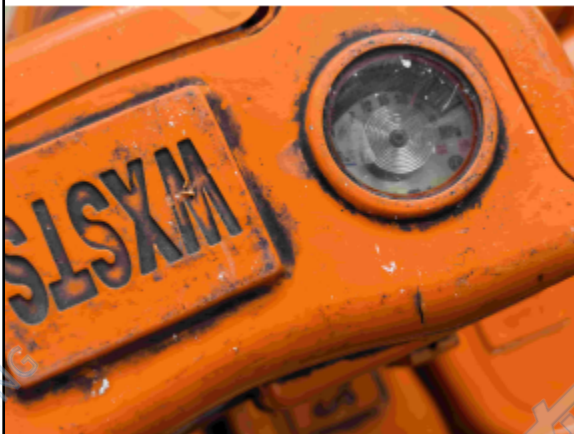
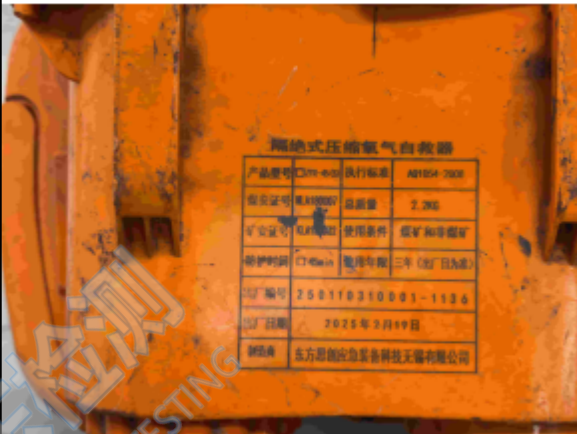
| | | 氧气瓶压力照片 | | | | 更换氢氧化钙后照片 | | |

| | | 氧气瓶压力(MPa) | ≥18MPa | | 23 | 合格 | GB 24502-2023《煤矿用自救器》7.3.1 c | |
| | | 正压气密性(Pa) | 1min内压力计变化值不应大于50Pa | | 3.60 | 合格 | GB 24502-2023《煤矿用自救器》6.6.4.2 | |
| | | 负压气密性(Pa) | 1min内压力计变化值不应大于50Pa | | 22.40 | 合格 | GB 24502-2023《煤矿用自救器》6.6.4.1 | |

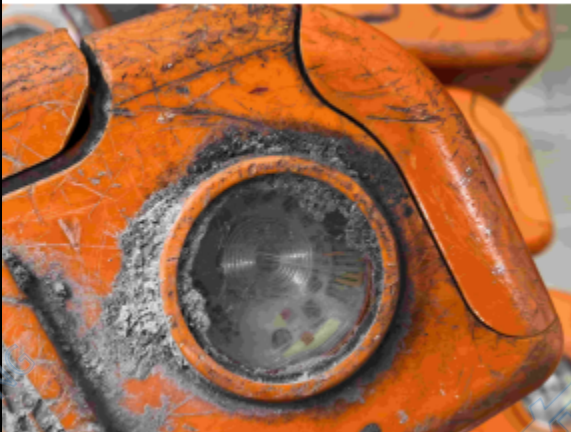
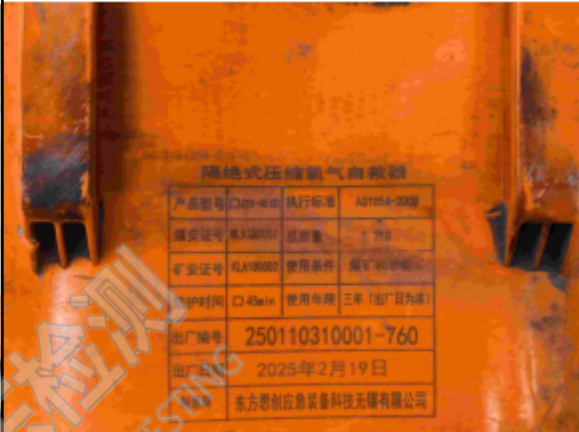
| | | 氧气瓶压力照片 | | | | 更换氢氧化钙后照片 | | |

| | | 氧气瓶压力(MPa) | ≥18MPa | | 23 | 合格 | GB 24502-2023《煤矿用自救器》7.3.1 c | |
| | | 正压气密性(Pa) | 1min内压力计变化值不应大于50Pa | | 457.90 | 不合格 | GB 24502-2023《煤矿用自救器》6.6.4.2 | |
| | | 负压气密性(Pa) | 1min内压力计变化值不应大于50Pa | | 365.20 | 不合格 | GB 24502-2023《煤矿用自救器》6.6.4.1 | |

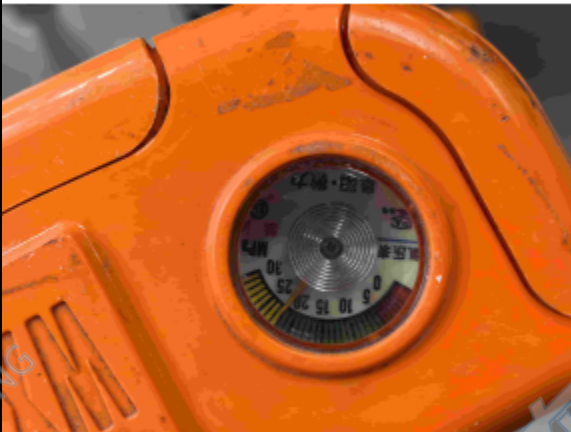
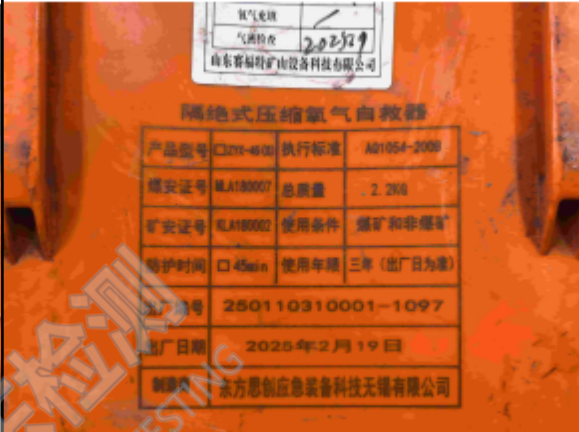
| | | 氧气瓶压力照片 | | | | 更换氢氧化钙后照片 | | |

| | | 氧气瓶压力(MPa) | ≥18MPa | | 21 | 合格 | GB 24502-2023《煤矿用自救器》7.3.1 c | |
| | | 正压气密性(Pa) | 1min内压力计变化值不应大于50Pa | | 23.10 | 合格 | GB 24502-2023《煤矿用自救器》6.6.4.2 | |
| | | 负压气密性(Pa) | 1min内压力计变化值不应大于50Pa | | 44.80 | 合格 | GB 24502-2023《煤矿用自救器》6.6.4.1 | |
