# 检测检验报告

样品名称： 隔绝式压缩氧气自救器（半年）

规格型号： ZYX-45（S）

委托单位： 寸草塔二矿

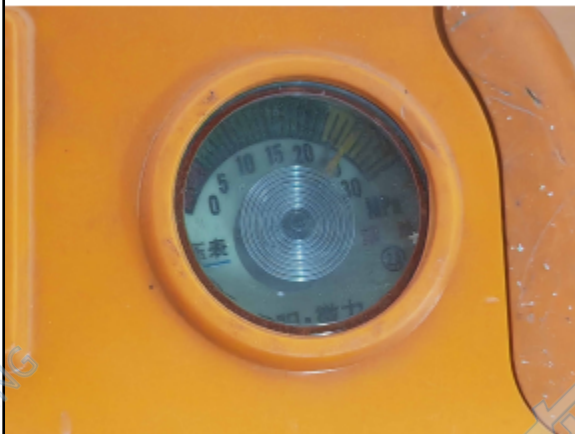
| 序号 | 样品状态 | 橙色整机完好 | 出厂编号 | 250110310001-1214 | | 更换氢氧化钙日期 | | |
|---|---|---|---|---|---|---|---|--|
| | | 氧气瓶压力照片 | | | | 更换氢氧化钙后照片 | | |

| 序号 | 样品状态 | 橙色整机完好 | 出厂编号 | 250110310001-1214 | | 更换氢氧化钙日期 | | |
|---|---|---|---|---|---|---|---|--|
| | | 氧气瓶压力(MPa) | ≥18MPa | | 25 | 合格 | GB 24502-2023《煤矿用自救器》7.3.1 c | |

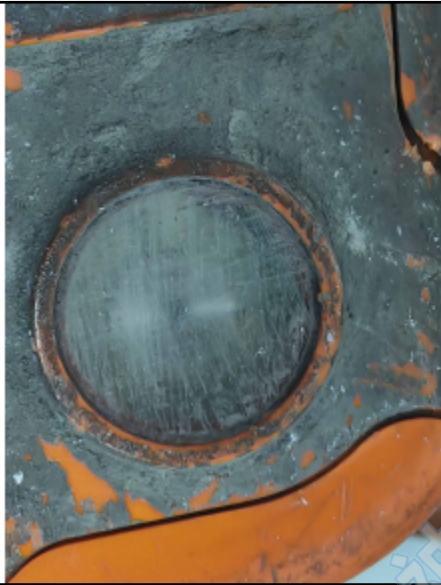
| | | 氧气瓶压力照片 | | | | 更换氢氧化钙后照片 | | |

| | | 氧气瓶压力(MPa) | ≥18MPa | | 21 | 合格 | GB 24502-2023《煤矿用自救器》7.3.1 c | |

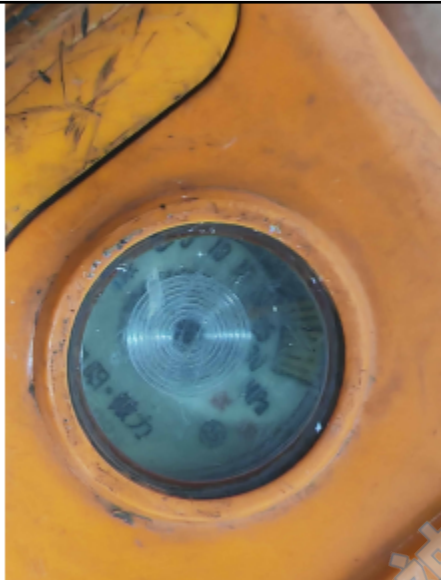
| | | 氧气瓶压力照片 | | | | 更换氢氧化钙后照片 | | |

| | | 氧气瓶压力(MPa) | ≥18MPa | | 22 | 合格 | GB 24502-2023《煤矿用自救器》7.3.1 c | |

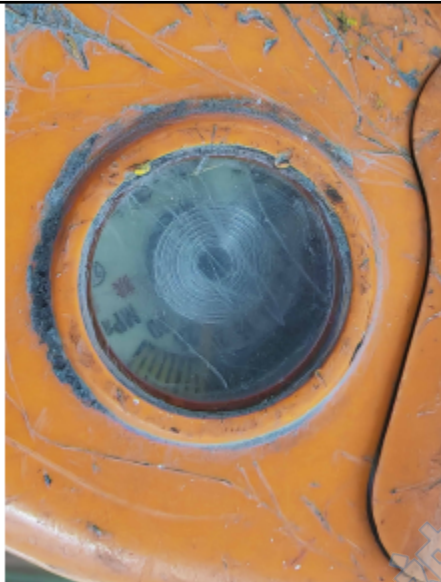
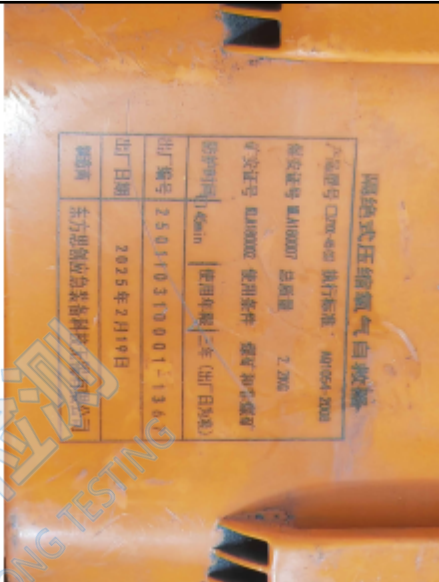
| | | 氧气瓶压力照片 | | | | 更换氢氧化钙后照片 | | |

| | | 氧气瓶压力(MPa) | ≥18MPa | | 22 | 合格 | GB 24502-2023《煤矿用自救器》7.3.1 c | |
| | | 正压气密性(Pa) | 1min内压力计变化值不应大于50Pa | | 253.70 | 不合格 | GB 24502-2023《煤矿用自救器》6.6.4.2 | |
| | | 负压气密性(Pa) | 1min内压力计变化值不应大于50Pa | | 370.80 | 不合格 | GB 24502-2023《煤矿用自救器》6.6.4.1 | |

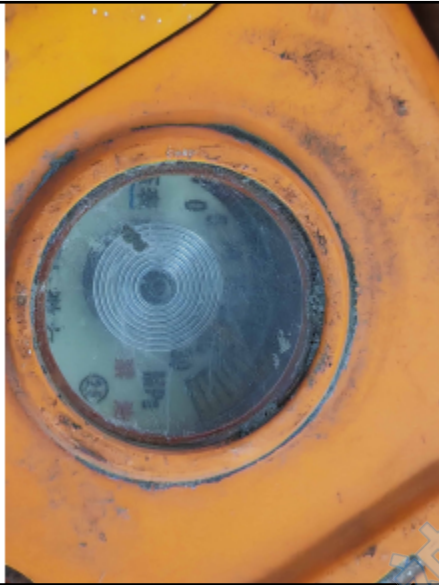
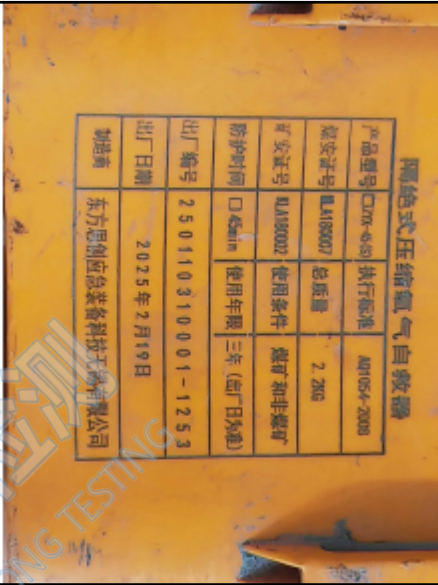
| | | 氧气瓶压力照片 | | | | 更换氢氧化钙后照片 | | |

| | | 氧气瓶压力(MPa) | ≥18MPa | | 22 | 合格 | GB 24502-2023《煤矿用自救器》7.3.1 c | |
| | | 正压气密性(Pa) | 1min内压力计变化值不应大于50Pa | | 224.30 | 不合格 | GB 24502-2023《煤矿用自救器》6.6.4.2 | |
| | | 负压气密性(Pa) | 1min内压力计变化值不应大于50Pa | | 448.20 | 不合格 | GB 24502-2023《煤矿用自救器》6.6.4.1 | |

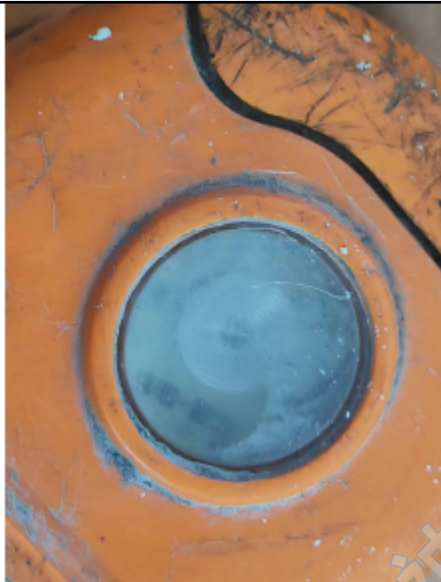
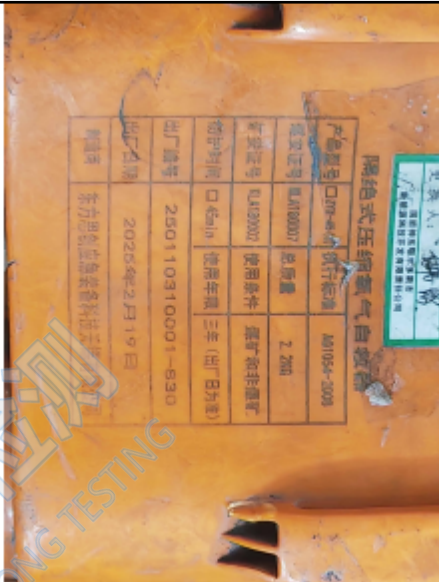
| 序号 | 样品状态 | 橙色整机完好 | 出厂编号 | 250110310001-830 | | 更换氢氧化钙日期 | | |
|---|---|---|---|---|---|---|---|--|
| | | 氧气瓶压力照片 | | | | 更换氢氧化钙后照片 | | |

| 序号 | 样品状态 | 橙色整机完好 | 出厂编号 | 250110310001-830 | | 更换氢氧化钙日期 | | |
|---|---|---|---|---|---|---|---|--|
| | | 氧气瓶压力(MPa) | ≥18MPa | | 22 | 合格 | GB 24502-2023《煤矿用自救器》7.3.1 c | |
| | | 正压气密性(Pa) | 1min内压力计变化值不应大于50Pa | | 199.70 | 不合格 | GB 24502-2023《煤矿用自救器》6.6.4.2 | |
| | | 负压气密性(Pa) | 1min内压力计变化值不应大于50Pa | | 132.40 | 不合格 | GB 24502-2023《煤矿用自救器》6.6.4.1 | |

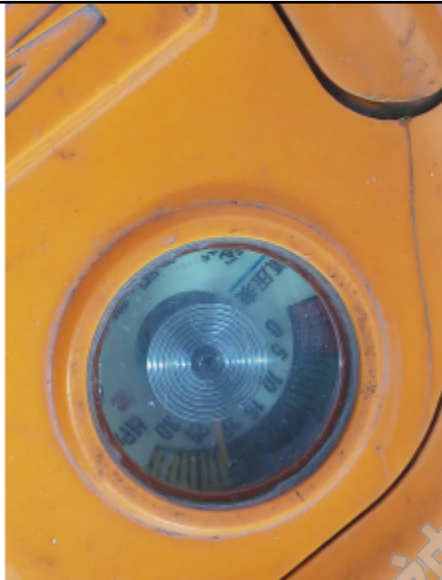
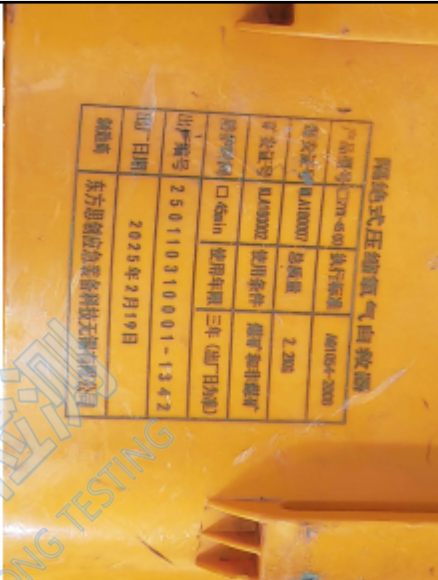
| | | 氧气瓶压力照片 | | | | 更换氢氧化钙后照片 | | |

| | | 氧气瓶压力(MPa) | ≥18MPa | | 22 | 合格 | GB 24502-2023《煤矿用自救器》7.3.1 c | |
| | | 正压气密性(Pa) | 1min内压力计变化值不应大于50Pa | | 134.00 | 不合格 | GB 24502-2023《煤矿用自救器》6.6.4.2 | |
| | | 负压气密性(Pa) | 1min内压力计变化值不应大于50Pa | | 191.30 | 不合格 | GB 24502-2023《煤矿用自救器》6.6.4.1 | |

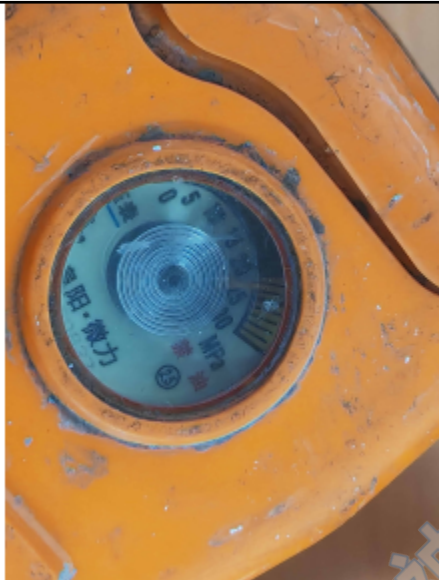
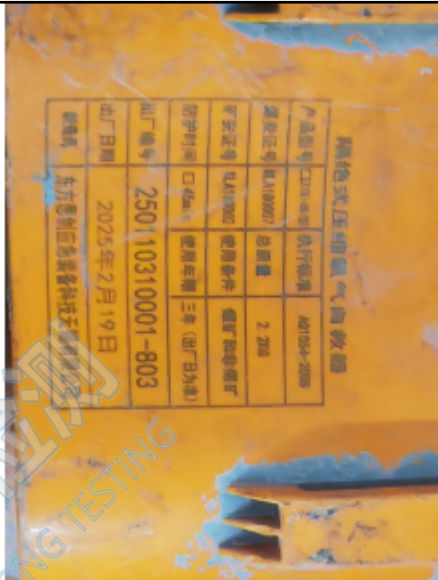
| | | 氧气瓶压力照片 | | | | 更换氢氧化钙后照片 | | |

| | | 氧气瓶压力(MPa) | ≥18MPa | | 23 | 合格 | GB 24502-2023《煤矿用自救器》7.3.1 c | |
| | | 正压气密性(Pa) | 1min内压力计变化值不应大于50Pa | | 54.40 | 不合格 | GB 24502-2023《煤矿用自救器》6.6.4.2 | |
| | | 负压气密性(Pa) | 1min内压力计变化值不应大于50Pa | | 134.80 | 不合格 | GB 24502-2023《煤矿用自救器》6.6.4.1 | |

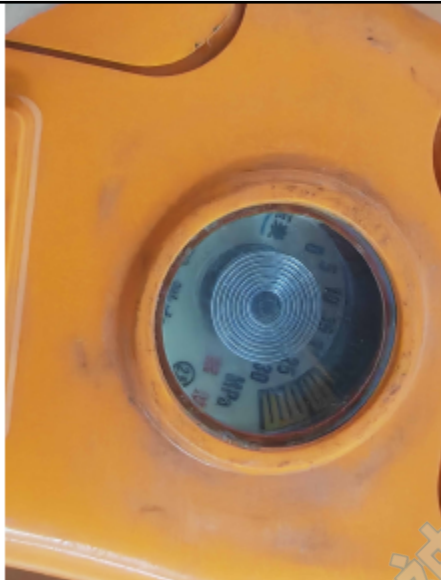
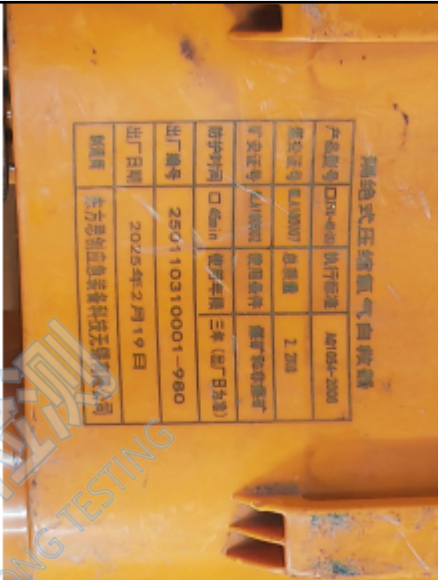
| 序号 | 样品状态 | 橙色整机完好 | 出厂编号 | 250110310001-980 | | 更换氢氧化钙日期 | | |
|---|---|---|---|---|---|---|---|--|
| | | 氧气瓶压力照片 | | | | 更换氢氧化钙后照片 | | |

| 序号 | 样品状态 | 橙色整机完好 | 出厂编号 | 250110310001-980 | | 更换氢氧化钙日期 | | |
|---|---|---|---|---|---|---|---|--|
| | | 氧气瓶压力(MPa) | ≥18MPa | | 21 | 合格 | GB 24502-2023《煤矿用自救器》7.3.1 c | |
| | | 负压气密性(Pa) | 1min内压力计变化值不应大于50Pa | | 86.20 | 不合格 | GB 24502-2023《煤矿用自救器》6.6.4.1 | |

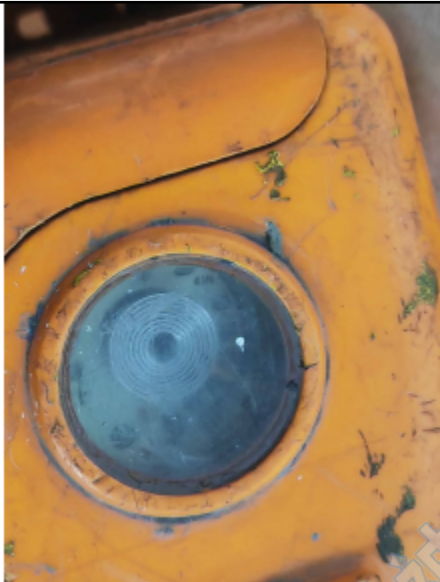
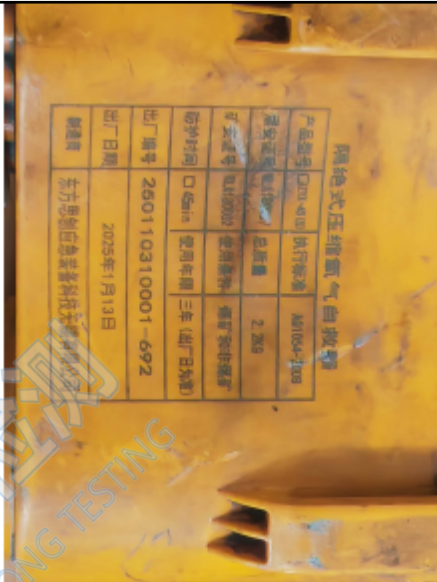
| | | 氧气瓶压力照片 | | | | 更换氢氧化钙后照片 | | |

| | | 氧气瓶压力(MPa) | ≥18MPa | | 22 | 合格 | GB 24502-2023《煤矿用自救器》7.3.1 c | |
| | | 负压气密性(Pa) | 1min内压力计变化值不应大于50Pa | | 290.90 | 不合格 | GB 24502-2023《煤矿用自救器》6.6.4.1 | |
