# 检测检验报告

样品名称： 隔绝式压缩氧气自救器（半年）

规格型号： ZYX-45（S）

委托单位： 寸草塔二矿

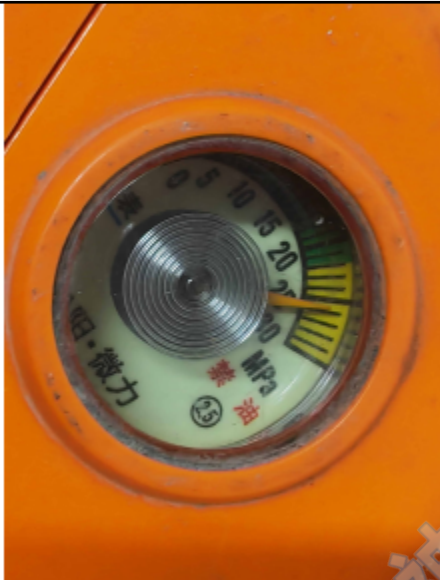
| | | 氧气瓶压力照片 | | | | 更换氢氧化钙后照片 | | |

| | | 氧气瓶压力(MPa) | ≥18MPa | | 25 | 合格 | GB 24502-2023《煤矿用自救器》7.3.1 c | |

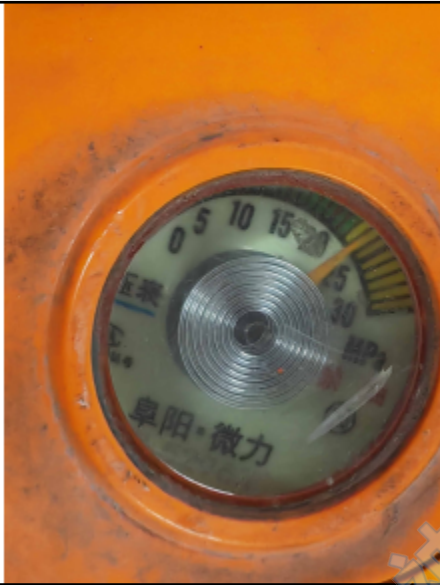
| | | 氧气瓶压力照片 | | | | 更换氢氧化钙后照片 | | |

| | | 氧气瓶压力(MPa) | ≥18MPa | | 22 | 合格 | GB 24502-2023《煤矿用自救器》7.3.1 c | |

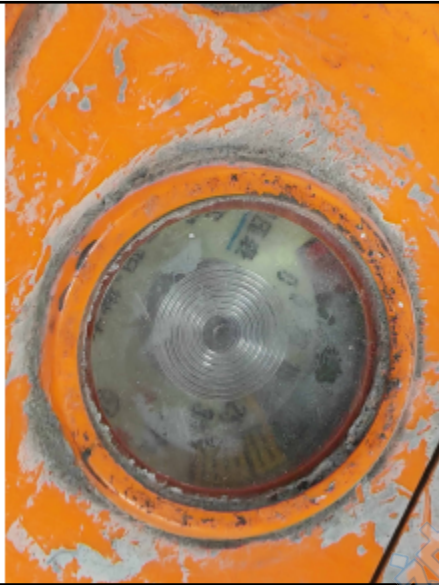
| | | 氧气瓶压力照片 | | | | 更换氢氧化钙后照片 | | |

| | | 氧气瓶压力(MPa) | ≥18MPa | | 22 | 合格 | GB 24502-2023《煤矿用自救器》7.3.1 c | |
| | | 正压气密性(Pa) | 1min内压力计变化值不应大于50Pa | | 185.70 | 不合格 | GB 24502-2023《煤矿用自救器》6.6.4.2 | |
| | | 负压气密性(Pa) | 1min内压力计变化值不应大于50Pa | | 290.30 | 不合格 | GB 24502-2023《煤矿用自救器》6.6.4.1 | |

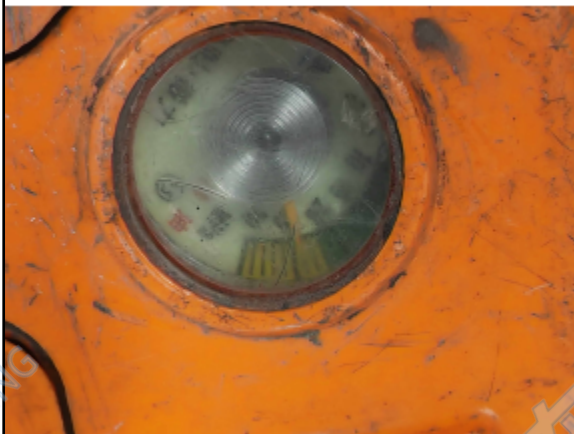
| | | 氧气瓶压力照片 | | | 更换氢氧化钙后照片 | | | |

| | | 氧气瓶压力(MPa) | ≥18MPa | 23 | 合格 | GB 24502-2023《煤矿用自救器》7.3.1 c | | |
| | | 正压气密性(Pa) | 1min内压力计变化值不应大于50Pa | 161.10 | 不合格 | GB 24502-2023《煤矿用自救器》6.6.4.2 | | |
| | | 负压气密性(Pa) | 1min内压力计变化值不应大于50Pa | 307.20 | 不合格 | GB 24502-2023《煤矿用自救器》6.6.4.1 | | |

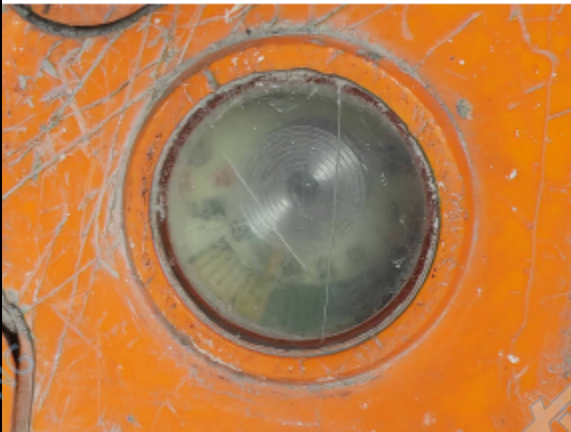
| | | 氧气瓶压力照片 | | | | 更换氢氧化钙后照片 | | |

| | | 氧气瓶压力(MPa) | ≥18MPa | | 23 | 合格 | GB 24502-2023《煤矿用自救器》7.3.1 c | |

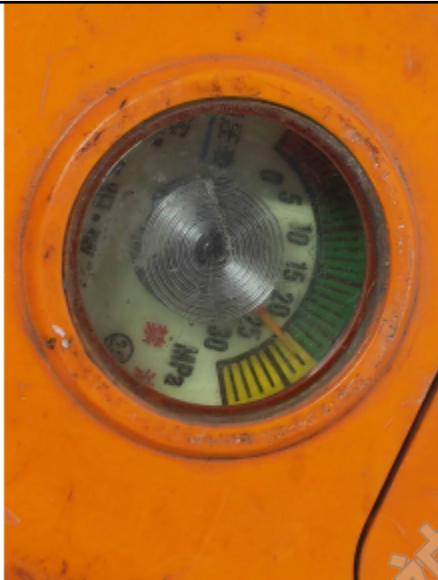
| | | 氧气瓶压力照片 | | | | 更换氢氧化钙后照片 | | |

| | | 氧气瓶压力(MPa) | ≥18MPa | | 23 | 合格 | GB 24502-2023《煤矿用自救器》7.3.1 c | |
| | | 正压气密性(Pa) | 1min内压力计变化值不应大于50Pa | | 780.60 | 不合格 | GB 24502-2023《煤矿用自救器》6.6.4.2 | |
| | | 负压气密性(Pa) | 1min内压力计变化值不应大于50Pa | | 519.30 | 不合格 | GB 24502-2023《煤矿用自救器》6.6.4.1 | |

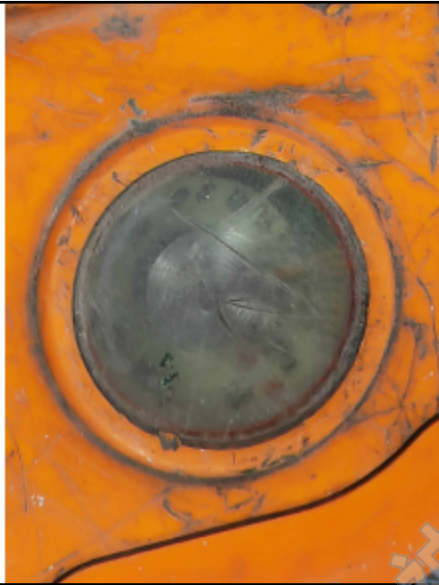
| | | 氧气瓶压力照片 | | | | 更换氢氧化钙后照片 | | |

| | | 氧气瓶压力(MPa) | ≥18MPa | | 23 | 合格 | GB 24502-2023《煤矿用自救器》7.3.1 c | |
| | | 正压气密性(Pa) | 1min内压力计变化值不应大于50Pa | | 127.30 | 不合格 | GB 24502-2023《煤矿用自救器》6.6.4.2 | |
| | | 负压气密性(Pa) | 1min内压力计变化值不应大于50Pa | | 208.10 | 不合格 | GB 24502-2023《煤矿用自救器》6.6.4.1 | |

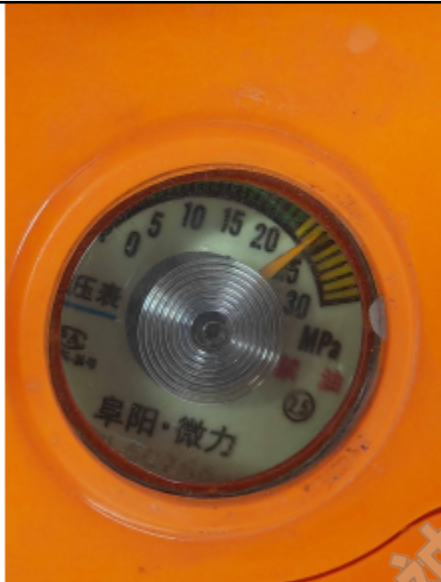
| | | 氧气瓶压力照片 | | | | 更换氢氧化钙后照片 | | |

| | | 氧气瓶压力(MPa) | ≥18MPa | | 23 | 合格 | GB 24502-2023《煤矿用自救器》7.3.1 c | |

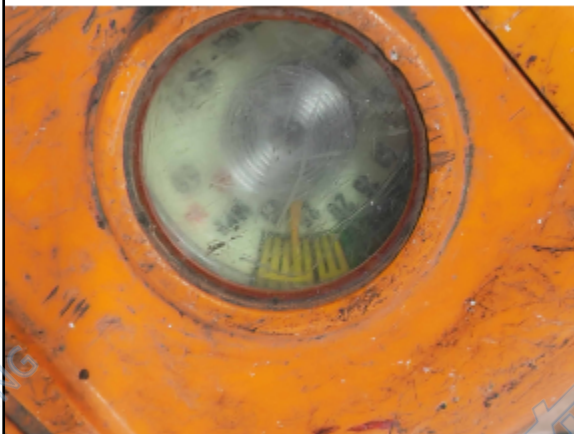
| 序号 | 样品状态 | 橙色整机完好 | 出厂编号 | 250110310001-768 | | 更换氢氧化钙日期 | | |
|---|---|---|---|---|---|---|---|--|
| | | 氧气瓶压力照片 | | | | 更换氢氧化钙后照片 | | |

| 序号 | 样品状态 | 橙色整机完好 | 出厂编号 | 250110310001-768 | | 更换氢氧化钙日期 | | |
|---|---|---|---|---|---|---|---|--|
| | | 氧气瓶压力(MPa) | ≥18MPa | | 26 | 合格 | GB 24502-2023《煤矿用自救器》7.3.1 c | |

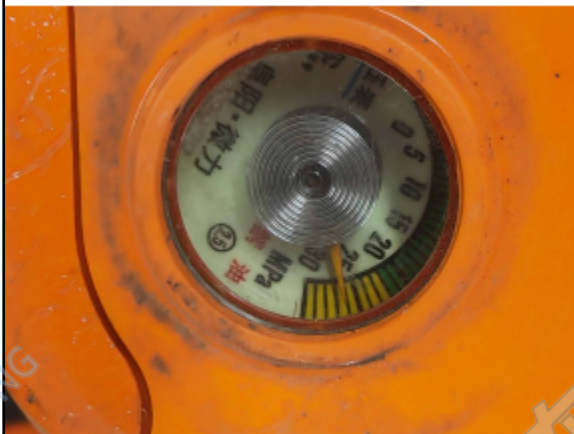
| | | 氧气瓶压力照片 | | | | 更换氢氧化钙后照片 | | |

| | | 氧气瓶压力(MPa) | ≥18MPa | | 25 | 合格 | GB 24502-2023《煤矿用自救器》7.3.1 c | |
| | | 正压气密性(Pa) | 1min内压力计变化值不应大于50Pa | | 150.20 | 不合格 | GB 24502-2023《煤矿用自救器》6.6.4.2 | |
| | | 负压气密性(Pa) | 1min内压力计变化值不应大于50Pa | | 314.60 | 不合格 | GB 24502-2023《煤矿用自救器》6.6.4.1 | |
